## 重機関連災害 (26)

災害事例による安全衛生教育資料

— 不安全な行動がもとで発生した災害の事例 —

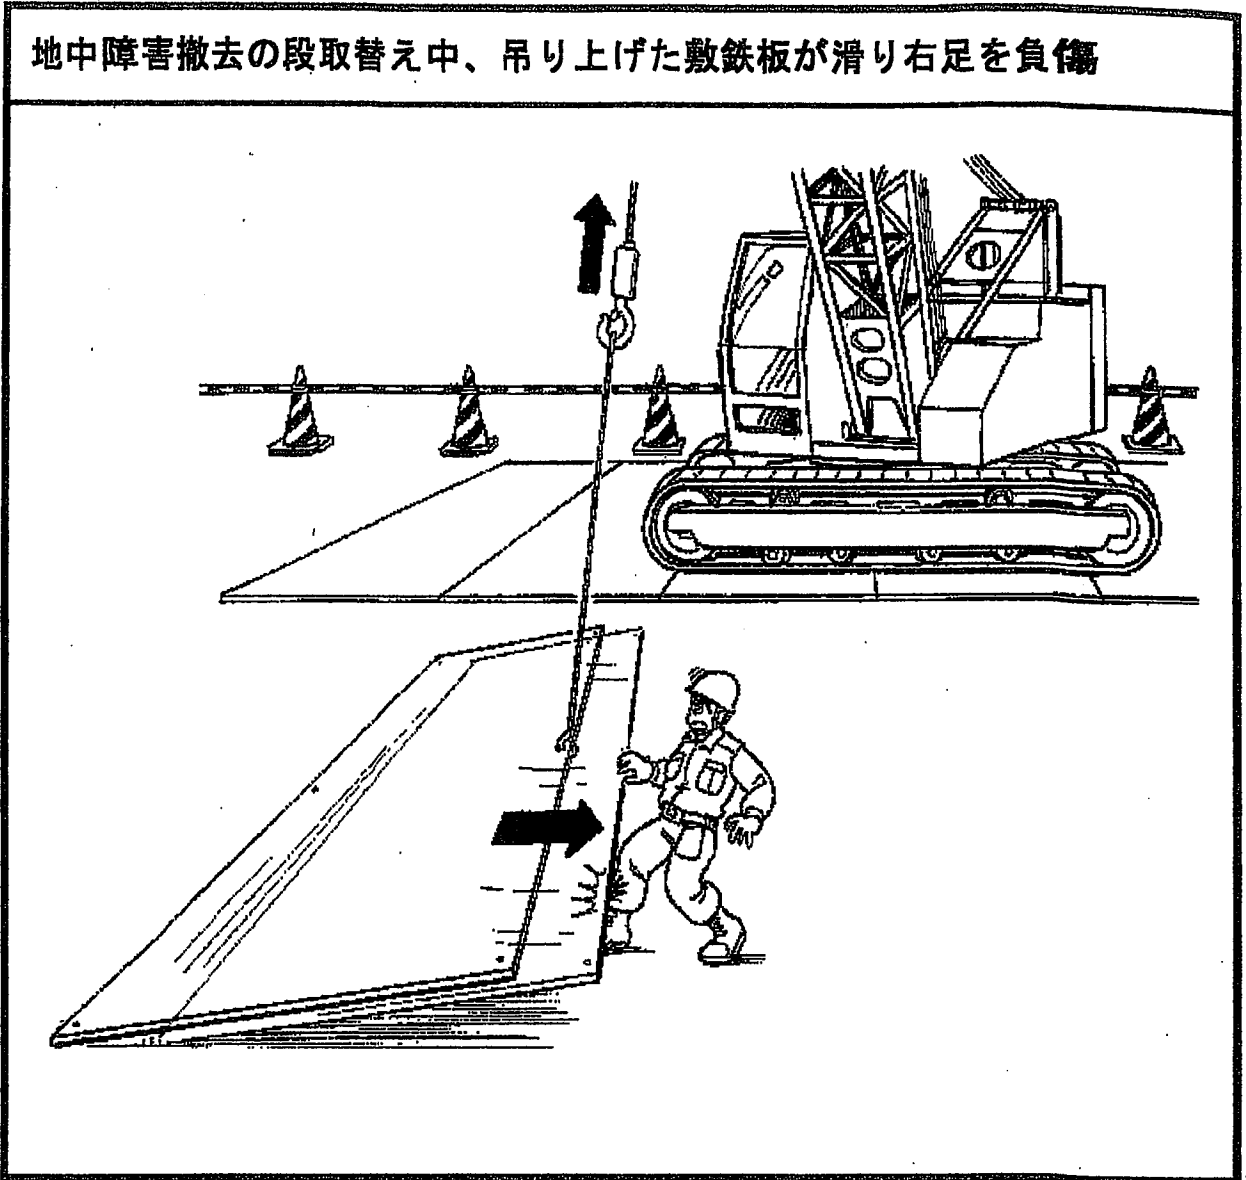
地中障害撤去の段取替え中、吊り上げた敷鉄板が滑り右足を負傷

建築	工種: 杭・地業工事		事故の型: 激突され
事故の分類	発生日時・天候: 2001.2.9 (金) 16:00 晴		起因物: クローラクレーン
	被災内容: 右脛部・腓骨骨折	損失日数: 36日	職種: 杭打工
	経験: 0年6ヵ月	年齢: 24才(男)	請負関係: 2次
事故の発生状況	発生状況	被災者は段取替えのため、80tクローラにて敷鉄板を吊り上げた際、吊り上げた敷鉄板が滑って左足下肢を受傷した。	
	原因	オペレータ及び合図者は危険の予測を怠った。	
	対策	吊荷の重心を確認し玉掛けを行う。 吊荷の移動方向には極力立たない。

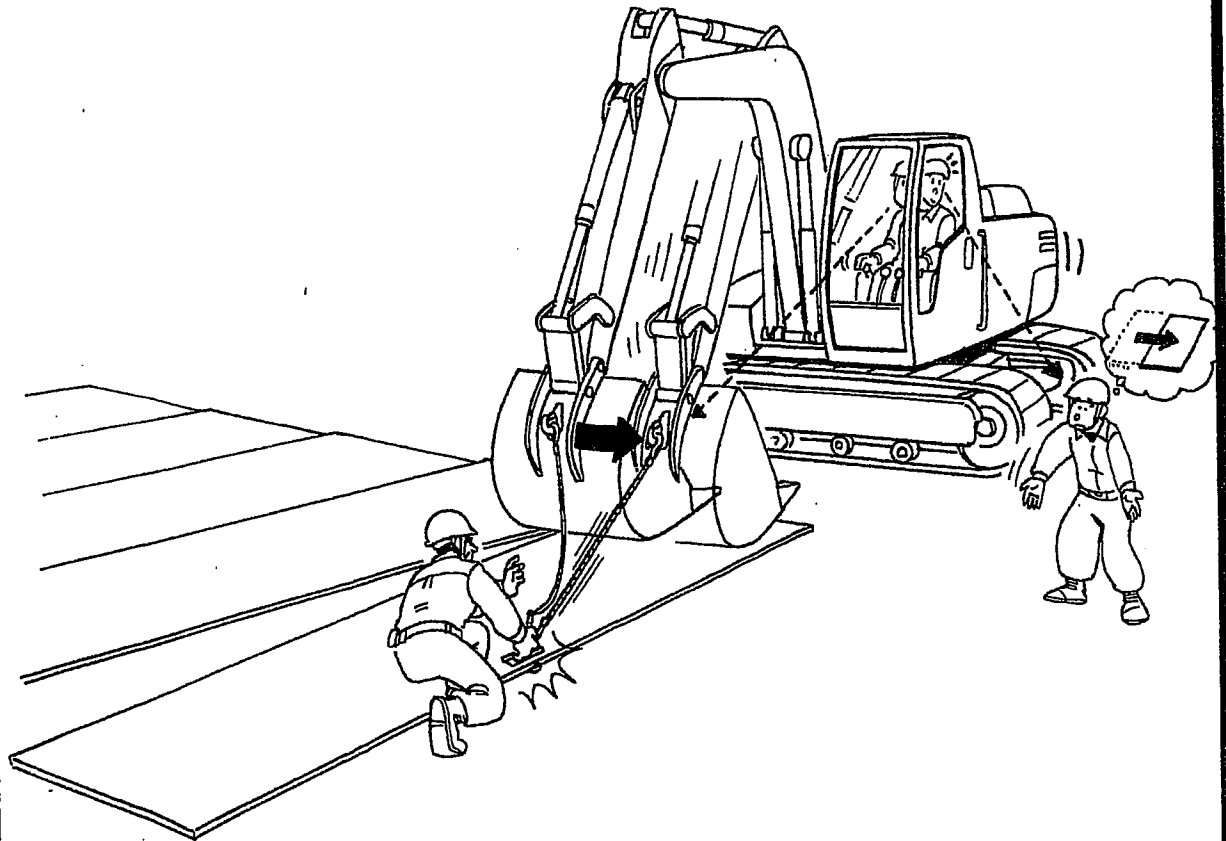
バックホウで敷鉄板移動中、鉄板とフックに指を挟まれ負傷

建築	工種:杭・地業工事	事故の型:はさまれ・巻き込まれ
事故の分類	発生日時・天候:2000. 9. 22(金) 14:00 曇	起因物 :バックホウ
	被災内容:指複雑骨折及裂傷	損失日数:16日
	職 種 :杭打工	請負関係:3次
事故の発生状況	経 験:22年1ヵ月	年 齢:67才(男)
	発生状況	バックホウ(0.4m <sup>3</sup> )にて鉄板移動作業中(用途外使用)、被災者が玉掛け外し作業を行っていた際、別の作業員が鉄板の重なりをずらすようジェスチャーをしたところ、オペレータが合図と間違えてブームを手前に引いたため、被災者は鉄板とフックに指先を挟まれ負傷した。
	原因	<ul style="list-style-type: none"> <li>・合図の確認がなされていなかった。</li> <li>・バックホウを用途外使用した。</li> </ul>
対策	<ul style="list-style-type: none"> <li>・重機を動かす際は合図の確認を必ず行う。</li> <li>・バックホウの用途外使用を絶対にしない。</li> </ul>

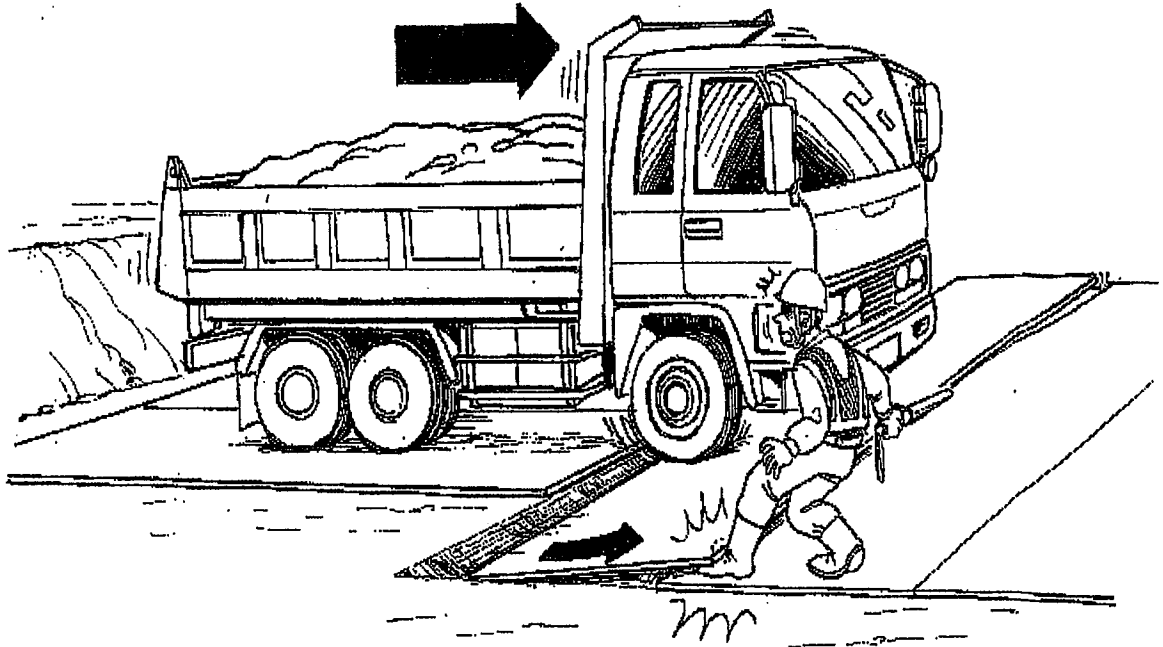
ダンプ誘導中、発進時に敷鉄板が跳ねてずれ、左足を鉄板に挟まれ骨折

建築	工種: 山留・土工事	事故の型: はさまれ・巻き込まれ
事故の分類	発生日時・天候: 2001.1.13 (土) 15:35 曇	起因物: ダンプトラック
	被災内容: 左第二中足骨骨折	損失日数: 34日
	職 種: 普通作業員	請負関係: 3次
事故の発生状況	経 験: 8年4ヵ月	年 齢: 59才(男)
	発生状況	被災者は掘削土の搬出のためダンプの誘導を行っていた際、ダンプ走行路上に敷いていた敷鉄板 (1.5m×6.0m、厚22mm) が、ダンプの発進時に跳ね上がり、ずれたため、鉄板と鉄板の間に足を挟まれた。
	原因	被災者は安全靴を履いていなかった。 敷き鉄板のずれ止めが行なわれていなかった。
対策	対策	安全靴(安全長靴)を着用する。 敷き鉄板はずれ止めを行なう。

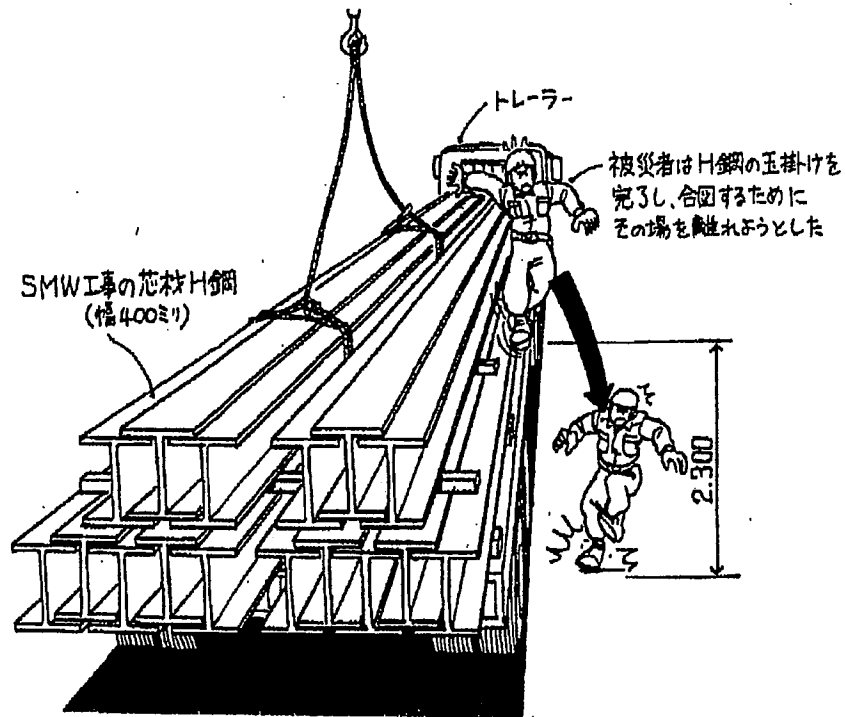
トレーラーから降りる時、足を踏外し高さ2.3mより転落右足首を負傷した。

被災者	男性、SMW工、46才、経験年数 9年		
発生場所	市民会館建設現場	発生日時	H. 11/10/11 (月) 9:10
傷病名	右足首骨折	休業日数	20日
事故の型	墜落・転落	作業工種	土留め工事
作業の種類	H鋼の荷おろし	起因物	H鋼

- ① 被災者はSMW工事の芯材H鋼をトレーラーからおろす為玉掛けを完了し、合図をする為その場を離れようとした時、足を踏外し高さ2.3mより地上に転落し右足首を負傷した。

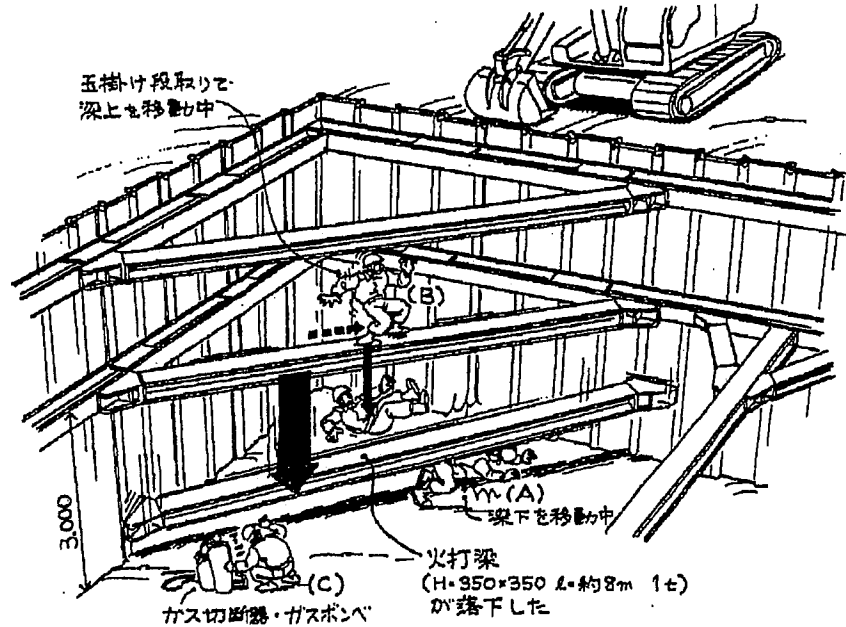
切梁の撤去作業中、火打梁が落下して3名が死傷した。

被災者	全員男性、AB事業主（鳶工）、Cオペレータ、A27才、B56才、C47才、経験年数 A8年、B26年、C18年		
発生場所	橋梁下部工事現場	発生日時	H. 9/4/17 (木) 9:30
傷病名	A死亡、B骨折、C打撲	休業日数	A死亡、B60日、C10日
事故の型	飛来・落下	作業工種	山止撤去工事
作業の種類	火打梁撤去	起因物	火打梁

- ① 被災者 (A、B、C) で、土止2段目の火打梁 (H=350×350×8000) 重さ約1トンの撤去作業をしていた。
- ② 火打梁のナットを外したが一部のボルトが抜けないためガスで切断していたところ、切断器の調子が悪くなったため、下に降り、火打梁の下で切断器の調整をしていた。
- ③ Bが火打梁の上に乗って玉掛けの段取り、Aは火打梁の下を移動中、Cは火打梁の下でガス切断器の近くにいる時、突然火打梁が落下し3名が死傷した。

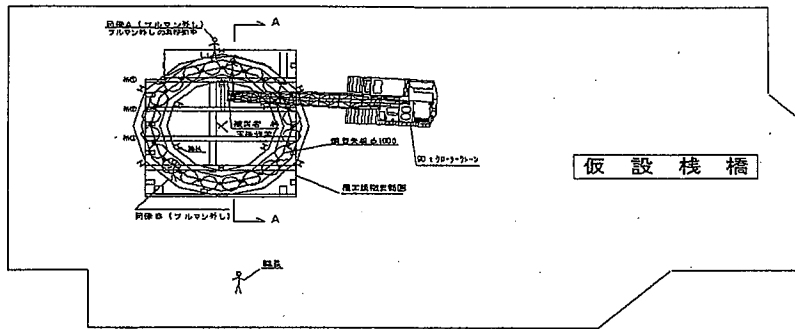
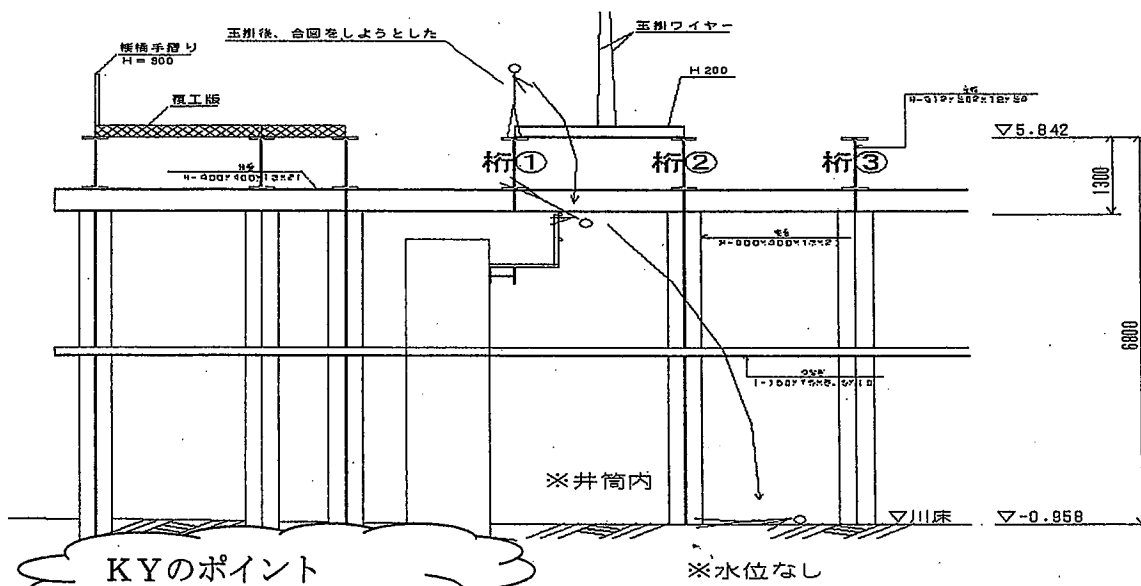
NO 7	区分	事故型	傷病程度	職種	年齢	所属
	土木	墜落 (高さ 6.8m)	損失* *日 (第5頸椎脱臼)	鳶工	56才	2次

**発生の状況** P4 橋脚の仮設棧橋上覆工材の撤去作業中、覆工板 (1000\*2000\*200) を全て撤去した後、被災者は主桁 (H-912\*302) 上で繋ぎ材 (H-200\*200、L=2m) に玉掛を行い、合図をしようと立ち上がろうとした際に桁上から足を踏み外して井筒内の河床まで墜落した。

- ◆ 棧橋の組立・解体は、十分な作業床が確保できない状況に対しての“墜落災害の防止”対策の徹底が肝心です
  - ① 安全施設の先行設置の徹底
    - ・ 覆工版の床端部への手摺の設置
    - ・ 桁上での作業及び移動のため安全帯用の親綱の設置
    - ・ 安全ネットの設置
  - ② 安全帯の使用状況の確認
  - ③ 安全施設の点検整備及び
  - ④ 安全施設の未設置の場所へは、絶対に立ち入らないこと
- ◆ 職長は、“作業開始前現地KY”を必ず実施する。

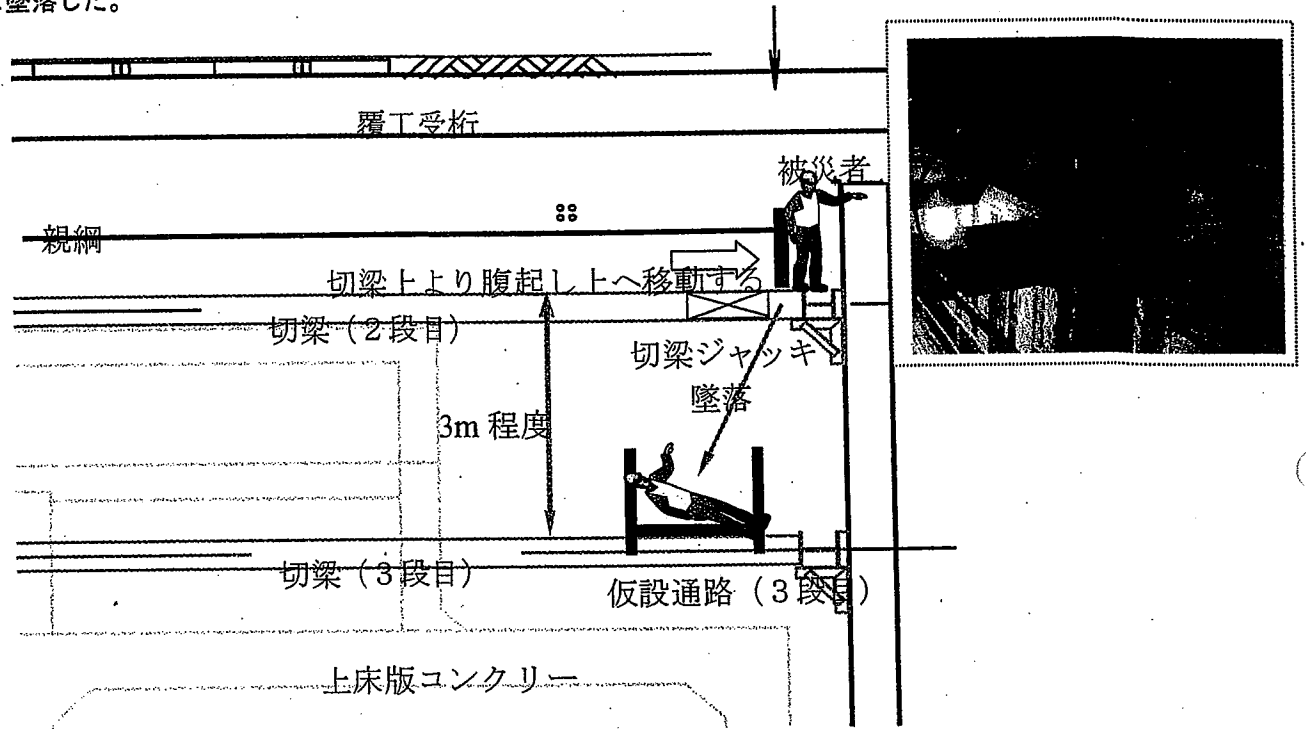
NO	区分	作業の種類	事故型	傷病程度	年齢	所属
7	土木	土止め支保工解体	墜落・転落	損失34日(下腿打撲)	49才	1次

支保工盛替えジャッキダウンのため、切梁(2段目)上にてジャッキカバーボルトを外した後、腹起し上へ移動するため立上り安全帯を掛け替える際、立ちくらみでバランスを崩し約3m下の3段目切梁上の仮設通路上に墜落した。

NO	作業の順序	どんな危険があるか (予想される災害)	評価	私たちはこうする (防止対策)	誰が
3-1 切梁、 (腹起し) の撤去	1) 切梁中間継手箇所 の交叉部ボルト及 びUボルトの解体 2) ジャッキダウン 3) 火打梁の取外し ・2本残してその他の ボルトを撤去する ・クレーンで吊ってか ら残したボルトを 取外す	・墜落  ・墜落 ・落下	●●●	・二人作業で行う ※2丁掛け安全帯を使用する ※危険作業立会者は常に作業状 況を監視して作業行動を確 認、指導する ・安全帯を使用する ・ボルトを全部取外さない	作業者  作業者
リス ク 評 価	高い ●●● 5 やや高い ●● 4 中 ● 3 やや低い ▲▲ 2 低い ▲ 1	<コメント> ・2丁掛け安全帯の使用を徹底すること。 特に、土止め支保工・乗入れ構台の組立・解体及び鉄骨の組立作業(含、デッキ・プレート等敷込)等、桁上や梁上を通路として移動しながら行う作業では、作業手順書に明記して使用を徹底させること。 ・重点危険作業では、危険作業立会者が常に作業状況を監視し安全な状態で作業が行われているか確認する

「作業場所での作業手順KY」を徹底指導する

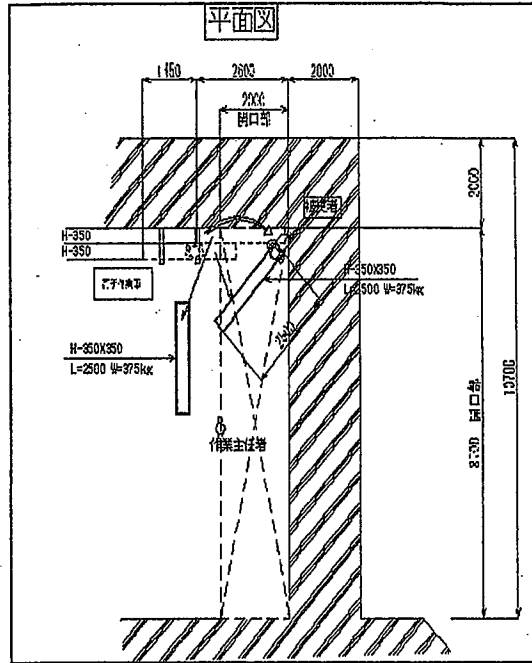
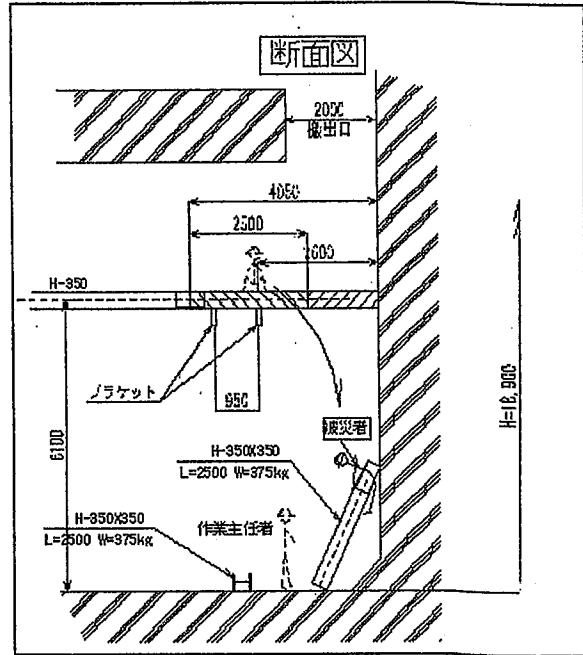
NO	区分	作業の種類	事故型	傷病程度	年齢	所属
3	土木	土止め支保工解体	墜落・転落	損失1日(腎部挫創)	37才	1次

腹起し解体のため、高所作業車から腹起しの上に乗ってボルト外しの作業中、腹起し材(2本)が落下、腹起し材と共に墜落した。(高さ5.6m)

(※落下した腹起し材が側壁に寄りかかって立った為、被災者は上端部に馬乗り状態となり自力で床に下りた)

<コメント> 昨年、同様の作業で腹起しを落下させ死亡災害が起きている。作業場所には、安責者、作業主任者が共に居ながら、手順どおりに作業を行わせておらず、責任者が自らの役割を全うしていない、普段の“指揮・監督の悪さ加減”が災害を引き起こした格好の事例である。

- ・ブレイケットが前日の解体材撤去時に取外されおり、片荷となっていたこと
- ・腹起し材をクレーンで吊っていなかったこと
- ・高所作業車から解体材に乗り移って作業を行っていたこと

NO	作業の順序	どんな危険があるか (予想される災害)	評価	私たちはこうする (防止対策)	誰が
3-2 腹起し の撤去 作業	1) 腹起しの取外し ・アーク溶接で補強してある場合は切断する ・腹起しの接合ボルトを外す  ・腹起しに玉掛けを行いクレーンで吊ってから裏側のボルトを外す	・墜落 ・火花が目に入る  ・墜落  ・腹起し材の落下  ・解体材との接触、挟まれ	●●●	・安全帯を使用する ・保護メガネを使用する  ※高所作業車床上で作業する ・安全帯を使用する ・ブレイケットの位置を確認する ・ブレイケットからハネ出した片荷としない ・ブレイケットに腹起しの掛り代が残っているか確認する ・介錯ロープを付け、部材より離れる	溶接者  作業者  作業主任者 作業者  作業者

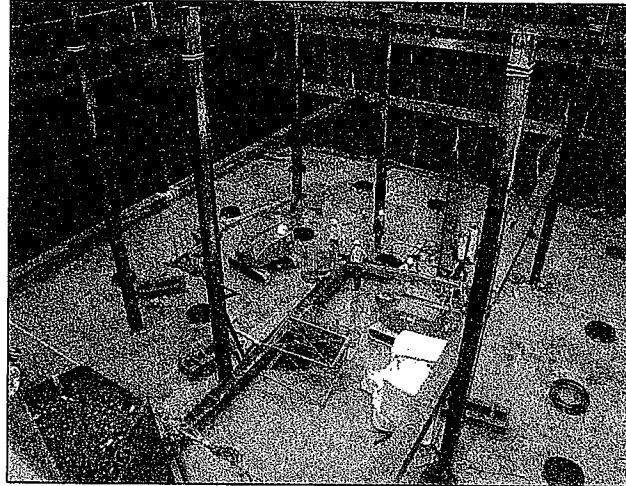
(発生状況図 別紙)

NO	区分	作業の種類	事故型	傷病程度	年齢	所属
1	土木	土止め支保工解体	激突され	損失 147 日 (血気胸・肋骨骨折他)	49 才	2 次

**発生の状況** 高所作業車を使用して土止め支保工の切梁 (高さ 4m の位置) 解体中、切梁 (H=400 L=21m W=4t) の交差部ボルト及び腹起しとの下部緊結ボルトを撤去し、油圧ジャッキを 5cm 程度緩めた時、隣りの切梁 (被災者が作業中) の油圧ジャッキ部のボルトが破断して切梁が跳ね飛んだ。被災者は、高所作業車作業台上で切梁の解体準備作業を行っていたが跳ね飛んだ切梁に胸部と右手を激突されて負傷した。

NO	作業の順序	どんな危険があるか (予想される災害)	評価	私たちはこうする (防止対策)	誰が
3 1 火打梁、切梁、(腹起し)の撤去作業	<p>1) ※切梁の軸力を除荷する</p> <p>※ジャッキカバー撤去</p> <p>※軸方向の拘束を解く</p> <p>・ジャッキダウン</p> <p>2) ※切梁交差部支柱取合い部の緊結を解く</p> <p>※切梁ズレ止めの撤去</p> <p>※切梁の交差部ピース・交差部ボルト (Uボルト、ロングボルト等) を撤去する</p> <p>※支柱取合い部の締付け用ボルト (Uボルト、ロングボルト等) を撤去する</p>	<p>墜落</p> <p>・山留めの崩壊</p> <p>※墜落</p>	●●●●	<p>・2人作業で行う</p> <p>※切梁構面内外の座屈止めが設置されていることを確認して交差部ボルト・支柱取合い部の締付け用ボルトを緩める</p> <p>・山留壁外周の確認</p> <p>※2人作業で行う</p>	<p>作業者</p> <p>作業主任者</p> <p>作業者</p>
リ	高い	●●●●	5	<p>&lt;コメント&gt;</p> <p>◆ 施工要領書・作業手順書の作成にあたっては、作業所の承認を得る事。</p> <p>◆ 事業主は、土止め支保工作業主任者としての職務遂行能力をもった者を選任し配置すること。</p>	
ス	やや高い	●●●	4		
ク	中	●●	3		
評	やや低い	●●	2		
価	低い	●	1

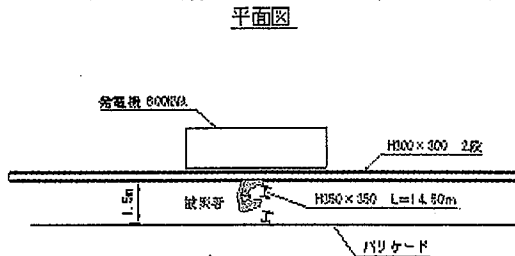
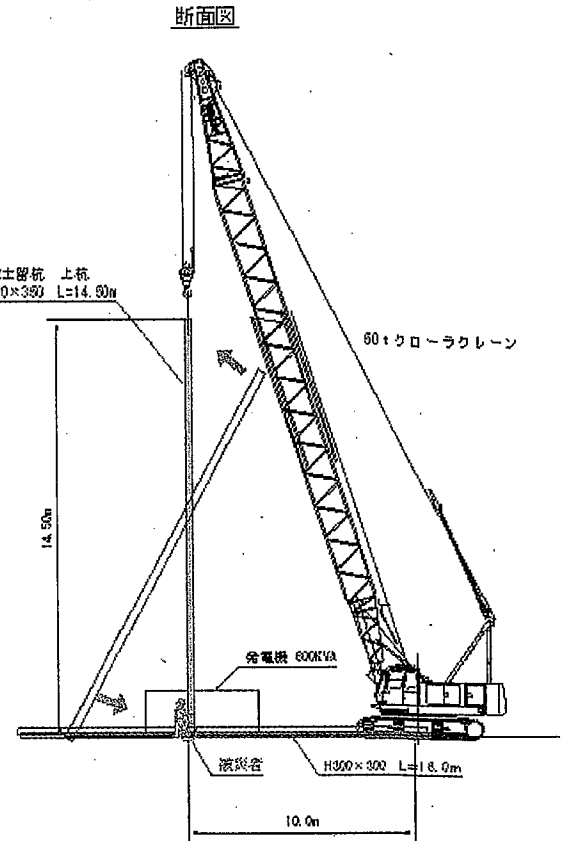
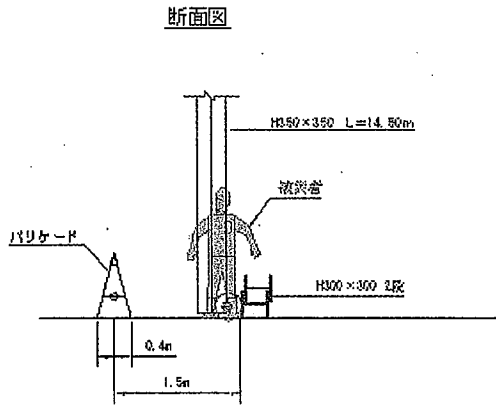
NO	区分	作業の種類	事故型	傷病程度	年齢	所属
5	土木	杭打ち	激突され	損失49日(骨折)	57才	2次

土留杭打ち作業のため、H鋼杭の仮置場にクローラークレーンでH鋼(H350×350、L=14.5m)を吊上げた際、吊荷のH鋼が荷振れしたため、被災者(玉掛け者)が慌てて振れを止めようとしたところ、吊荷のH鋼と足元に仮置きしてあったH鋼(H300×300、2段)との間に左足を挟まれた。

NO	作業の順序	どんな危険があるか (予想される災害)	評価	私たちはこうする (防止対策)	誰が
6	2) H鋼の吊込み	<ul style="list-style-type: none"> <li>玉掛ワイヤロープ切断による吊荷落下</li> <li>吊荷のおどりによるH鋼と作業者の激突</li> <li>重機の転倒</li> </ul>	●	<ul style="list-style-type: none"> <li>玉掛ワイヤロープの作業開始前点検を確実にする</li> <li>※合図は吊荷が常時確認できる位置で確実にを行う</li> <li>※合図は指名された者が確実にを行う</li> <li>吊荷の下に入らない</li> <li>作業範囲内の立入禁止措置をする</li> <li>横引き、横引き吊りを行わない</li> </ul>	<ul style="list-style-type: none"> <li>玉掛け者</li> <li>合図者</li> <li>作業員</li> <li>作業指揮者</li> <li>オペレーター</li> </ul>
リ	高い	●●●	5	<b>&lt;コメント&gt;</b> ◆作業指揮者は、計画通りの作業実施を徹底すること。 ・H鋼杭の下部が発電機の影になってオペレーター、合図者から死角となって合図が確認出来ない状態で吊上げたため、地切りのタイミングが悪くH鋼杭が振れて災害につながったもの ・作業配置で定めた合図者以外の作業員が合図を行っていた	
ス	やや高い	●●	4		
ク	中	●	3		
評	やや低い	▲▲	2		
価	低い	▲	1

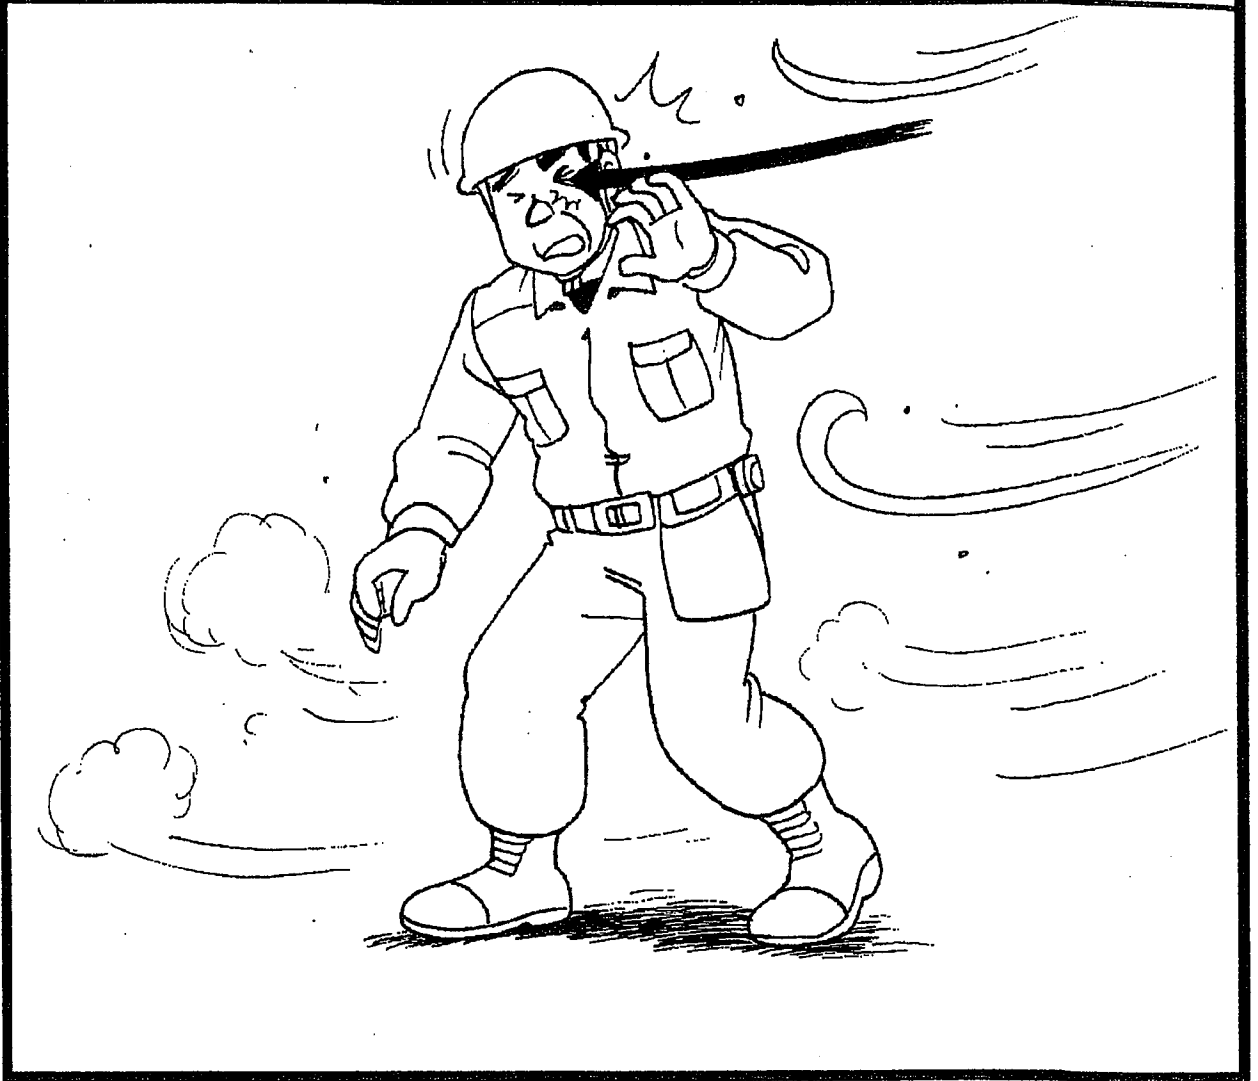
強風により目に異物混入

建築	工種:山留・土工事		事故の型:飛来・落下
事故の分類	発生日時・天候:2000. 9. 12(火) 14:00 曇		起因物 :分類不能
	被災内容:左眼角膜潰瘍	損失日数:24日	職種 :とび工
	経 験:2年5ヵ月	年 齢:50才(男)	請負関係:2次
事故の発生状況	発生状況	山留用芯材の吊込作業中、強風により目の中に異物が入った。一週間後、病院に行ったところ、角膜に傷があり、炎症を起こしていた。	
	原因		
	対策
