2 躯体工事 3-2-1

2007 年災害事例による安全衛生教育資料

—作業標準に基づいたKYの実施— (第4版)

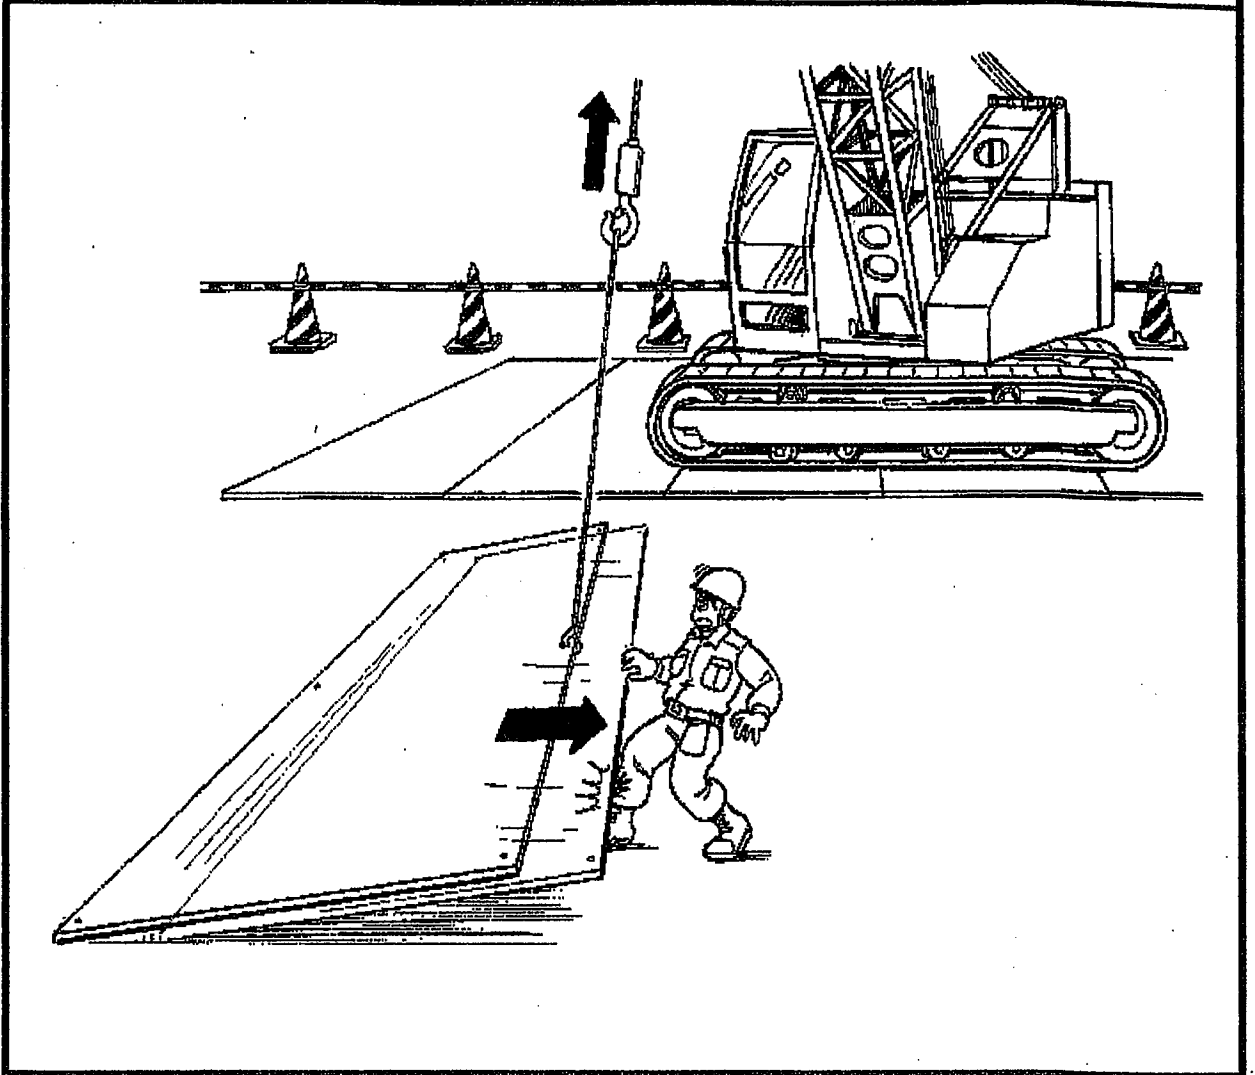
地中障害撤去の段取替え中、吊り上げた敷鉄板が滑り右足を負傷

建築	工種: 杭・地業工事	事故の型: 激突され
事故の分類	発生日時・天候: 2001.2.9 (金) 16:00 晴	起因物: クローラクレーン
	被災内容: 右脛部・腓骨骨折	損失日数: 36日
	職 種: 杭打工	請負関係: 2次
事故の発生状況	経 験: 0年6ヵ月	年 齢: 24才 (男)
	発生状況	被災者は段取替えのため、80tクローラにて敷鉄板を吊り上げた際、吊り上げた敷鉄板が滑って左足下肢を受傷した。
	原因	オペレータ及び合図者は危険の予測を怠った。
対 策	対 策	吊荷の重心を確認し玉掛けを行う。 吊荷の移動方向には極力立たない。

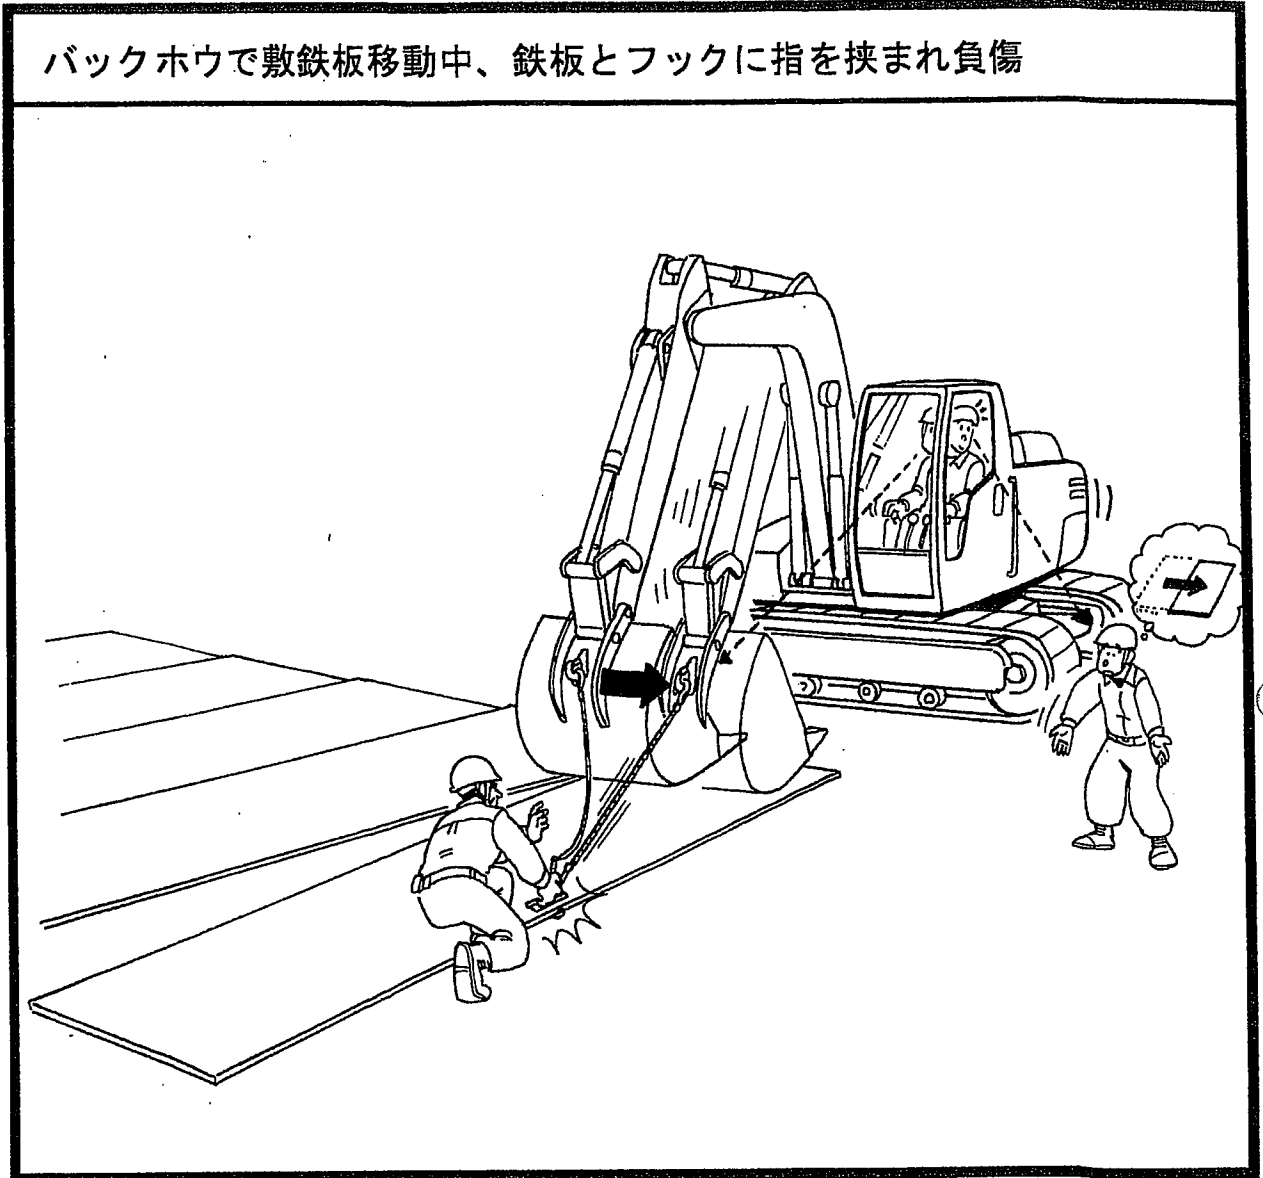
バックホウで敷鉄板移動中、鉄板とフックに指を挟まれ負傷

建築	工種:杭・地業工事	事故の型:はさまれ・巻き込まれ
事故の分類	発生日時・天候:2000. 9. 22(金) 14:00 曇	起因物 :バックホウ
	被災内容:指複雑骨折及裂傷	損失日数:16日
	職 種 :杭打工	請負関係:3次
事故の発生状況	経 験:22年1ヵ月	年 齢:67才(男)
	発生状況	バックホウ(0.4m ³)にて鉄板移動作業中(用途外使用)、被災者が玉掛け外し作業を行っていた際、別の作業員が鉄板の重なりをずらすようジェスチャーをしたところ、オペレータが合図と間違えてブームを手前に引いたため、被災者は鉄板とフックに指先を挟まれ負傷した。
	原因	<ul style="list-style-type: none"> ・合図の確認がなされていなかった。 ・バックホウを用途外使用した。
対 策	対策	<ul style="list-style-type: none"> ・重機を動かす際は合図の確認を必ず行う。 ・バックホウの用途外使用を絶対にしない。

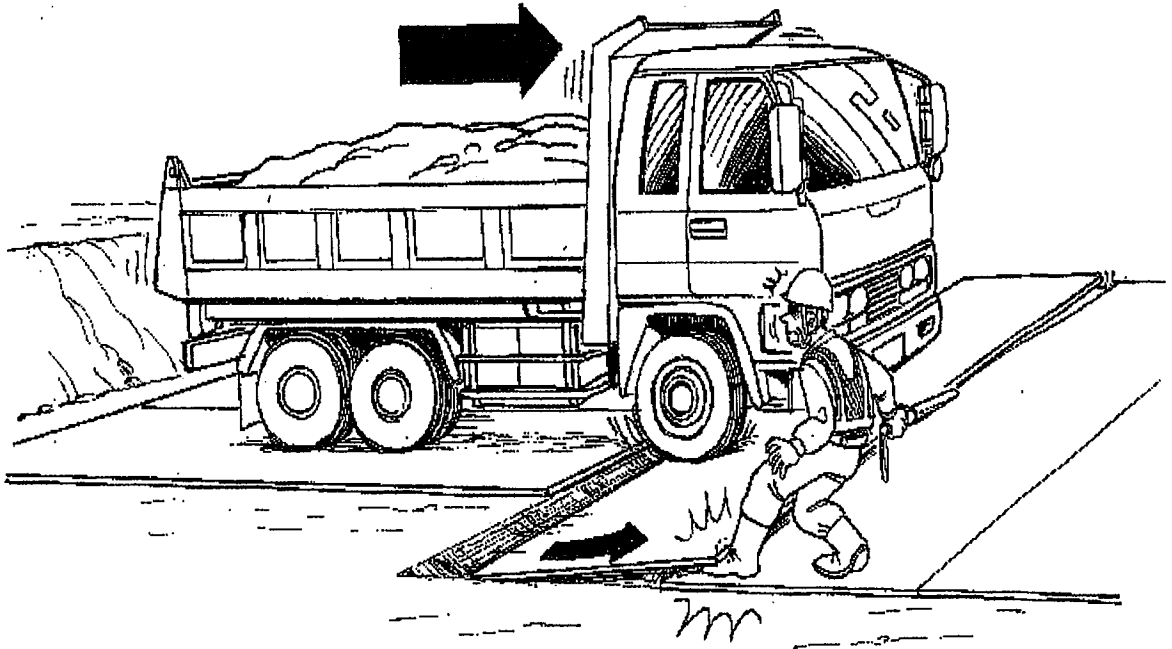
ダンプ誘導中、発進時に敷鉄板が跳ねてずれ、左足を鉄板に挟まれ骨折

建築	工種: 山留・土工事	事故の型: はさまれ・巻き込まれ
事故の分類	発生日時・天候: 2001.1.13 (土) 15:35 曇	起因物: ダンプトラック
	被災内容: 左第二中足骨骨折	損失日数: 34日
	職 種: 普通作業員	請負関係: 3次
事故の発生状況	経 験: 8年4ヵ月	年 齢: 59才(男)
	発生状況	被災者は掘削土の搬出のためダンプの誘導を行っていた際、ダンプ走行路上に敷いていた敷鉄板 (1.5m×6.0m、厚22mm) が、ダンプの発進時に跳ね上がり、ずれたため、鉄板と鉄板の間に足を挟まれた。
	原因	被災者は安全靴を履いていなかった。 敷き鉄板のずれ止めが行なわれていなかった。
対策	対策	安全靴(安全長靴)を着用する。 敷き鉄板はずれ止めを行なう。

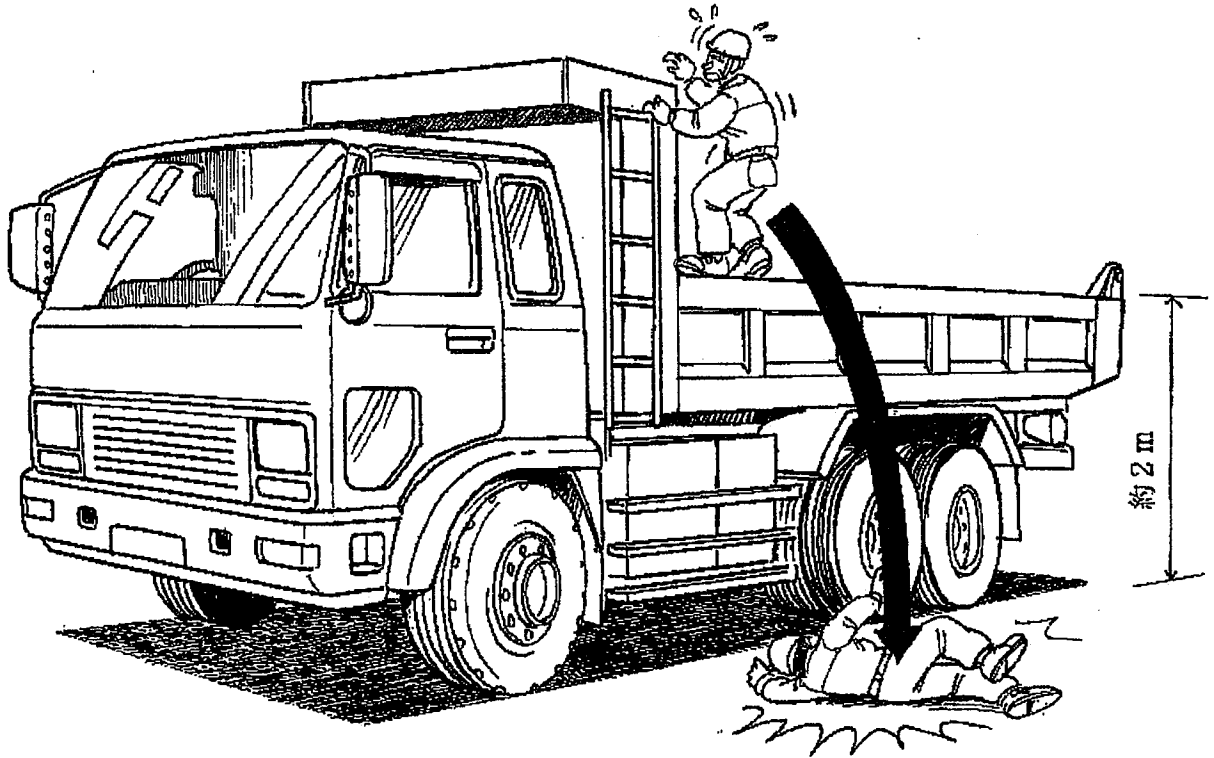
ダンプトラックに荷を積込後、タラップを降りる際に墜落

建築	工種: 防水工事		事故の型: 墜落・転落
事故の分類	発生日時・天候: 2000.10.13 (金) 16:25 晴		起因物: ダンプトラック
	被災内容: 左肘・左足骨折	損失日数: 73日	職種: 普通作業員
	経 験: 15年0ヵ月	年 齢: 56才(男)	請負関係: 1次
事故の発生状況	発生状況	ダンプトラックに荷(平板ブロック廃材)の積み込みを行った後、助手席側のタラップから降りようとしてタラップに手をかけたところ、バランスを崩して墜落(高さ約2m)した。	
	原因		
	対策

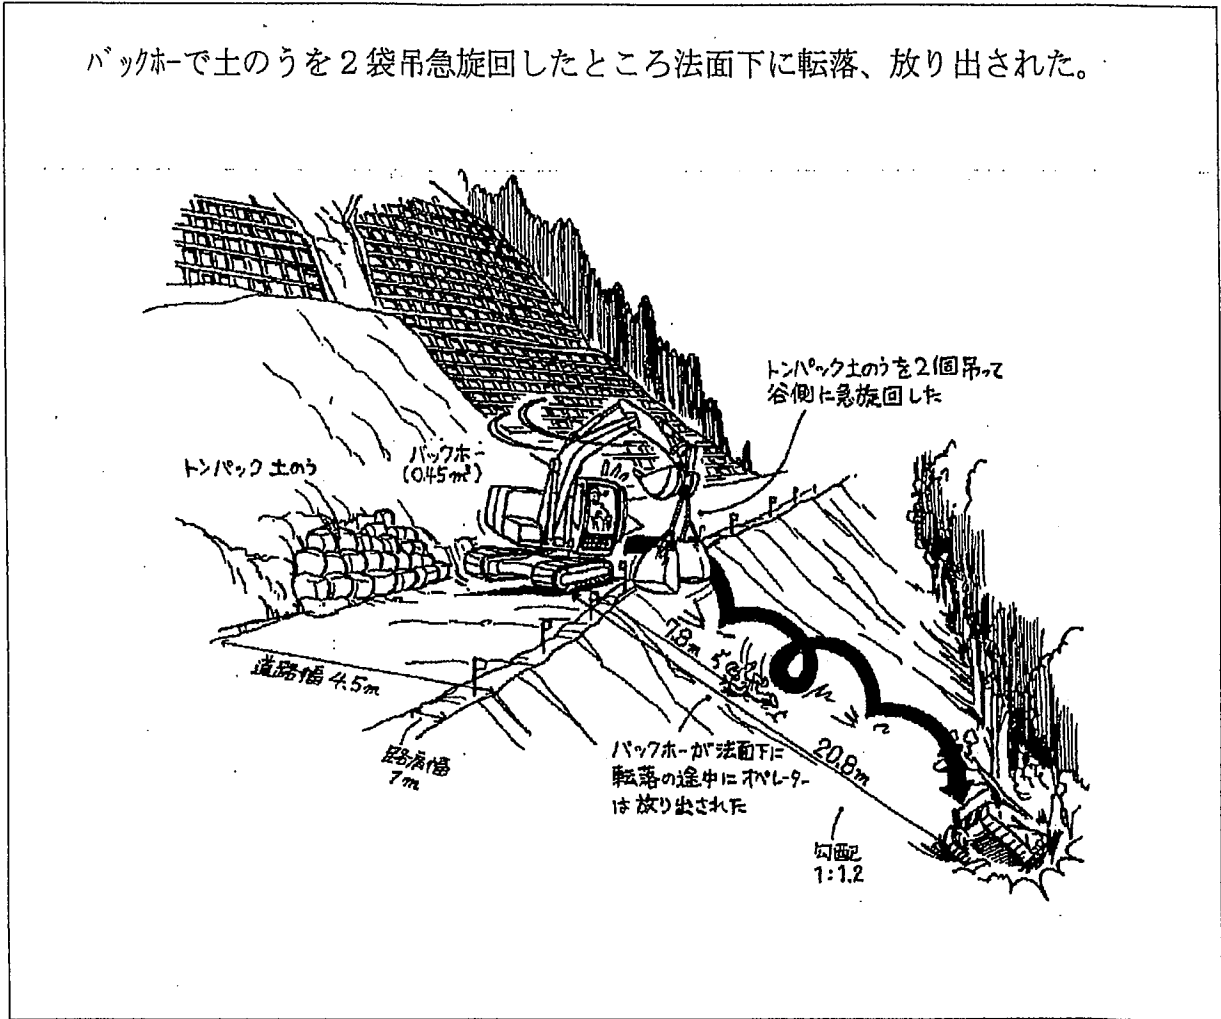
バックホーで土のうを2袋吊急旋回したところ法面下に転落、放り出された。

被災者	男性、オペレーター、35才、経験年数 2年		
発生場所	高速道路工事現場	発生日時	H. 12/1/25 (火) 9:10
傷病名	内臓破裂による失血死	休業日数	死亡
事故の型	墜落・転落	作業工種	造成工事
作業の種類	法面補強	起因物	土のう

- ① 被災者はバックホー (バケット容量0.45m³) を使用し1 t土のうにて押さえ盛土を補強していたところ、バックホーが谷川地山法面下に転落し、オペレーターが放り出され死亡した。

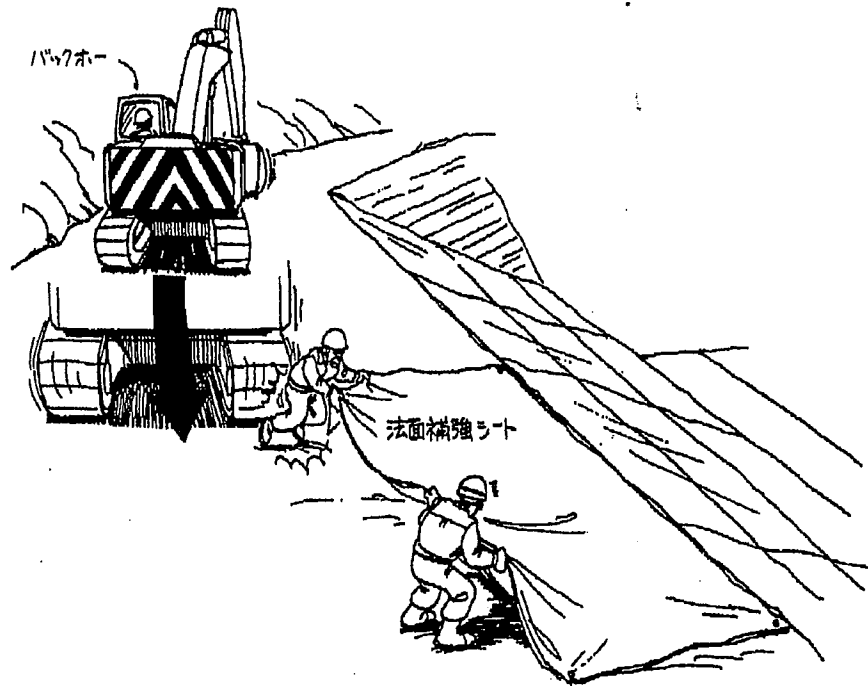
盛土法面補強シート布設中、バックしてきたバックホーに下半身を轢かれ負傷した。

被災者	男性、土工、65才、経験年数 3年		
発生場所	宅地造成工事現場	発生日時	H. 10/4/20 (月) 10:50
傷病名	左骨盤骨折、左大腿骨骨折	休業日数	90日
事故の型	激突され	作業工種	法面補強工事
作業の種類	法面補強シート取付	起因物	バックホー

- ① 被災者は盛土法面の補強シートを同僚と二人で布設していた。
- ② バックしてきたバックホーに気がつかず、キャタビラに下半身を轢かれ負傷した。

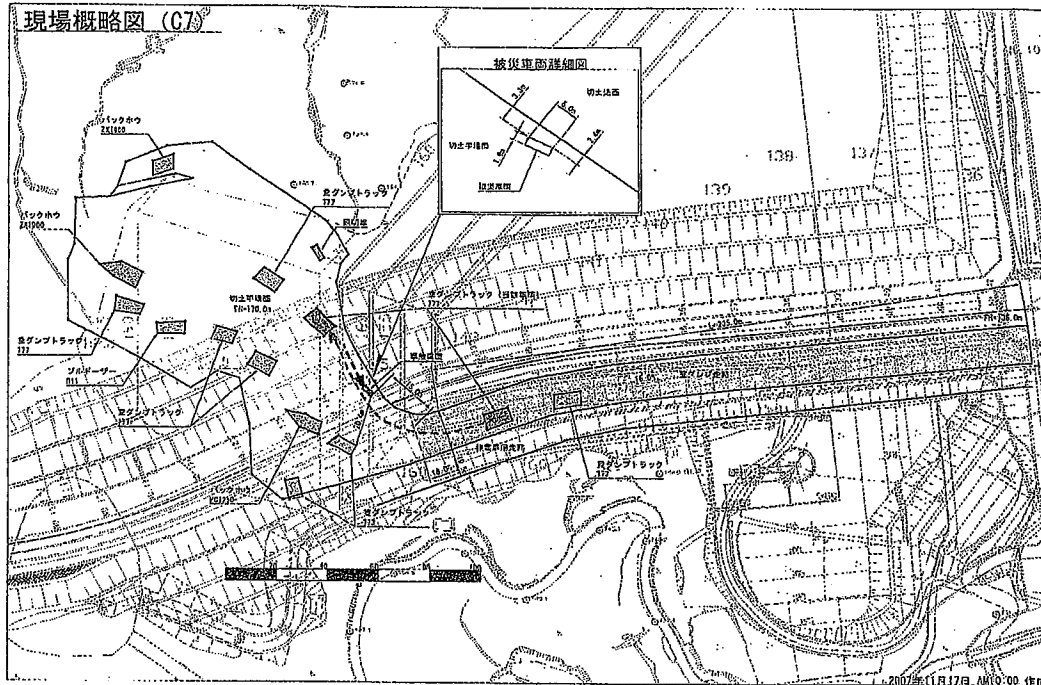
NO	区分	作業の種類	事故型	傷病程度	年齢	所属
5	土木	場内車輛運行	激突	死亡(頭部圧死)	29才	1次

造成用地内、重ダンプ用走路を切り土場に向かっていた重ダンプ(90t)が、切り土場出入り口のカーブを右折したところで、切り土場方面から対向してきたピックアップトラックと衝突、右タイヤが乗り上げた。ピックアップトラックを運転していた職長(技術社員)が運転席に挟まれて死亡した。
(切り土場出入り口カーブの右手側は、切土法面で視界がよくなかった。)

NO	作業の順序	どんな危険があるか (予想される災害)	評価	私たちはこうする (防止対策)	誰が
場 内 車 輛 運 行	車輛運行	<ul style="list-style-type: none"> 衝突(車輛等対物) 接触(人) 路肩等からの転落 	●●	車輛運行計画の内容を確認する ・運行経路(ルート、広さ及び地形、対向車退避場所(指定)有無) ・制限速度(場所、車輛種別) ・作業場所で人、他車輛と競合する際の連絡・合図等接触防止等対策 ・使用機械による作業の方法(作業に要する時間含む)	運転者
リ ス ク 評 価	高い	●●●	5	<コメント> 重ダンプ(90t)は、他の機械に比べて死角の範囲も広く周辺作業との輻輳回避に対する目細かな対策が必要です。合せて進入路の入口カーブでの“一旦停止”“前方確認”の徹底等運転者本人の細心の注意が重要です。 (参考) ・切り土場出入口へは、走行路の15%の勾配を登りきったところで右カーブしている。 ・重ダンプ(90t)の走行速度は10~15kmであった。(指定の制限速度内) ・重ダンプ(90t)が先行車輛の動きを予見して右カーブを小回りした。	
	やや高い	●●	4		
	中	●	3		
	やや低い	▲▲	2		
	低い	▲	1

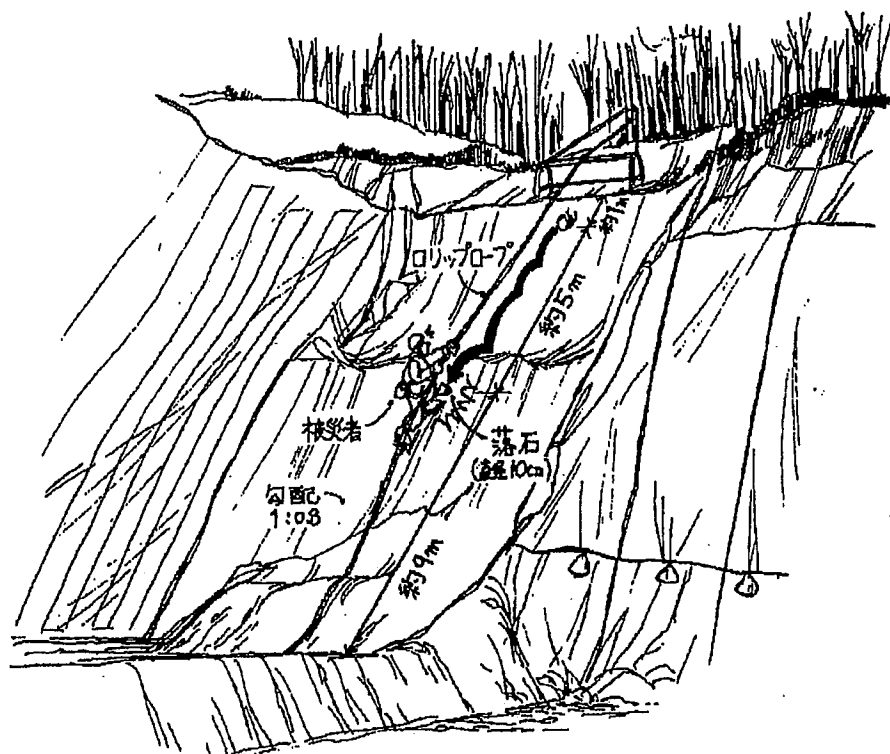
法面を昇っているとき、石が落ちてきて左膝下外側部に当り負傷した。

被災者	男性、法面工、63才、経験年数 6年		
発生場所	高速道路工事現場	発生日時	H. 11/11/4 (木) 13:10
傷病名	左下腿部骨折	休業日数	21日
事故の型	飛来・落下	作業工種	造成工事
作業の種類	法面整形	起因物	落石

- ① 被災者はロープを使用して法面を昇っている時、5 m上の法肩付近から直径 10 cm程度の石が落下してきて、左下外側部に当り負傷した。

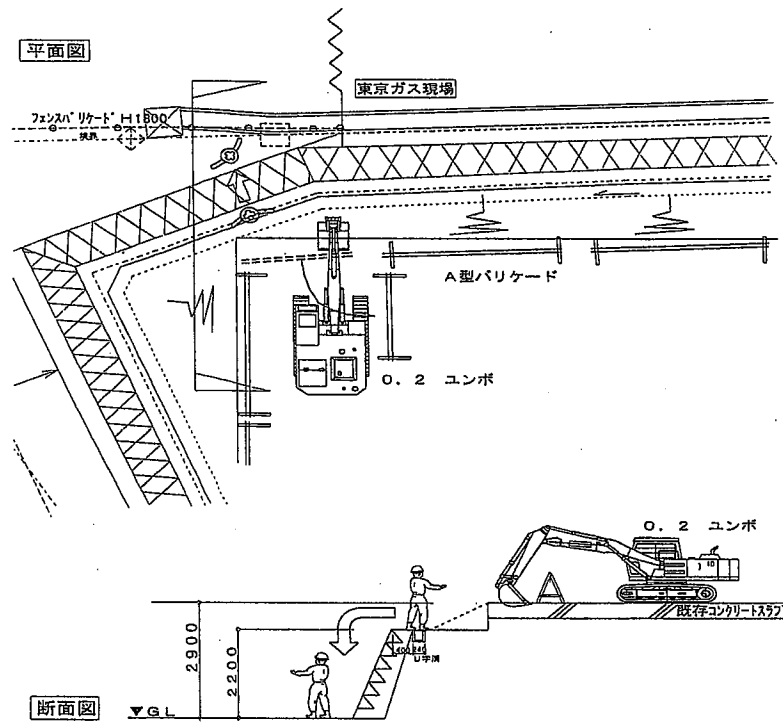
NO2	区分	事故型	傷病程度	職種	年齢	所属
	建築	墜落 (高さ 2.2m)	損失 49日 (踵骨折)	普通作業員	58才	2次

石積み擁壁の天端 (w=400) 付近で受水槽基礎の掘削整形作業中、バックホー (0.2 m³) との合番で作業していた被災者が、バックホーの掘削地点から離れようと擁壁法面に背を向けて後退したところ、擁壁天端から足を踏み外して 2.2m 下の GL コンクリート面に墜落した

- ◆ 掘削法肩や擁壁端部等での作業前には、手摺、囲い等の安全設備の設置を確認する
 - ① 安全設備が設置されていない場所では、作業を行なわない
 - ② 作業スペースが広い所なら、ロープ等で法肩や擁壁端部への接近限界を表示した上で、監視員を配置して行なう方法もある
- ◆ 作業前に、機械と「人」が競合しない手順になっていることを確認する
- ◆ 機械と「人」が接触する危険のある場所への立入禁止を徹底する
 - ① 立入禁止区域を明示する
 - ② 誘導員を配置して、危険区域から“人払い”をする

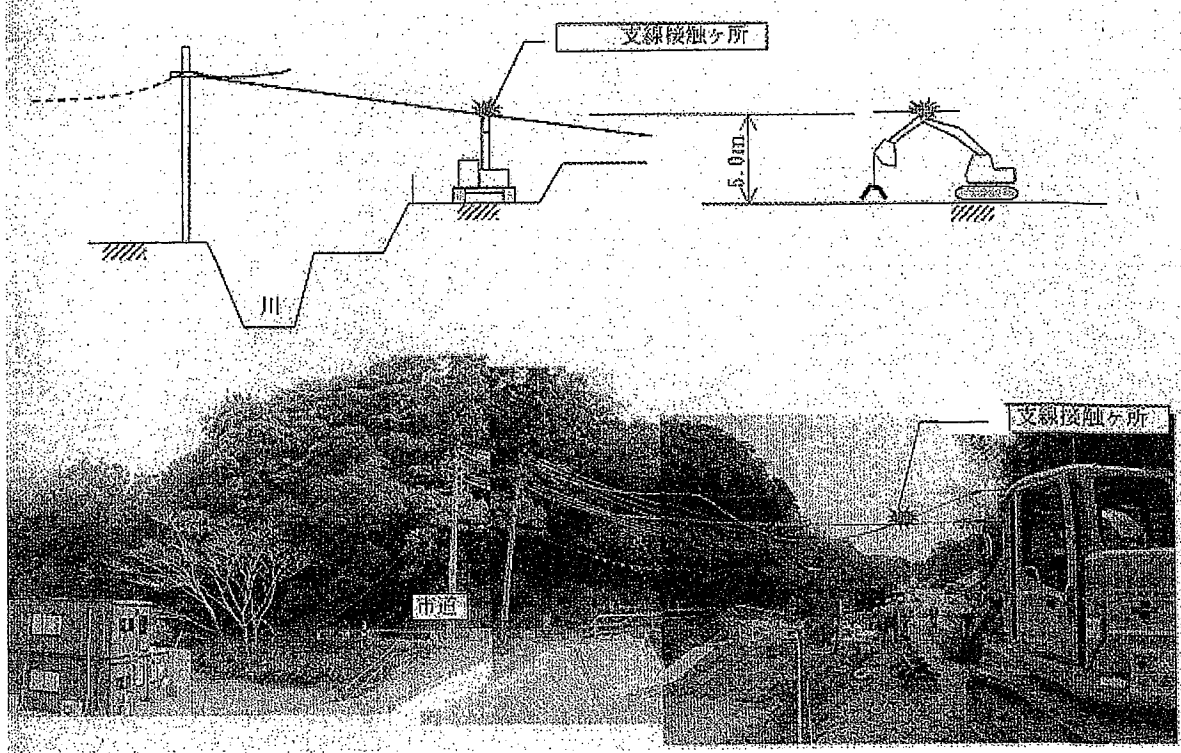
NO	区分	作業の種類	事故の内容
6	土木	重機移動	架空電線切断事故

護岸工事のブロック積作業のための吊り金具 (100kg) を作業場所に運搬するため、クレーン付バックホー (0.4m³) 走行中、アームが架線と接触し電柱が動いて電線を切断した。(人的被害なし)

NO	危険有害要因の特定 (予想される災害)	評価	危険有害要因の除去・低減のための実施すべき事項の特定	誰が
1	つり荷走行	M	<ul style="list-style-type: none"> ・ 走行路面の確認をする (軟弱、凹凸盤を避ける) ・ 作業前に合図・誘導方法を確認し見易い場所で行う ・ 吊荷重量は定地での吊荷重の 50%以下とする ・ 荷を低くし振れないようにしておく、長物等は介錯口 ・ 架線直下の箇所にてロープ等で接近限界の目安を設置 ・ 誘導員の指示に従う (見込み運行の禁止) ・ 作業 (走行) 範囲内立入り禁止措置をする 	作業指揮者 オペレータ
2	※クレーン付バックホーの転倒			合図・誘導員
3	※合図・誘導の不徹底			作業指揮者
4	※吊荷の重量オーバー			玉掛者
5	※ブームが架線に接触			作業指揮者
6	※単独作業			オペレータ
7	※第三者の立入り			作業指揮者
リスケ 評価	高い危険	H	<p><コメント></p> <p>◇第三者事故・災害の防止を最優先とした養生計画の立案と実施の確認が徹底されていなかった。</p> <p>※油圧ショベル兼用屈曲ジブ式移動式クレーンの吊荷走行については、日本クレーン協会「油圧ショベル兼用屈曲ジブ式移動式クレーンのつり荷走行時の能力設定に関する指針」(別紙参照)を徹底すること。</p> <p>なお、吊荷走行モード規格を有していない機械の場合は、労働省通達 S 50.4.10 基発第 218 号に基づく移動式クレーンの作業方法の留意点に示す事項を遵守すること (別紙要旨抜粋参照)</p>	
	中程度の危険	M		
	低い危険	L		
	※は本件災害発生に伴う追加事項

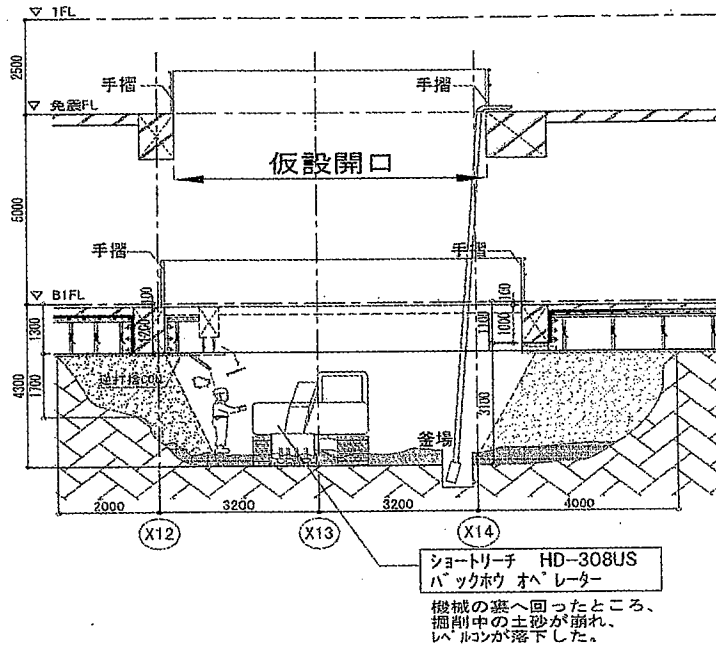
NO	区分	作業の種類	事故型	傷病程度	年齢	所属
3	建築	重機掘削	飛来・落下	死亡（頭蓋内出血、頸椎損傷）	68才	2次

逆打工法の3次掘削工事において、当日の掘削作業を終了した後、油圧ショベルのオペレーター（被災者）が、一旦詰所に引き上げた後、明日の作業準備としてショベルのラジエーター用冷却水を補充するために再度現地に戻って作業中に、掘削面上部のB1階梁下グランドフォームの捨てコン（レベルコンクリート）の内、法面からの張り出し部分（長さ：1300mm、巾500mm、厚さ：100mm、重さ約75Kg）が落下して頭部を直撃されたものと思われる。

NO	作業の順序	どんな危険があるか (予想される災害)	評価	私たちはこうする (防止対策)	誰が
	※レベルコンの解体	※コンクリートガラの落下 ※法面の崩壊	●●●	※レベルコンの先行解体を行う。 やむを得ない「はね出し」状態は最小に押さえる。 ・ 「はね出し」状態で作業を終了しない。 ・ 立入り禁止の処置を確実にしながら作業する。	作業員
リ ス ク 評 価	高い	●●●	5	<コメント> ◆逆打工事での掘削作業では、レベルコンクリートの先行解体を原則とし、常に「立入り禁止処置」を確実にを行い、作業を行うこと。	
	やや高い	●●	4		
	中	●	3		
	やや低い	▲▲	2		
	低い	▲	1

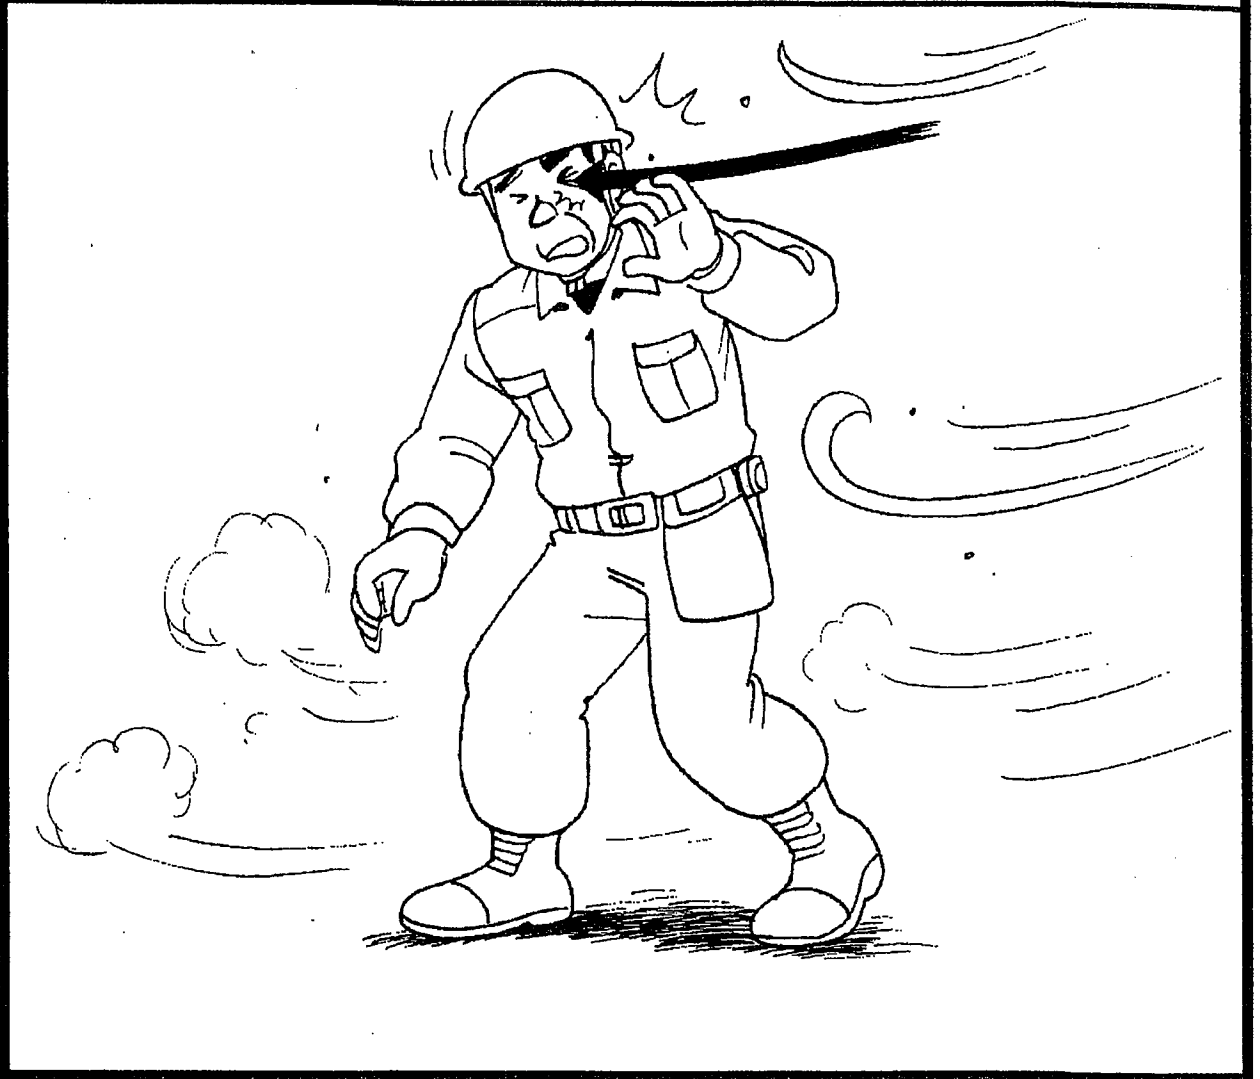
強風により目に異物混入

建築	工種:山留・土工事		事故の型:飛来・落下
事故の分類	発生日時・天候:2000. 9. 12(火) 14:00 曇		起因物 :分類不能
	被災内容:左眼角膜潰瘍	損失日数:24日	職種 :とび工
	経 験:2年5ヵ月	年 齢:50才(男)	請負関係:2次
事故の発生状況	発生状況	山留用芯材の吊込作業中、強風により目の中に異物が入った。一週間後、病院に行ったところ、角膜に傷があり、炎症を起こしていた。	
	原因		
	対策
