# 2 躯体工事 5-2-1

2007 年災害事例による安全衛生教育資料

—作業標準に基づいたKYの実施— (第3版)

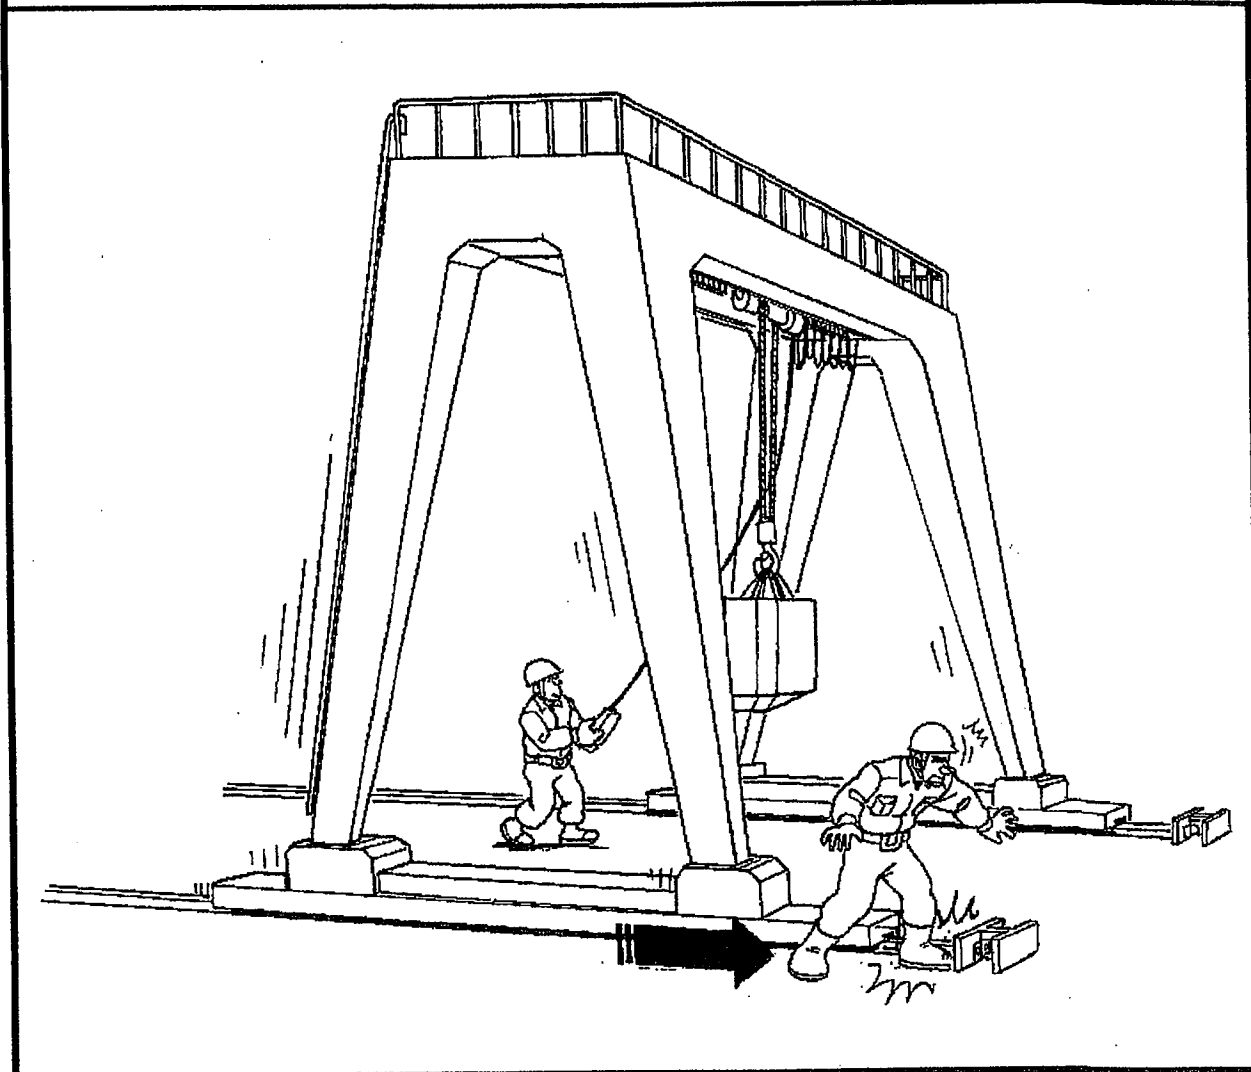
門型クレーンのレールストッパーと走行台車の間に足を挟まれ骨折

建築	工種: コンクリート工事	事故の型: はさまれ・巻き込まれ
事故の分類	発生日時・天候: 2000.11.1 (水) 16:10 雨	起因物: 門型クレーン
	被災内容: 左足・左腓骨骨折	損失日数: 49日
	職 種: 普通作業員	請負関係: 3次
事故の発生状況	経 験: 10年0ヵ月	年 齢: 49才 (男)
	発生状況	被災者はPC製作ヤードで、スラブPCコンクリートを打設中、門型クレーンのレール上に足を乗せたところ、クレーンが移動しレールエンドのストッパーのH鋼とクレーン走行台車に足を挟まれた。
	原因	被災者はクレーン走行レール内で作業した。門型クレーンに走行を注意する警報がなかった。クレーン走行範囲での作業が周知されていなかった。
対策	クレーン走行レール上に入らない。注意喚起の警報を設置する。 立入禁止区域内の作業は必ず全員に周知し、他作業を中止する。

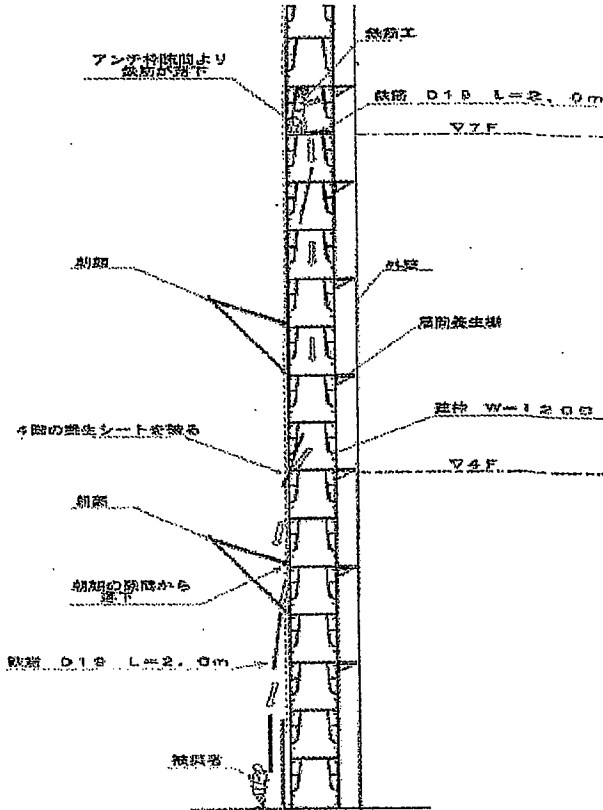
NO	区分	作業の種類	事故の内容
5	建築	鉄筋材荷揚げ	鉄筋材落下：第3者災害（人身傷害：側頭部・肩打撲）
<p><b>発生の状況</b> コマリフトにて1階から7階へ荷揚げした鉄筋材を、コマリフトから手渡しで取込み、枠組足場上に置いた際に、鋼製足場板の隙間（25mm）から鉄筋1本（D19、L=2000）が落下。4階部のメッシュシートを突き破って朝顔上に落ち、朝顔とメッシュシートの取付け部の隙間から約8.5m下の地上に落下して跳ねた鉄筋が通行人に当たった。</p>

NO	作業の順序	どんな危険があるか (予想される災害)	評価	私たちはこうする (防止対策)	誰が
3	③ステージへの仮置	<p><b>※仮置き部材の落下</b></p> <ul style="list-style-type: none"> <li>・取り込みステージの崩壊</li> <li>・墜落転落</li> </ul>	●●●	<p><b>※足場上への仮置きを厳禁する</b></p> <ul style="list-style-type: none"> <li>※部材を番線等で確実に結束する</li> <li>※敷きバタで安定を確保し、荷崩れしないようにする</li> <li>・制限荷重を確認し、守る</li> <li>・下部立入禁止措置をする</li> <li>・切梁上に鉄筋などを取込まない</li> <li>・手すり、筋交いを勝手に外さない</li> </ul>	<p><b>作業責任者</b> 作業者</p>
リスク評価	高い	●●●●	5	<p>&lt;コメント&gt; 公道への材料の落下等、第三者災害は絶対に発生させてはならない。 【注】“足場板は作業床であり、資材を仮置きする場所ではない”ことを徹底すること。 この作業では、足場上に仮置きしないでそのまま建家内のバルコニーに取込むべきであったが、作業の手順が周知されていなかった</p>	
	やや高い	●●●	4		
	中	●●	3		
	やや低い	●●	2		
	低い	●	1

「作業場所での作業手順KY」を徹底指導する

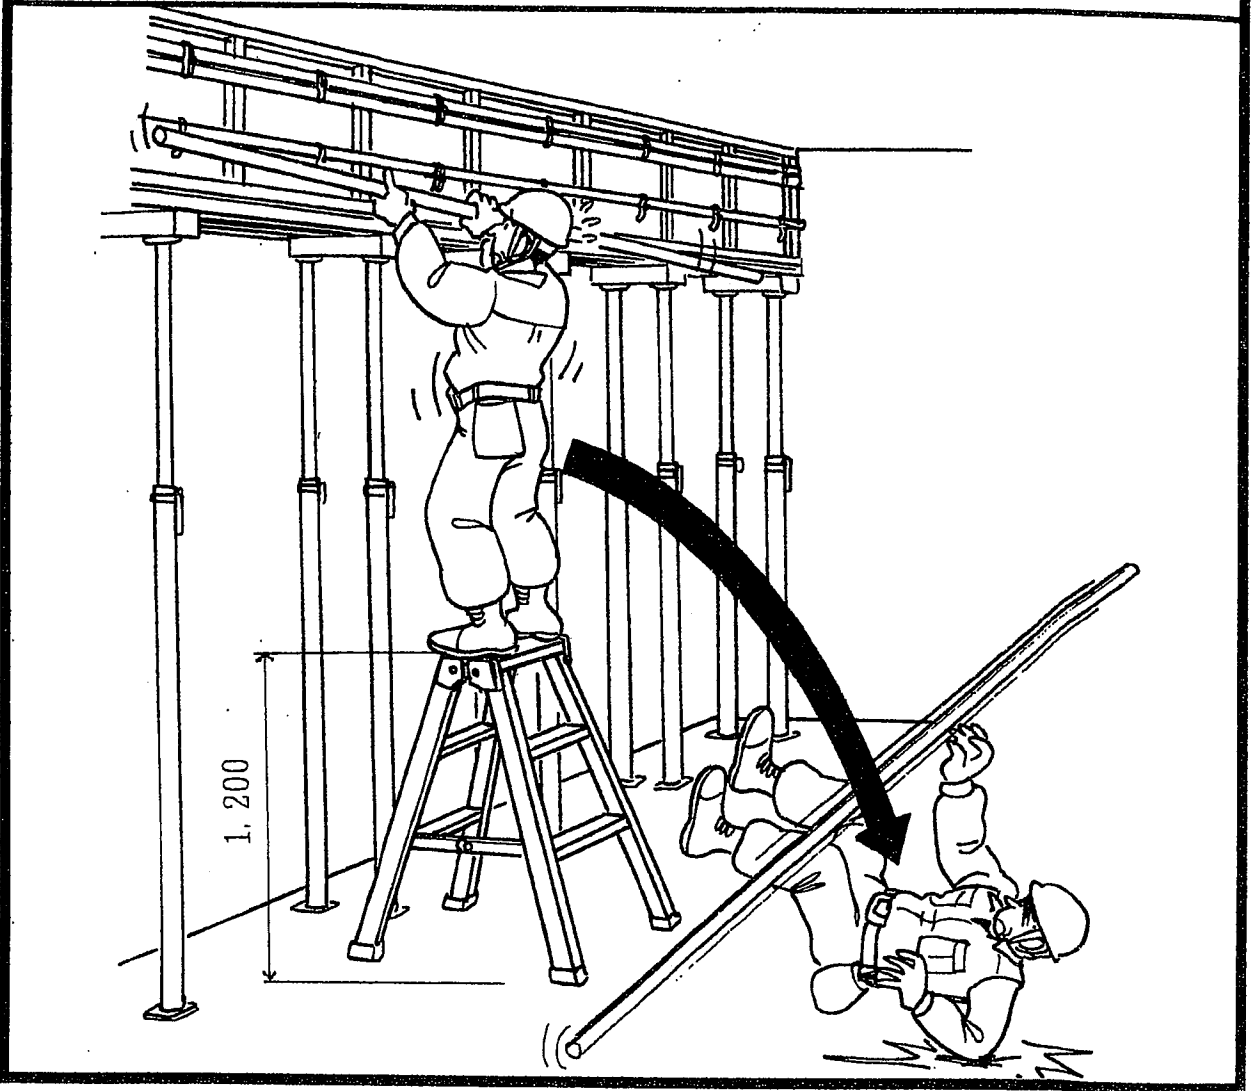
型枠解体作業中、脚立よりバランスを崩し転落し骨折

建築	工種:型枠工事	事故の型:墜落・転落
事故の分類	発生日時・天候:2000. 7. 21(金) 16:30 晴	起因物 :脚立
	被災内容:左肘頭骨折	損失日数:4日
	職 種 :型枠工	請負関係:1次
事故の発生状況	経 験:7年0ヵ月	年 齢:46才(男)
	発生状況	被災者は4尺脚立の最上段で壁型枠解体中、梁側の金具を緩めて鋼管を外した際、バランスを崩し、鋼管と一緒に転落し骨折した。
	原因	・被災者は脚立の最上段で作業を行っていた。
対 策	対 策	・脚立の天板上では作業をしない。 ・脚立を使用せざるを得ない場合は、取扱方法及び注意事項を再教育する。

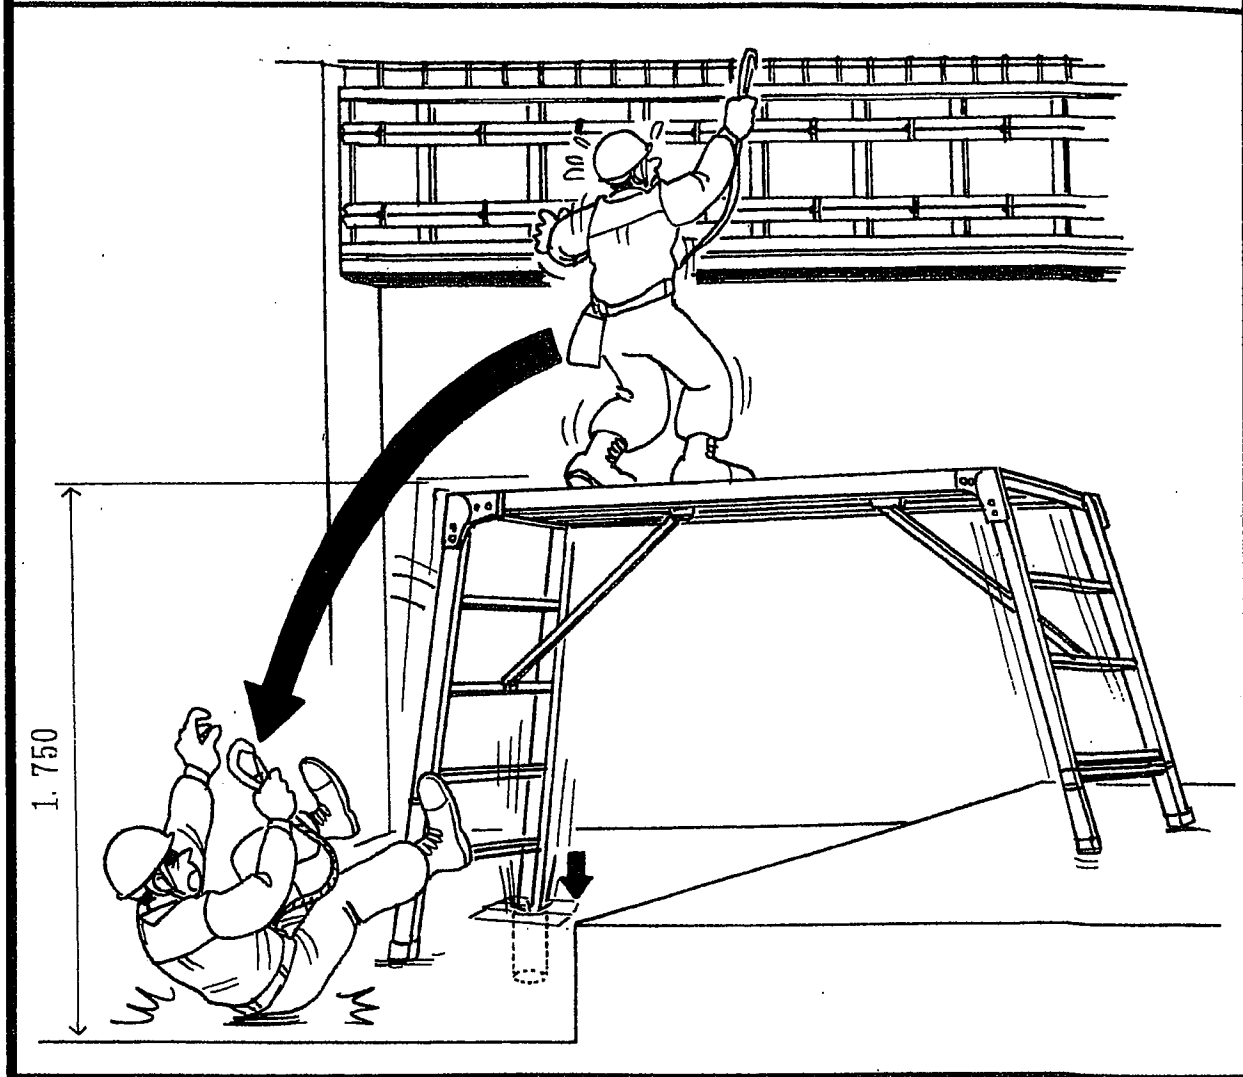
スリーブ上に設置した立馬が傾き転落

建築	工種:型枠工事	事故の型:墜落・転落
事故の分類	発生日時・天候:2000. 9. 30(土) 9:30 曇	起因物 :架台
	被災内容:骨盤部骨折	損失日数:24日
	職 種 :型枠工	職 種 :型枠工
	経 験:11年0ヵ月	年 齢:49才(男)
	請負関係:1次	
事故の発生状況	発生状況	間仕切壁型枠締め付け作業中、段差のあるスラブ間を跨いで設置してある立馬(高さ1.75m)に登り、梁鉄筋に安全帯を掛けようとした際、下がりスラブ上の立馬の足が設備のスリーブ直上に置かれていたため、スリーブ蓋が抜けて立馬の足が10cm程度落下して傾き、バランスを崩して後ろ向きに転落した。
	原因	・床スリーブがマークされておらずわかりにくかった。
	対策	・開口部はコンクリート打設後速やかに開口腰部養生を行う。

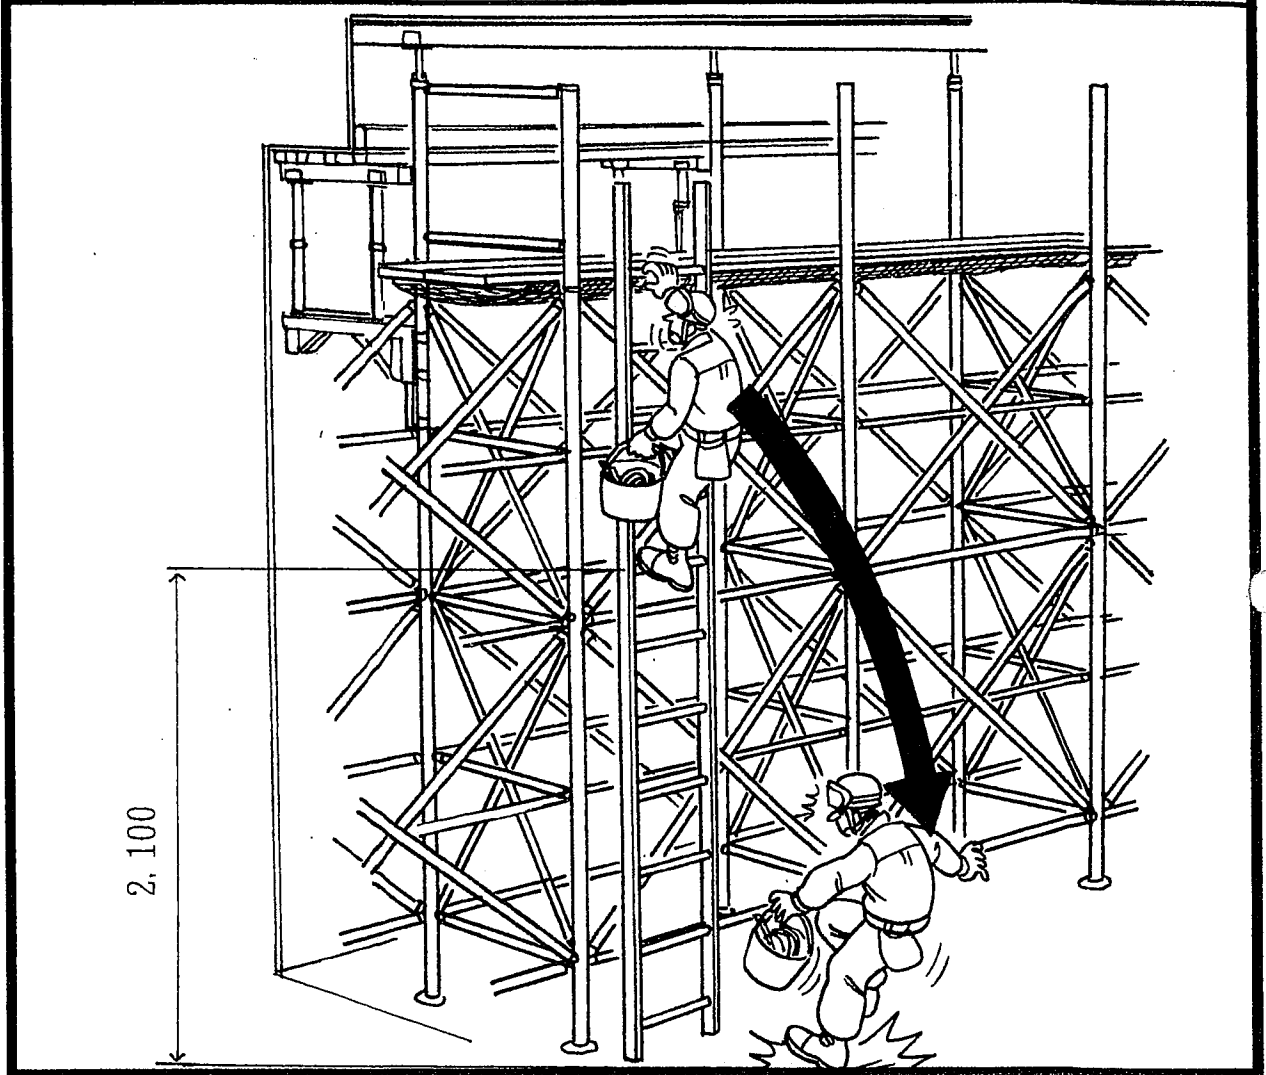
バケツを持ち梯子昇降の際、手を滑らせ墜落・転落し骨折

建築	工種:鉄筋工事		事故の型:墜落・転落
事故の分類	発生日時・天候:2000. 7. 4(火) 14:00 曇		起因物 :昇降梯子
	被災内容:左足踵骨骨折	損失日数:11日	職 種 :圧接工
	経 験:17年0ヵ月	年 齢:39才(男)	請負関係:2次
事故の発生状況	発生状況	被災者は次の圧接を行うため、道具をいれたバケツを持ち梯子を昇る際、手をすべらせ2.1mの高さより転落し、左足踵を骨折した。	
	原因	・被災者は荷物を持って梯子を昇降した。	
	対策	・梯子を昇る際には荷物を持たない。(共同作業を行う。) ・必要に応じて安全ブロックを設置する。

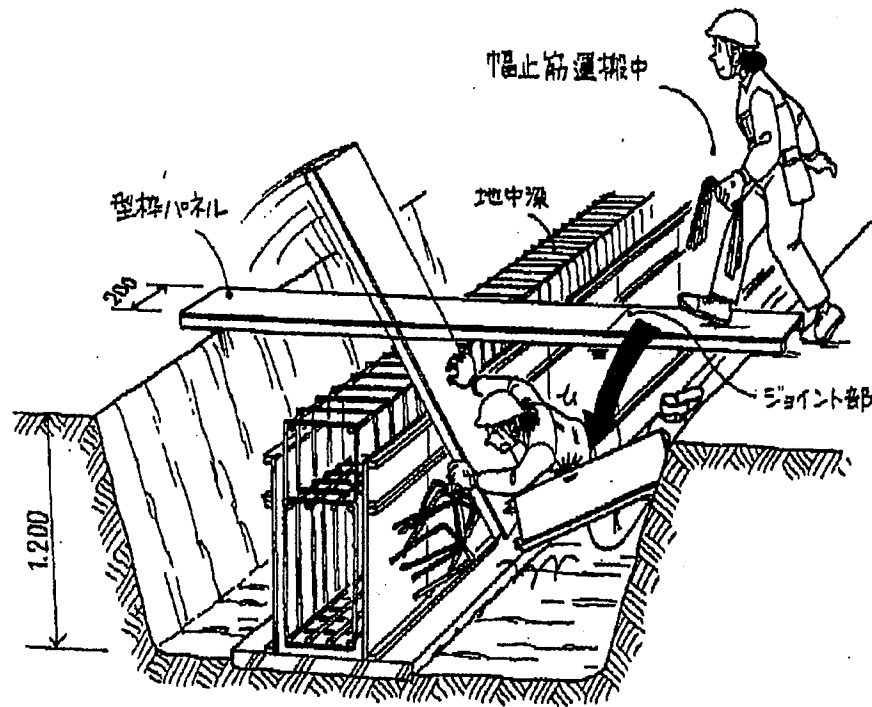
通路代りの型枠材を渡ったとき、型枠材が折れ、転落して胸骨を骨折した。

被災者	女性、鉄筋工、20才、経験年数 1ヶ月		
発生場所	工場建設現場	発生日時	H. 9/8/25 (月) 9:00
傷病名	胸骨骨折	休業日数	60日
事故の型	墜落・転落	作業工種	鉄筋工事
作業の種類	地中梁配筋	起因物	型枠材

- ① 被災者は基礎地中梁の巾止筋の取付作業をしていた。
- ② 被災者は基礎地中梁の巾止筋の取付が終り、他の地中梁へ移ろうとした。
- ③ 被災者は渡してあった型枠材 (W=200、L=3000) を通路と思い渡った。
- ④ 被災者が渡り始めたとき、ジョイント部が折れ、1.2m転落して胸骨を骨折した。

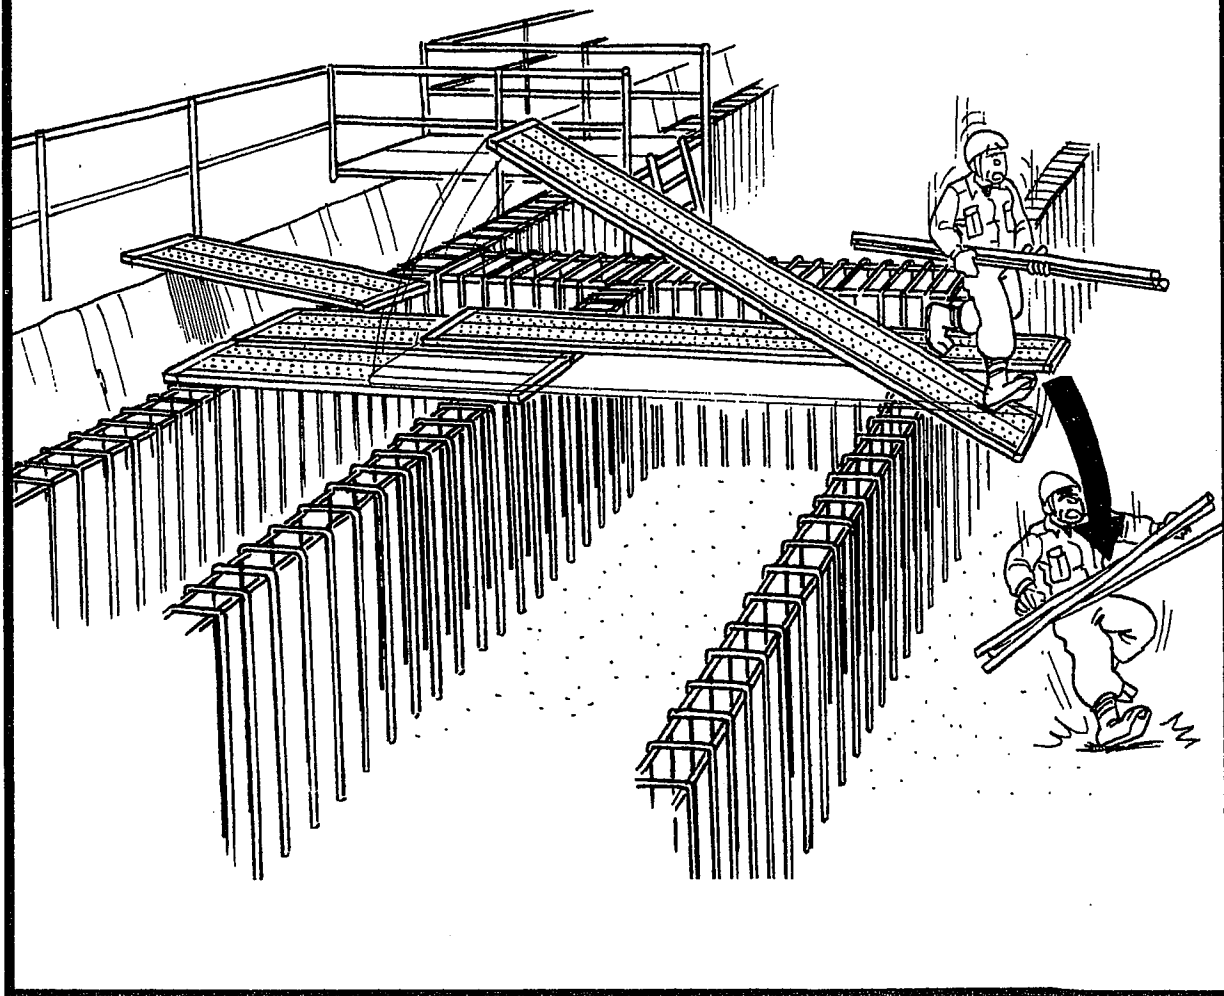
鋼製足場板の跳ね出し部に足を掛け、墜落・転落し骨折

建築	工種:型枠工事		事故の型:墜落・転落
事故の分類	発生日時・天候:2000.7.15(土) 13:40 晴		起因物:簡易足場
	被災内容:右足踵骨骨折	損失日数:24日	職種:型枠工
	経 験:0年2ヵ月	年 齢:55才(男)	請負関係:2次
事故の発生状況	発生状況	地中梁の型枠建込作業においてクレーンで資材搬入中、被災者は単管が不足していたため、鉄筋の上に鋼製足場板(4m)を渡し、担いで運んでいたところ、足場板の跳ね出し部に足を掛けて1.7m下のコンクリートスラブ上に転落し骨折した。	
	原因	・被災者は鋼製足場板を結束していなかった。	
	対策	・足場板を転落の恐れのある場所に敷く際は、必ず結束する。

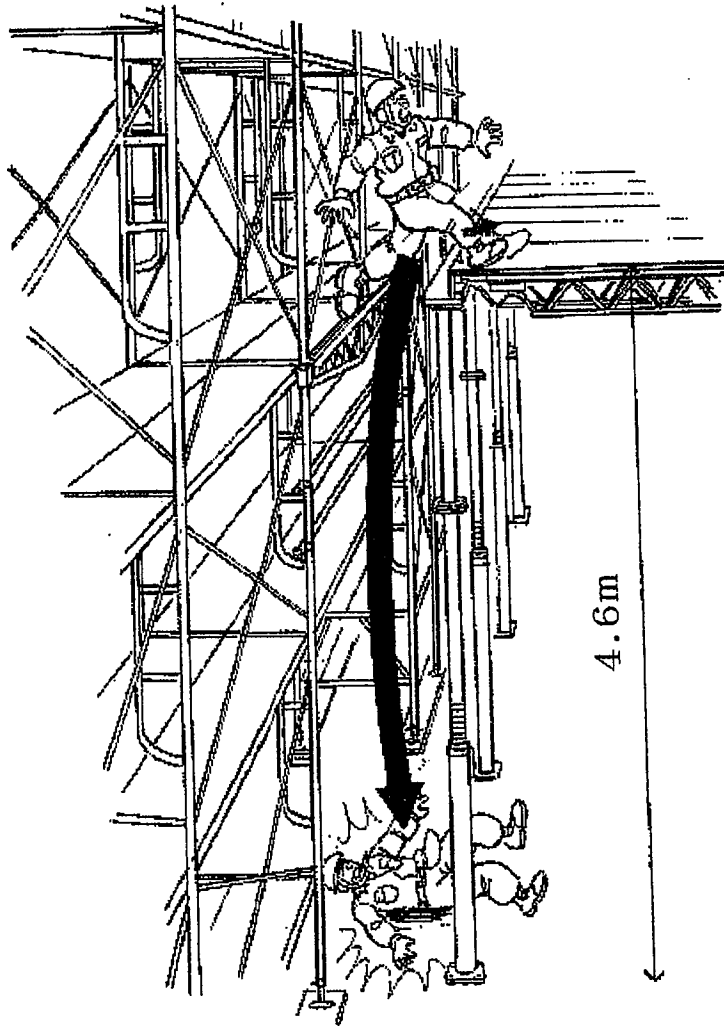
スラブ型枠組立作業中、型枠上に渡る際バランスを崩して墜落

建築	工種: 型枠工事	事故の型: 墜落・転落
事故の分類	発生日時・天候: 2001.2.5 (月) 9:45 曇	起因物: 枠組足場
	被災内容: 右手首骨折・腰打撲 損失日数: 24日	職種: 型枠工
	経験: 50年0ヵ月 年齢: 66才(男)	請負関係: 3次
事故の発生状況	発生状況	被災者は2Fスラブ型枠組立作業中、外部足場階段を昇り、足場3段目の交差筋かいをくぐり抜けて2Fスラブ型枠上に渡ろうとした際、スラブにかけた右足が滑り、バランスを崩して4.6m下の地上に墜落した。
	原因	被災者は足場から棧橋を通らず、スラブに渡ろうとした。(近道行為)
	対策	渡り棧橋を歩行する。 渡り棧橋は使用頻度を踏まえ計画する。

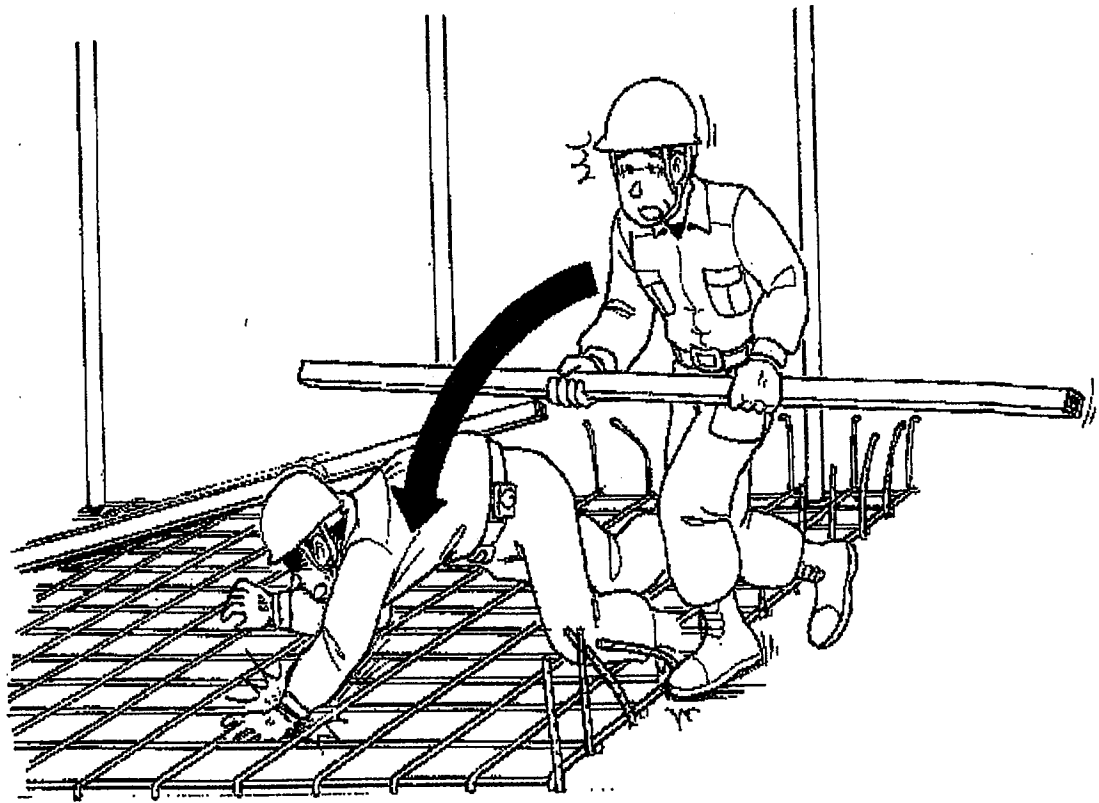
鋼製パタの運搬時、差筋につまずいて転倒

建築	工種: 型枠工事	事故の型: 転倒
事故の分類	発生日時・天候: 2001.2.1 (木) 15:45 晴	起因物: 鋼製パタ
	被災内容: 左手大菱形骨骨折	損失日数: 49日
	職 種: 型枠工	請負関係: 2次
事故の発生状況	経 験: 2年0ヵ月	年 齢: 30才(男)
	発生状況	塔屋型枠建込作業中、被災者は鋼製パタ (L=2.0m) の小運搬時に、床面より突出していた差筋につまずき転倒し親指付け根を骨折した。
	原因	作業通路が確保されていなかった。
	対策	作業通路を確保し、周知する。

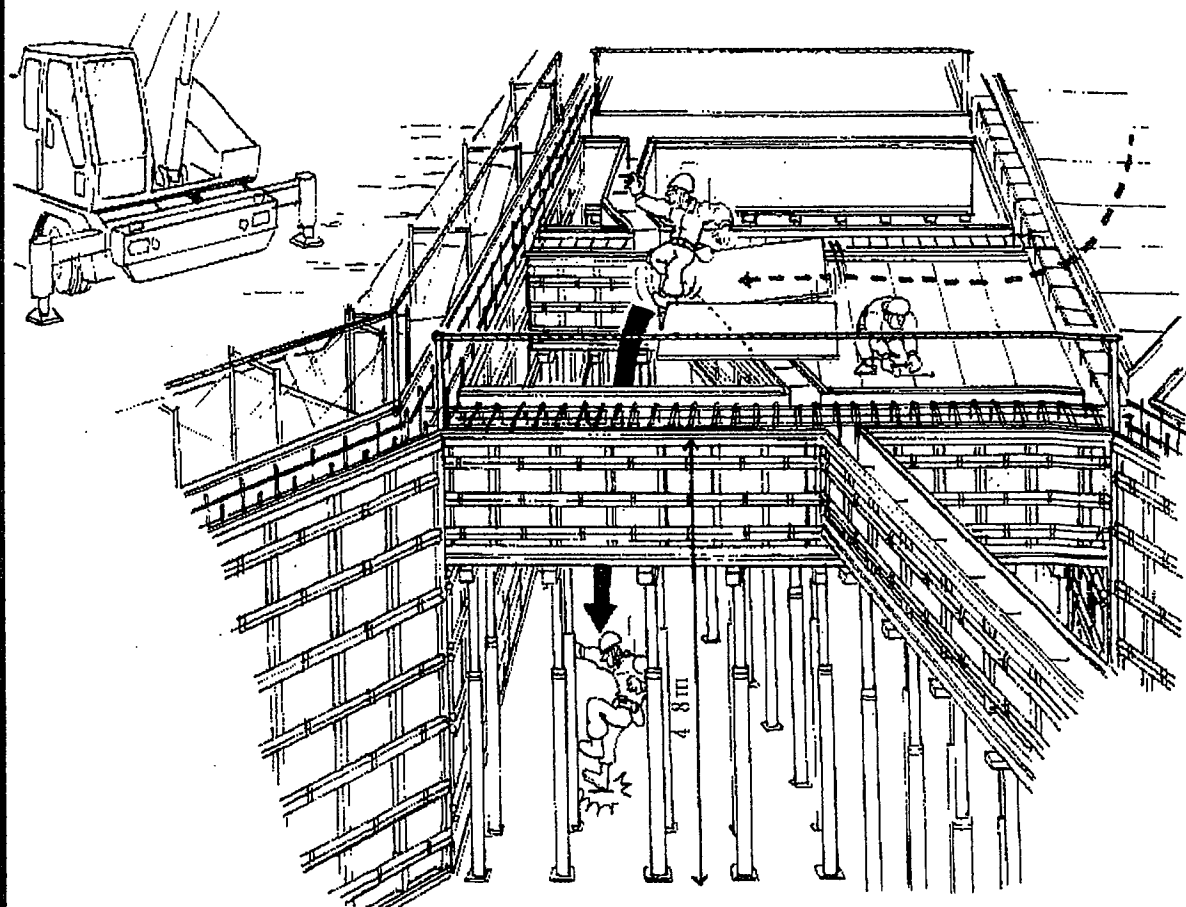
移動中に仮置きしたコンパネに足を掛けバランスを崩し飛降り骨折

建築	工種:型枠工事		事故の型:墜落・転落
事故の分類	発生日時・天候:2000. 5. 16(火) 16:40 曇		起因物 :コンパネ
	被災内容:左足骨折	損失日数:11日	職種 :型枠工
	経 験:2年9ヵ月	年 齢:22才(男)	請負関係:1次
事故の発生状況	発生状況	被災者は1階床で玉掛け合図を行っていたが、床型枠取付のため仮置きをしていたコンパネに気付かず、足を乗せバランスを崩し開口部から地下1階へ飛降り、左足踵を骨折した。	
	原因	・被災者は仮置きしたパネルの上に足を乗せた。	
	対策	・床型枠取付け範囲は、取付作業員以外に入らない。(立入禁止の表示)

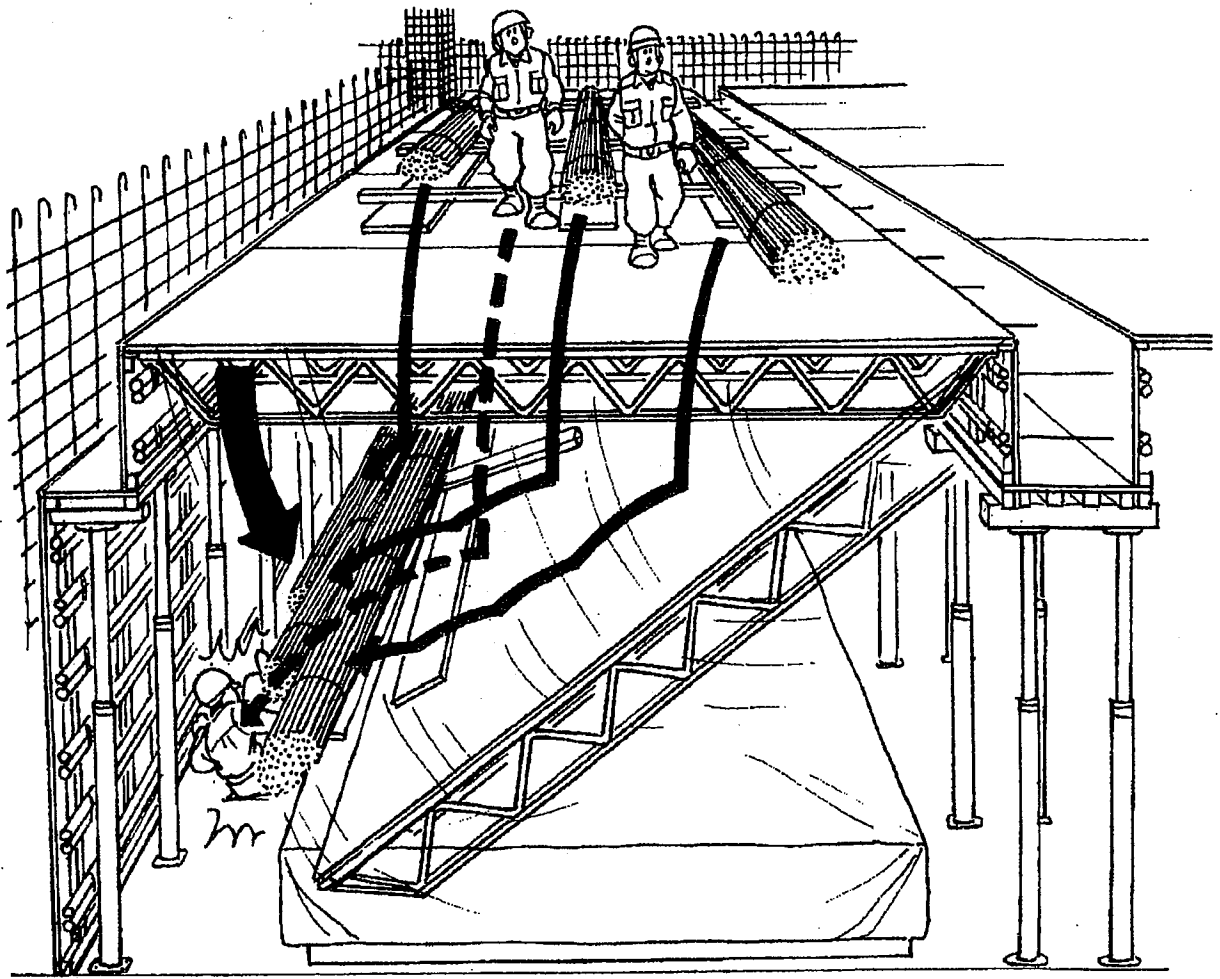
3階スラブ型枠上歩行中、スラブと共に落下し鉄筋に足を挟まれ負傷

建築	工種:鉄筋工事		事故の型:墜落・転落
事故の分類	発生日時・天候:2000. 8. 31(木) 17:20 曇		起因物 :型枠支保工
	被災内容:足骨折他	損失日数:49日	職種 :鉄筋工
	経 験:18年0ヵ月	年 齢:36才(男)	請負関係:1次
事故の発生状況	発生状況	3階スラブ型枠上にスラブ用鉄筋の荷揚げを終了し、約1時間後に職長と付近を歩いていたところ、スラブ型枠の片方が傾いて2階床へ落下した。被災者は型枠上を滑り落ち、さらに鉄筋に足を挟まれた。	
	原因	<ul style="list-style-type: none"> <li>・未完成で補強のない型枠スラブ上に鉄筋を置いた。</li> <li>・鉄筋置場の計画を行っていなかった。</li> </ul>	
	対策	<ul style="list-style-type: none"> <li>・鉄筋置場はきちんと計画し、補強を行い実行する。</li> </ul>

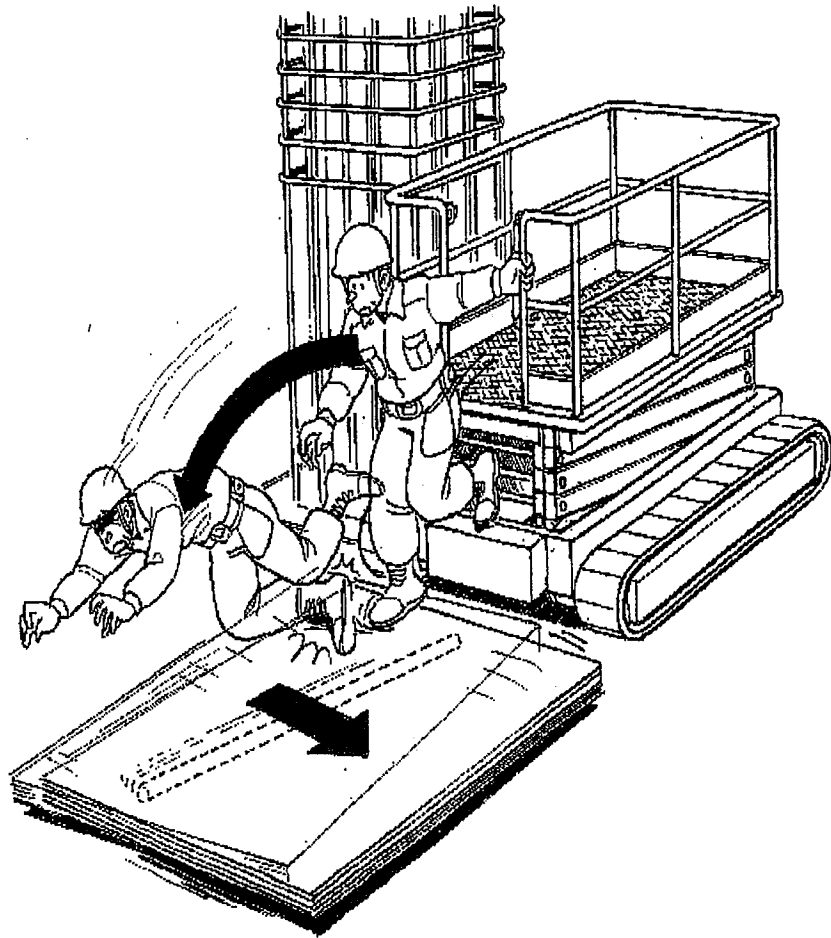
高所作業車から降りる際、単管上型枠ベニヤ板に降り滑って転倒

建築	工種: 鉄筋工事	事故の型: 転倒
事故の分類	発生日時・天候: 2001.2.3 (土) 12:15 晴	起因物: 型枠ベニヤ板
	被災内容: 右足踵骨骨折	損失日数: 11日
	職 種: 鉄筋工	請負関係: 2次
事故の発生状況	経 験: 17年0ヵ月	年 齢: 60才(男)
	発生状況	被災者はB3F逆打先行床躯体工事において、柱フープ筋の上部5段をまとめ終わり、高所作業車(垂直昇降タイプ)から地上に降りた時、型枠用単管の上に置いてあったベニヤ板に足を乗せたため、単管が転がりベニヤ板がすべって転倒した。
	原因	作業通路が確保されていなかった。
	対策	作業通路を歩行する。

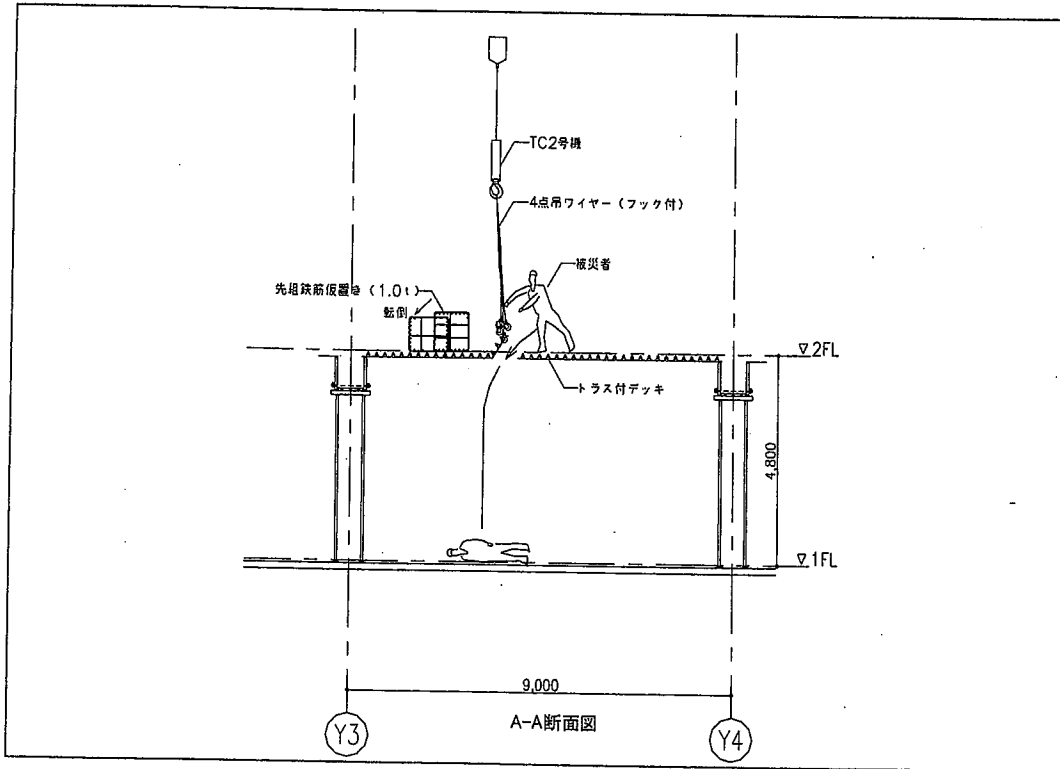
NO	区分	作業の種類	事故型	傷病程度	年齢	所属
4	建築	鉄筋材の荷揚げ	墜落 (高さ 4.8m)	損失 65 日 (両手骨折他)	42 才	3 次

先組梁鉄筋を 1 階加工場より 2 階デッキ床上にタワークレーンで荷揚げしていた。被災者がクレーンのフックを外して巻上げの合図をしたので、オペレーターが巻き上げを始めた際にクレーンのフックがデッキ床のトラス鉄筋に引っ掛かってデッキ (W=600) 2 枚が捲れ上がったので慌ててフックを外そうとして隙間から 1 階床に墜落した。

NO	危険有害要因の特定 (予想される災害)	評価	危険有害要因の除去・低減のための実施すべき事項の特定	誰が
	2 玉掛方法の不適切	M	<ul style="list-style-type: none"> <li>作業開始前に、つり荷に合った玉掛方法を決定し、適切な玉掛用具を選定する (長さ、形状、重量等)</li> <li>※合図の方法、合図者とその配置位置をクレーンオペレーターと十分協議し、わかりやすい方法を事前に決めてから作業を行う</li> <li>※玉掛作業者は資格者を配置する</li> </ul>	玉掛作業責任者
	※玉はずし後、玉掛ワイヤーが荷を引っかける	H	<ul style="list-style-type: none"> <li>※玉はずし後の空荷の玉掛治具は吊荷作業時同様、空荷の誘導を行う</li> </ul>	玉掛者
リスク評価	高い危険	H	<p>&lt;コメント&gt;</p> <p>玉掛作業では、玉掛者に有資格者で「危険・有害業務従事者教育」受講済みの者であって、且つ、添付の「送り出し教育：玉掛作業従事者教育」終了済みの者を配置する。</p> <p>(大成建設の送り出し教育「高所作業車・フォークリフト・玉掛け作業偏」参照のこと)</p>	
	中程度の危険	M		
	低い危険	L

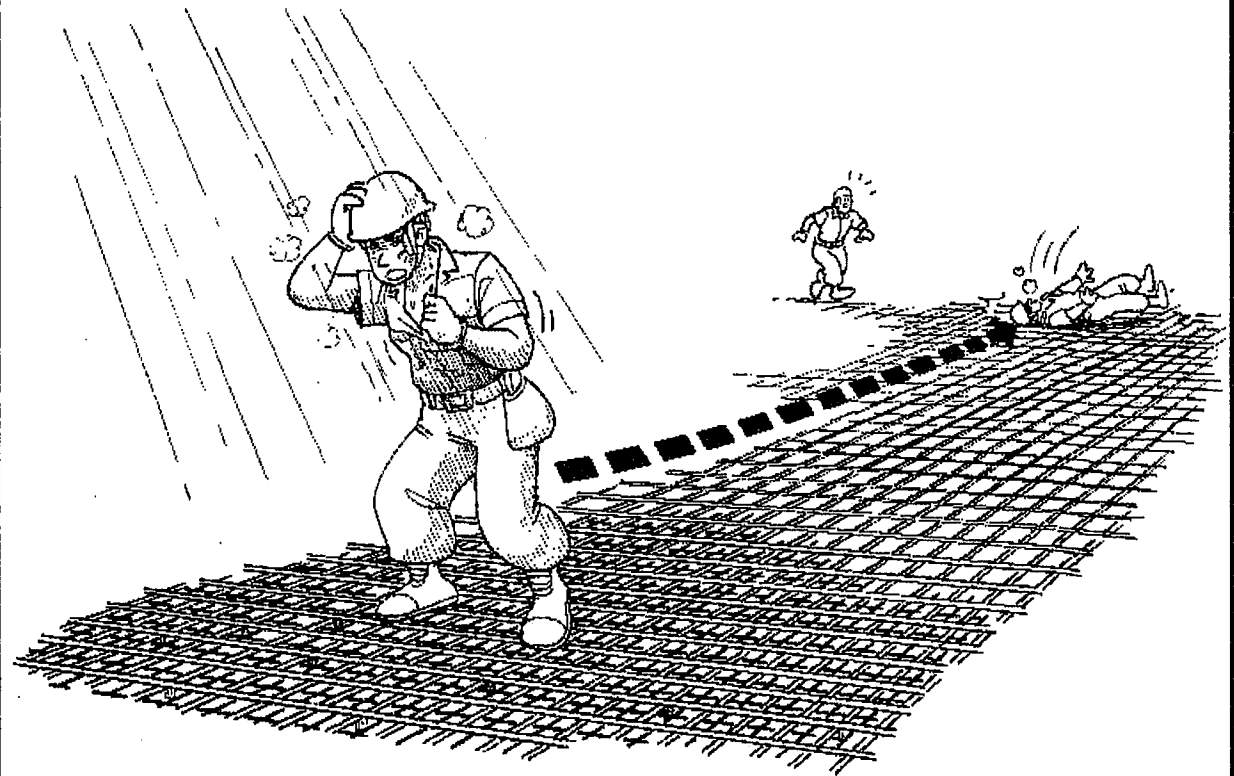
炎天下で鉄筋組立作業中、具合が悪くなり熱中症

建築	工種:鉄筋工事	事故の型:高温・低温の物との接触
事故の分類	発生日時・天候:2000. 7. 1(土) 16:30 晴	起因物 :気温・湿度
	被災内容:熱中症	損失日数:8日
	職 種 :鉄筋工	請負関係:1次
事故の発生状況	経 験:1年0ヵ月	年 齢:18才(男)
	発生状況	6階床梁組立中、気分が悪くなり一人で外部足場を通り、休憩所に向かった。5階外部足場上で手足・腹の筋肉が突っ張り動けなくなり、30分後に他の作業員が気付いて場内へ移動した。その後、安静にしている被災者が自分で歩けるようになったので病院に向かった。
	原因	・被災者は炎天下で連続作業を行った。 ・被災者は職長に申し出るのが遅く、また一人で休憩所に向かった。
対策	・炎天下の場合は、環境と体調を考え、無理せず作業を行い、適度の休憩、水分塩分をとる。 ・社員・作業員とも熱中症についてよく理解し、職長及び社員は作業員の健康状態を把握する。
