NO	区分	作業の種類	事故型	傷病程度	年齢	所属
2	建築	ALC板の荷降ろし	飛来・落下	損失1日(骨折、擦過傷他)	61才	3次

### —TAISEI OHSMS 作業標準— 類似作業 (躯体編) (4) PC 9 外壁 PC 板取付け作業

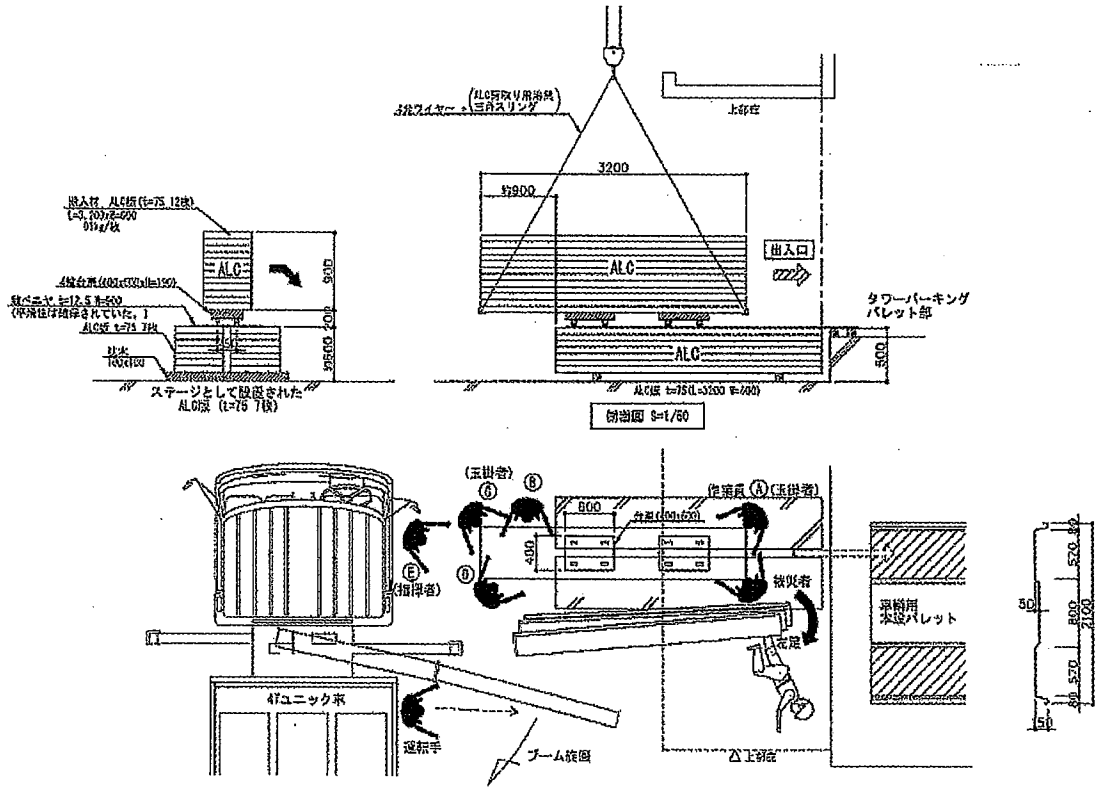
ALC板 (t=75、L=3200、w=600) 7枚を重ね、その上にベニヤ板敷した荷取りステージ (H=300) に、4輪台車を据えて、4t ユニク車からALC板 (t=75、L=3200、w=600) 1・2枚を吊降ろし、玉掛ワイヤーを外したところ、荷の重心と台車の中心にズレがあったため、台車が左側に動き荷のALC板が右側へゆっくり倒れ始めた。被災者が避けようとしてステージ上から後方地面上に飛び降りた際に、ALC板7枚が落下して、その内の3枚が左下腿部に当たった。

NO	作業の順序	どんな危険があるか (予想される災害)	評価	私たちはこうする (防止対策)	誰が
3 板の荷おろし・仮置き	1) 積荷の荷姿確認 (車上チェック) 2) ※台車への荷降ろし	・荷崩れ ・板にはさまれ	●	・板の積荷状態を確認する ※吊荷を結束バンドで固定する ※吊荷の重心を確認して台車の中心に降ろす ・取込みステージ上の逃げ場を確保する ・平滑な仮置きヤードを確保する ・荷降し時の立入禁止措置をする	作業指揮者 玉掛者 作業者
リ ス ク 評 価	高い ●●● 5 やや高い ●● 4 中 ● 3 やや低い ▲▲ 2 低い ▲ 1	<b>&lt;コメント&gt;</b> 台車のキャスター巾に対して積荷の高さが高すぎた (過積載) ことが原因。 ◆ 重量資材の取扱い運搬は、作業スペースの確保及び搬器に応じた積載重量の検討等、作業標準を元に事前に十分な対策を立てて作業を行なうことが重要です。 ◆ 「ムリな作業指示」は避けること。

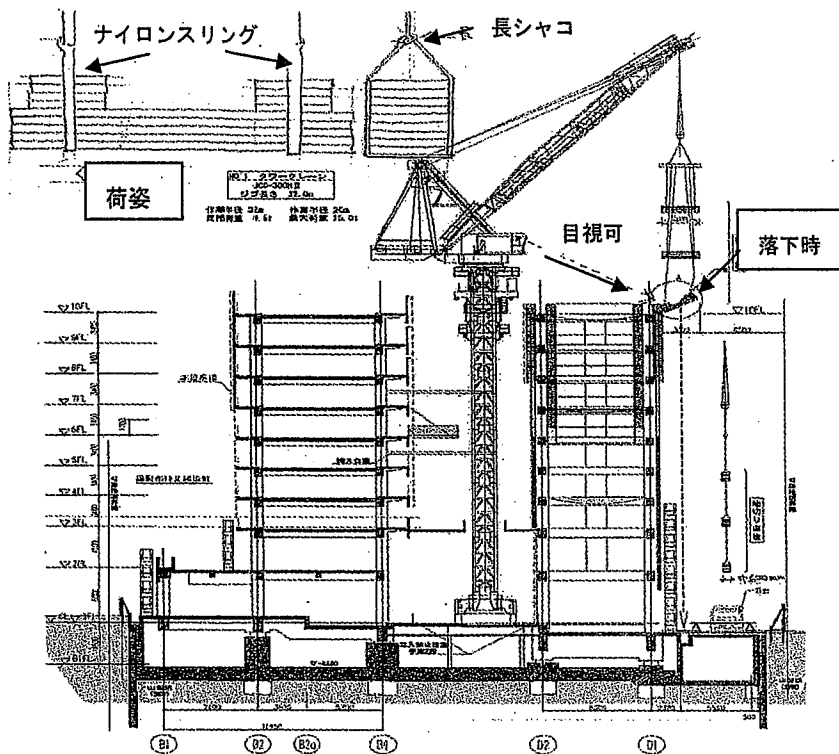
タワークレーンでA L C板 (標準L=3m) と調整版 (L=0.6m) を混載して吊上げ中に、吊荷が連層足場の頂部に接触して斜めに傾いたため、玉掛けのナイロンスリングが緩んで吊荷のうち、調整板4枚が抜け落ちて地上 (作業帯内) に落下した

NO	作業の順序		どんな危険があるか (予想される災害)	評価	私たちはこうする (防止対策)	誰が
場 重 作 業	1)	揚重材の荷姿確認	・ 荷崩れ ・ 同時揚重資材の落下	●●	・ 同時揚重資材の緊結を確認する ※荷締め用スリングベルトで固定する  ・ 適切なつり治具を使用する ※玉掛にナイロンスリングは使用禁止 ・ 地切り後の一旦停止を厳守し 吊荷の安定を確認する ・ 確実な合図を行い、見込み合図をしない ・ 微速運転をする ・ 同時に2つ以上の操作を行わない	作業責任者 作業者
	2)	玉掛け	・ 荷崩れ			
	3)	地切り	・ 吊荷の回転、振れによるはさまれ、激突され、荷崩れ			
	4)	吊り荷の一旦停止				
	5)	巻上げ、旋回				
	6)	取込み場所に移動	・ 吊荷と構造物との接触			オペレーター
リ ス ク 評 価	高い	●●●	5	<コメント> ・ 作業責任者は、用意した吊り治具と玉掛け方法で問題が無いか“吊荷の重量と形状を再確認すること。(荷が1本吊り状態での玉掛けは厳禁!) (注) “ナイロンスリング”での玉掛けは禁止しています。 ・ 玉掛け者は、短板を、長板との間にサンドイッチにし荷締め用スリングベルトを使用して固定した上での玉掛け、揚重作業を徹底する。 ・ クレーンオペレーターは、十分な高さまで巻き上げた後にブームを起こすこと。		
	やや高い	●●	4			
	中	●	3			
	やや低い	▲▲	2			
	低い	▲	1

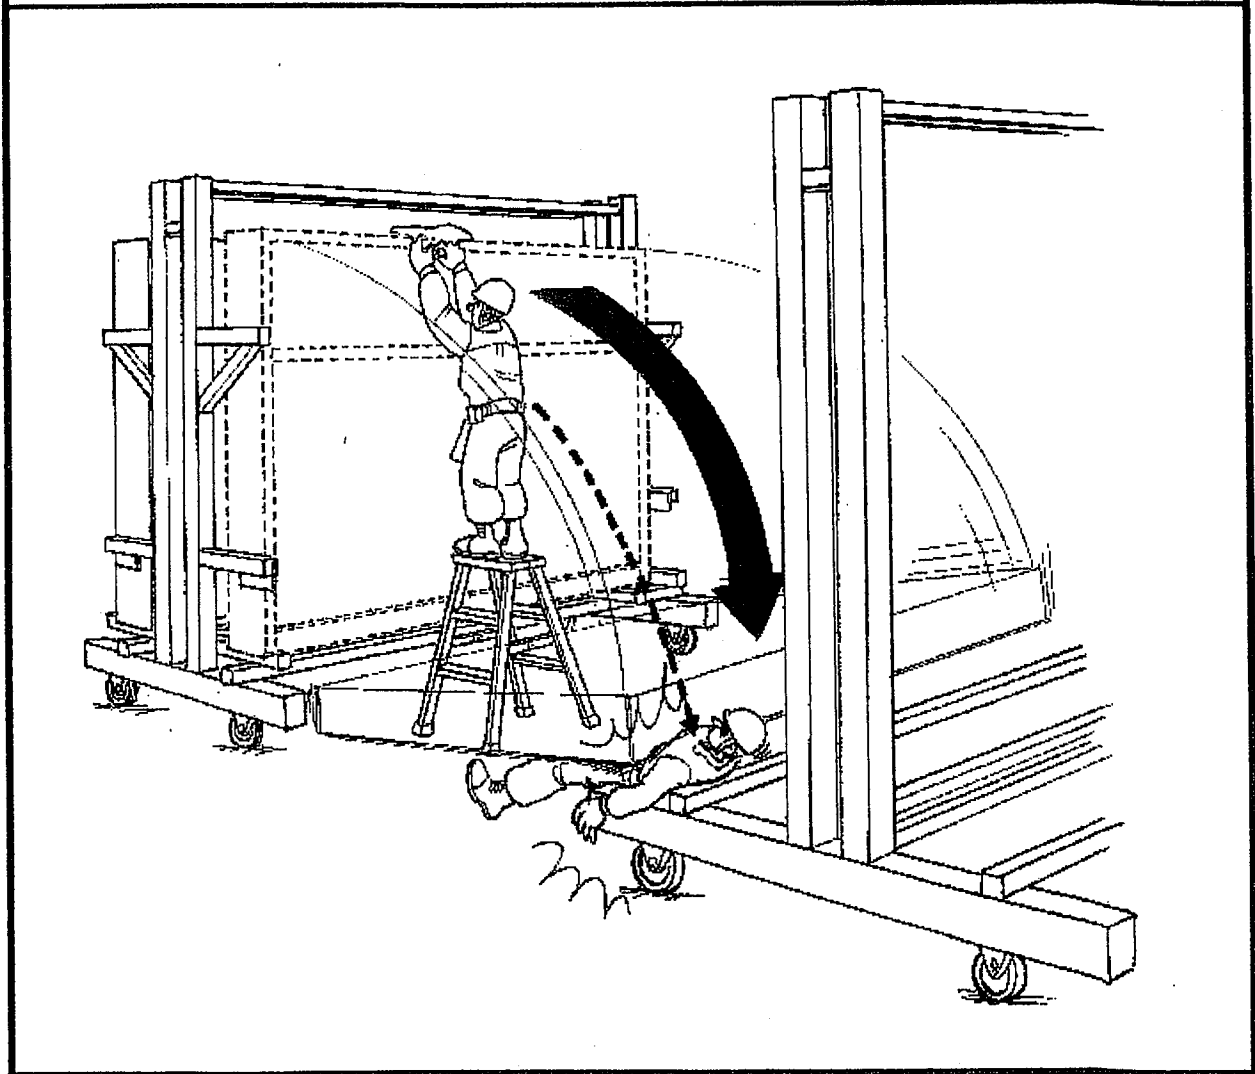
カーテンウォール吊下げ準備作業中に、吊荷が倒れて挟まれ負傷

建築	工種: カーテンウォール工事	事故の型: はさまれ・巻き込まれ
事故の分類	発生日時・天候: 2001.2.6 (火) 9:15 曇	起因物: PCカーテンウォール
	被災内容: 腰椎骨折	損失日数: 49日
	職 種: PCI	請負関係: 2次
事故の発生状況	経 験: 7年4ヵ月	年 齢: 30才(男)
	発生状況	タワークレーンでユニットカーテンウォールの吊上げ準備作業中、玉掛け前に上部のユニット固定ボルトが外れていたため、ユニット(重さ500kg)が倒れ、ユニット運搬用台車との間に挟まれて負傷した。
	原因	被災者は玉掛け前にPCカーテンウォールの固定用ボルトを外した。
対 策	重量物は玉掛け後、固定ボルトを外す。	
	作業手順を遵守する。

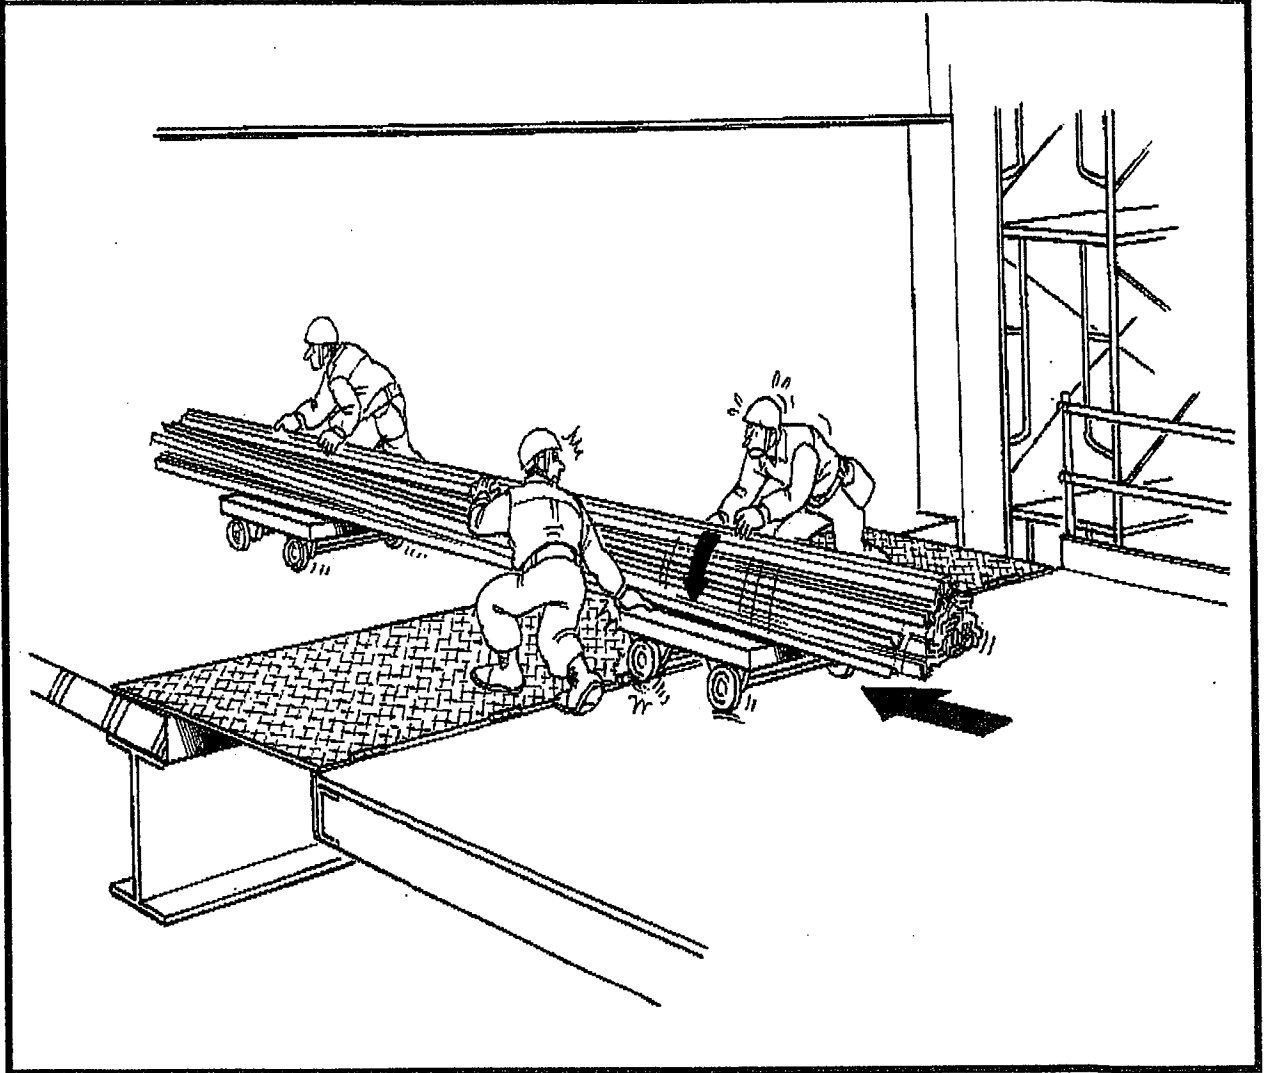
台車にてALC版取付用金物を移動中、荷崩れにより指を挟まれ負傷

建築	工種: ブロック・レンガ工事	事故の型: はさまれ・巻き込まれ
事故の分類	発生日時・天候: 2000.10.7 (土) 13:30 晴	起因物: 台車
	被災内容: 薬小指切傷	損失日数: 8日
	職種: ALC工	職 種: ALC工
事故の発生状況	経 験: 7年0ヵ月	年 齢: 29才 (男)
	請負関係: 3次	
	発生状況	ALC版取付用下地アングル (長さ5.5m・1束36枚約1t) を台車2台に掛けて移動中、荷取りステージの床面突起物に台車の車輪が衝突して荷崩れを起こし、アングルと台車の間に指をはさまれた。
	原因	アングルを結束していなかった。 被災者は指を挟まれる恐れのある箇所には手を置いた。
対策	材料運搬の際は必ず結束を行う。 指を挟まれる恐れのある箇所には手を置かない。

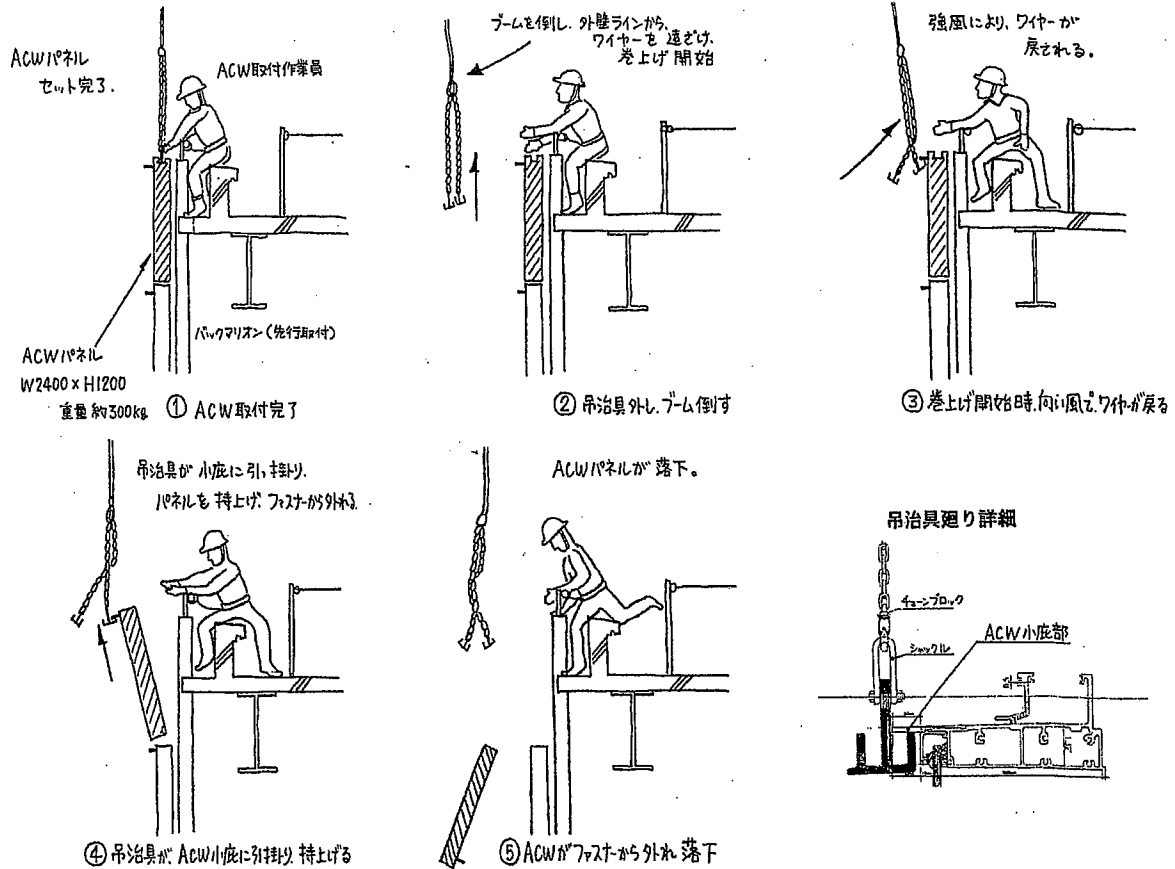
**発生の状況** 屋上タワークレーンで外装アルミカーテンウォール取付け中、12 階にパネル (1200\*2400、300kg) を据付け後、玉掛ワイヤーを外して巻上げたところ、風で煽られ先端の吊治具がパネルの小底に引っかかり、吊り上がったパネルがファスナーから外れて 52m 下の地上に落下。破損したフレームが跳ねて、傍らで搬出車両誘導中の警備員に当たった。

- ◆ 外装工事のクレーン作業では、取付け部材等の落下による危険防止のため、特に次の事項を徹底する
  - ① 玉掛者は、玉外しの際、吊治具を吊荷 (取付け部材等) の下方に放さない
  - ② 合図者は、外した吊治具が、吊荷の上部にあることを確認して巻上げ合図する
  - ③ 作業指揮者は、立入禁止区域を表示、吊荷の下部からの“人払い”確認後に作業を開始させる

- ◆ 職長は、“作業開始前現地KY”を必ず実施する。

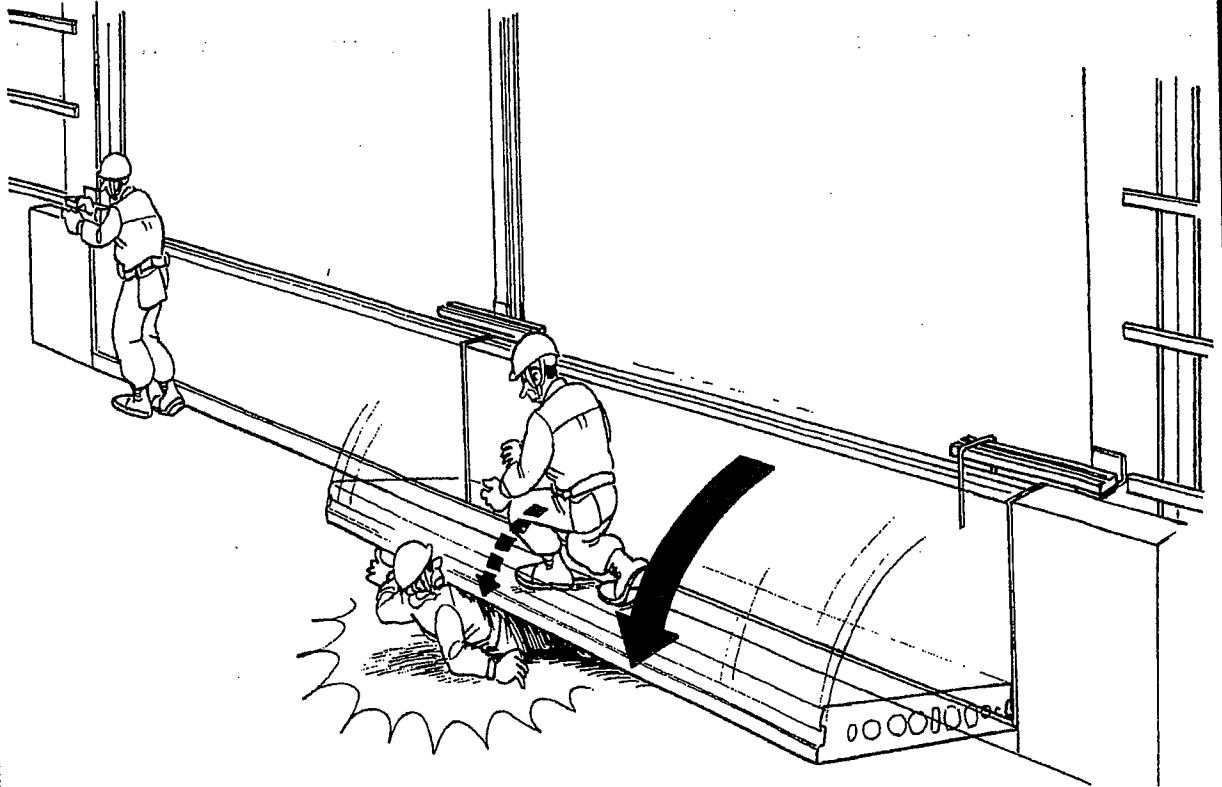
仮固定の状態で倒れたきたPCパネルにはさまれ死亡（死亡災害）

建築	工種:ブロック・レンガ工事	事故の型:はさまれ・巻き込まれ
事故の分類	発生日時・天候:2000. 7. 27(木) 11:45 晴	起因物 :仮固定金物
	被災内容:腹部圧迫	損失日数:7,500日
	職 種 :PC工	請負関係:2次
事故の発生状況	経 験:20年0ヵ月	年 齢:59才(男)
	発生状況	被災者は同僚と2名で機械搬入口の腰板となるPCパネル(H×L=900×3,000横積み、690kg)の一段目取付け作業中、PCパネルが、被災者に倒れかかり、その下敷きとなり、死亡に到った。
	原因	・仮固定方法が確実でなく不安定であった。 ・被災者は作業手順を遵守しなかった。
	対策	・重量物の仮固定は機械的な固定方法(ボルト取等)とし、全体に外れない仮固定方法とする。 ・作成した作業手順は必ず周知し、遵守する。

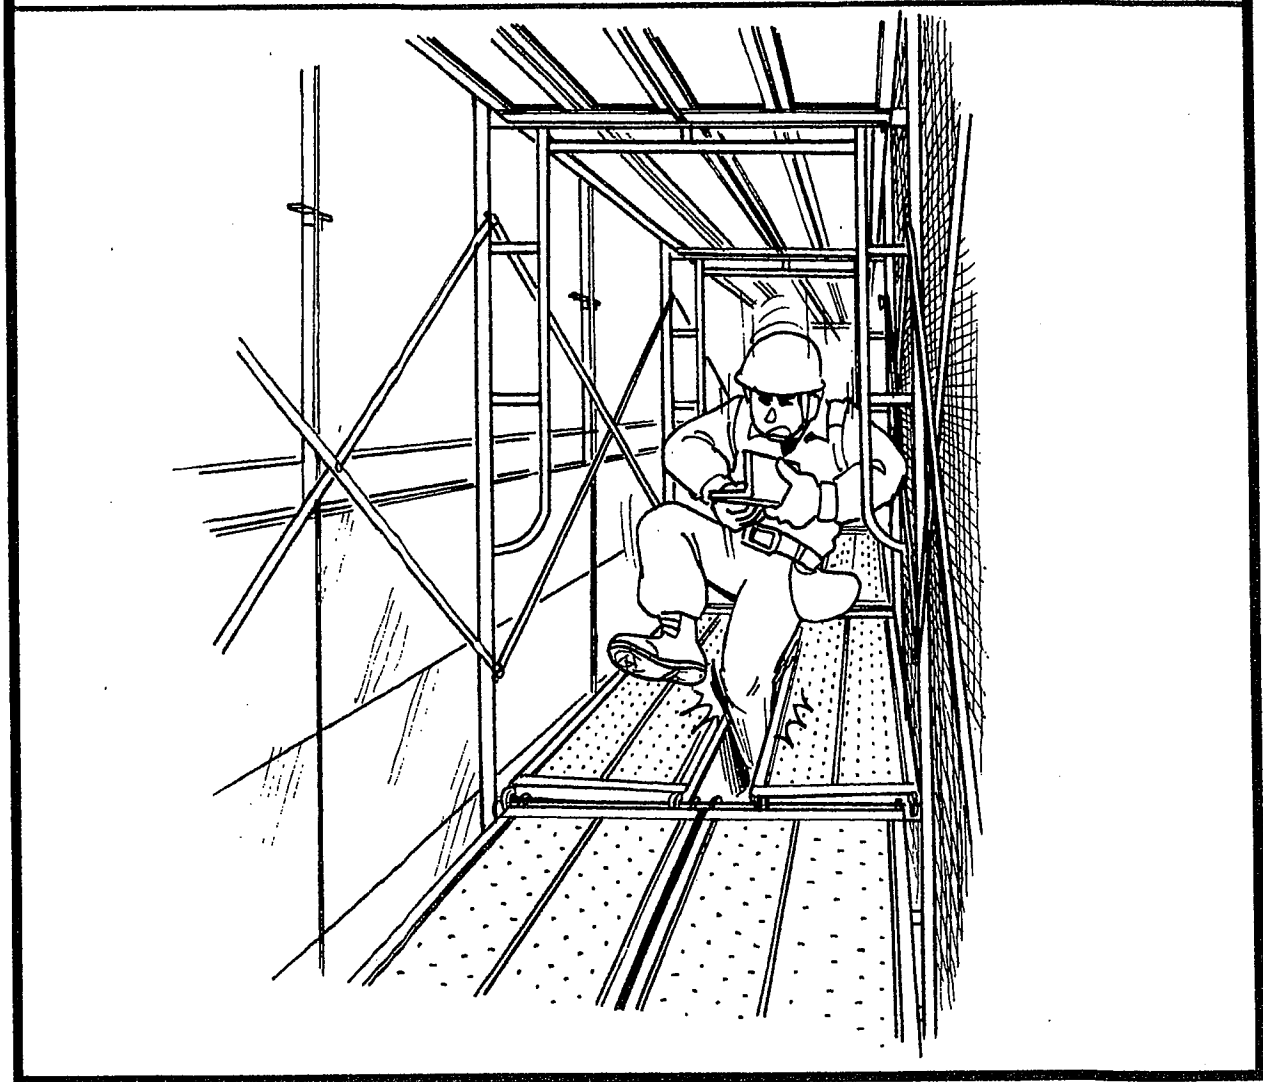
足場上を歩行中、布板の隙間に足を取られ膝を負傷

建築	工種:ブロック・レンガ工事	事故の型:転倒
事故の分類	発生日時・天候:2000. 7. 3(月) 11:00 晴	起因物 : 枠組足場
	被災内容:左膝靭帯損傷	損失日数:11日
	職 種 : 組積工(ALC)	請負関係:2次
	経 験:1年0ヵ月	年 齢:23才(男)
事故の発生状況	発生状況	被災者は外壁ALC取付作業中、荷重受けのアンクルピース(50×50×4 L=100)を持って足場を歩いていた際、布板の隙間に足を取られて踏み外し、左膝内側を損傷した。
	原因	・布板と布板の間に隙間(9cm)があった。
	対策	・布板が開かぬよう結束を行う。日常点検を確実にを行う。(隙間は3cm以下)

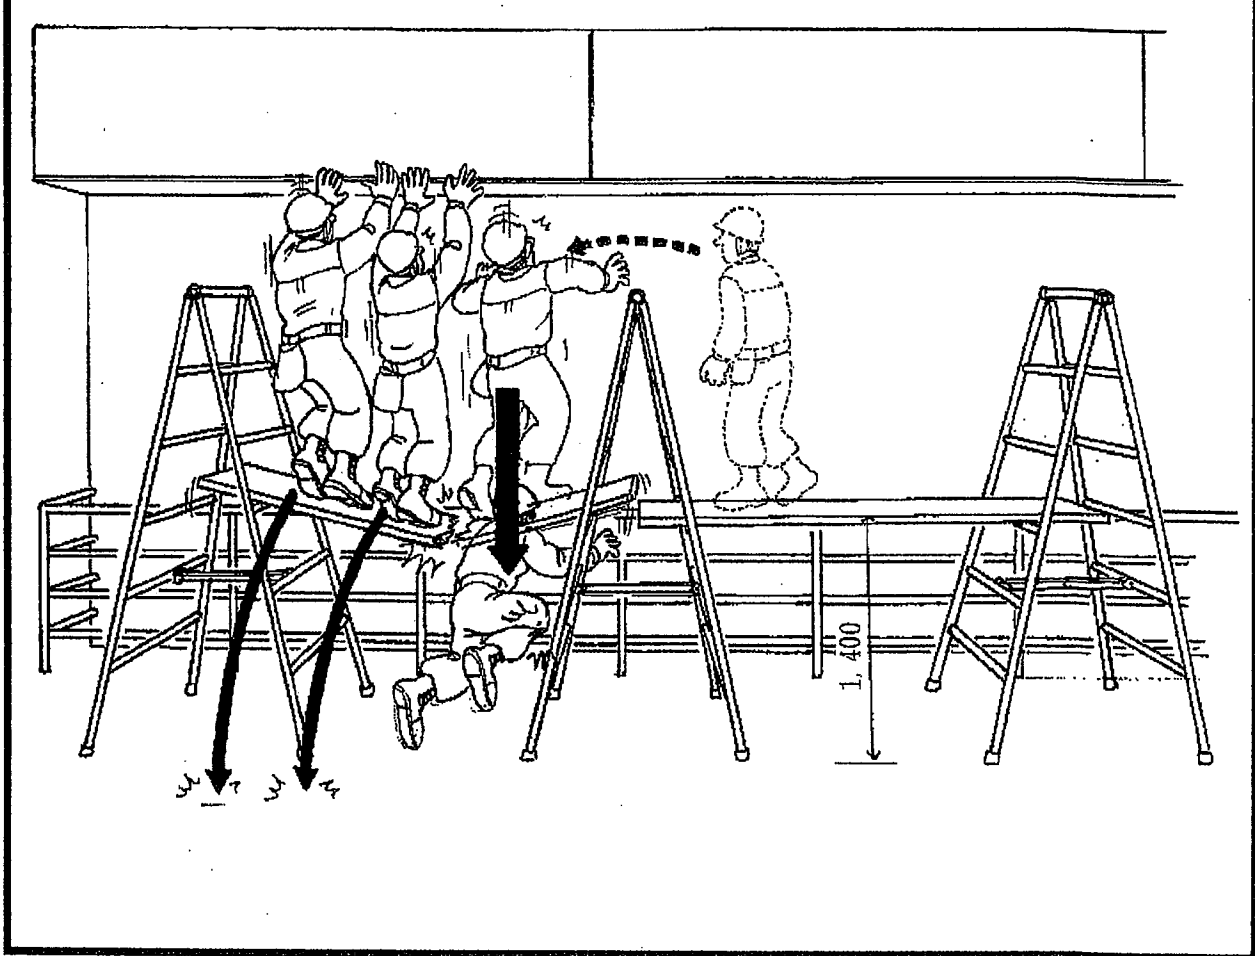
耐火パネル取外し作業中、木製足場が折れ右膝骨折

建築	工種: その他(躯体)工事	事故の型: 墜落・転落
事故の分類	発生日時・天候: 2000.11.9 (木) 22:30 雨	起因物: 脚立(うま)足場
	被災内容: 右膝蓋骨折	損失日数: 32日
	職 種: 大工	請負関係: 3次
事故の発生状況	経 験: 26年0ヵ月	年 齢: 45才(男)
	発生状況	外周鉄骨梁耐火パネル取外し作業を、脚立に木製足場を乗せて3名で作業中、足場板が折れ、1名(被災者)が着地時に既設の鉄骨手摺に膝をぶつけ、受傷した。
	原因	一枚の足場板に3人の作業員が乗った。
	対策	作業に見合った足場を使用する。
