3 仕上工事 1-2-2

2008 年災害事例による安全衛生教育資料

—作業標準に基づいたKYの実施— (第2版)

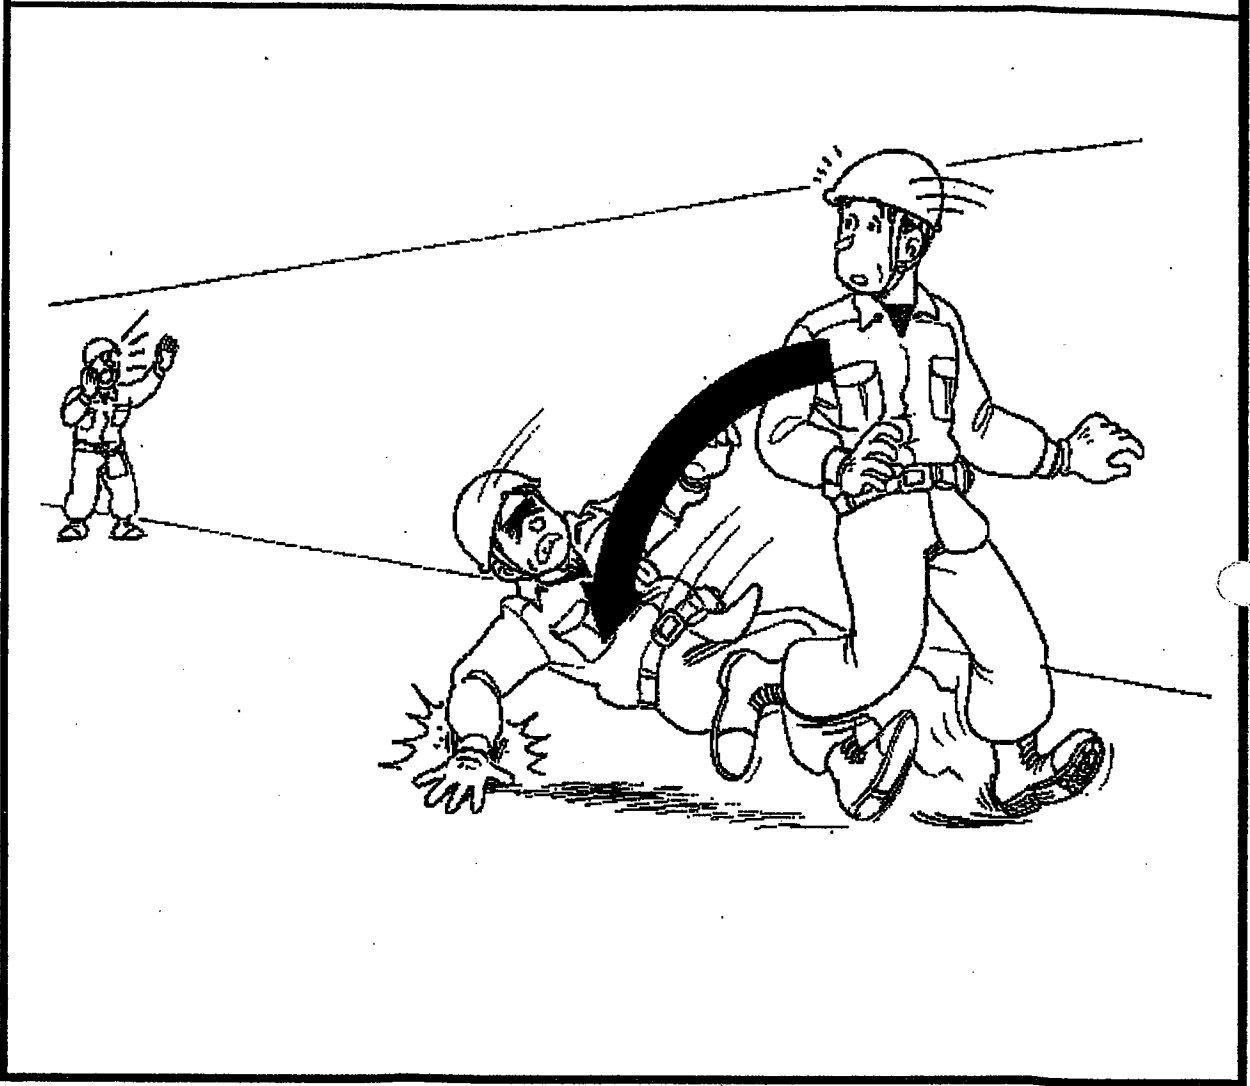
声をかけられ振りむき、足が滑って転倒

建築	工種: その他(仕上)工事	事故の型: 転倒
事故の分類	発生日時・天候: 2001.1.29 (月) 9:00 晴	起因物: 声
	被災内容: 右手首骨折	損失日数: 11日
	職種: 防水工	職 種: 防水工
事故の発生状況	経 験: 19年0ヵ月	年 齢: 50才(男)
	請負関係: 3次	
	発生状況	作業場所を歩行中、後ろから声をかけられて振りむいた際、左足が滑ってバランスを崩し右手をついた。その際手に体重がかかり手首を骨折した。
	原因	
対策

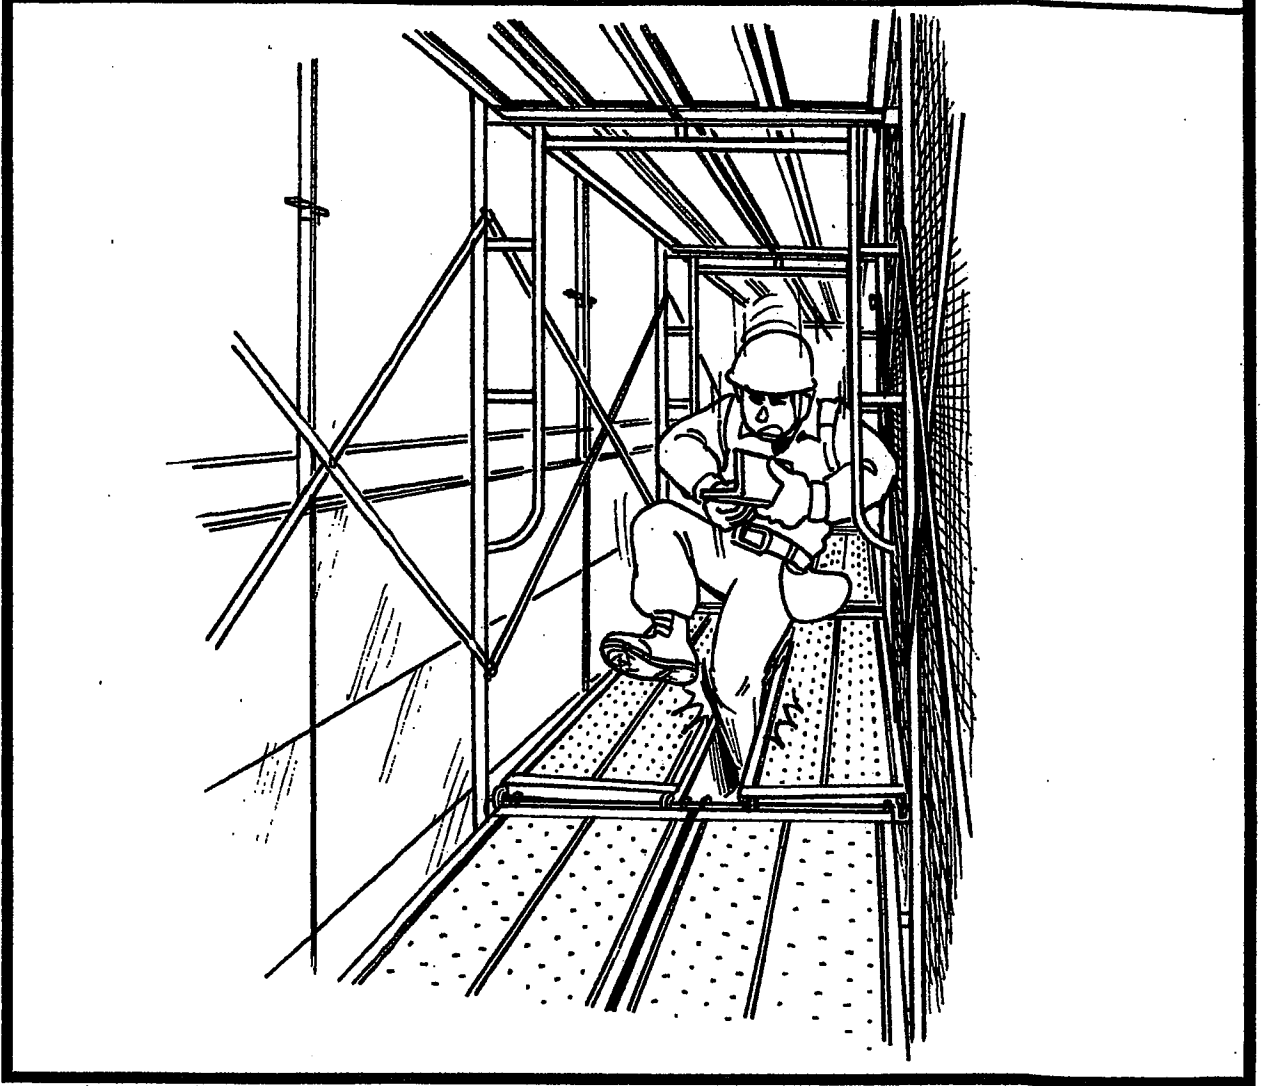
足場上を歩行中、布板の隙間に足を取られ膝を負傷

建築	工種:ブロック・レンガ工事	事故の型:転倒
事故の分類	発生日時・天候:2000. 7. 3(月) 11:00 晴	起因物 : 枠組足場
	被災内容:左膝靭帯損傷	損失日数:11日
	職 種 : 組積工(ALC)	請負関係:2次
	経 験:1年0ヵ月	年 齢:23才(男)
事故の発生状況	発生状況	被災者は外壁ALC取付作業中、荷重受けのアンクルピース(50×50×4 L=100)を持って足場を歩いていた際、布板の隙間に足を取られて踏み外し、左膝内側を損傷した。
	原因	・布板と布板の間に隙間(9cm)があった。
	対策	・布板が開かぬよう結束を行う。日常点検を確実にを行う。(隙間は3cm以下)

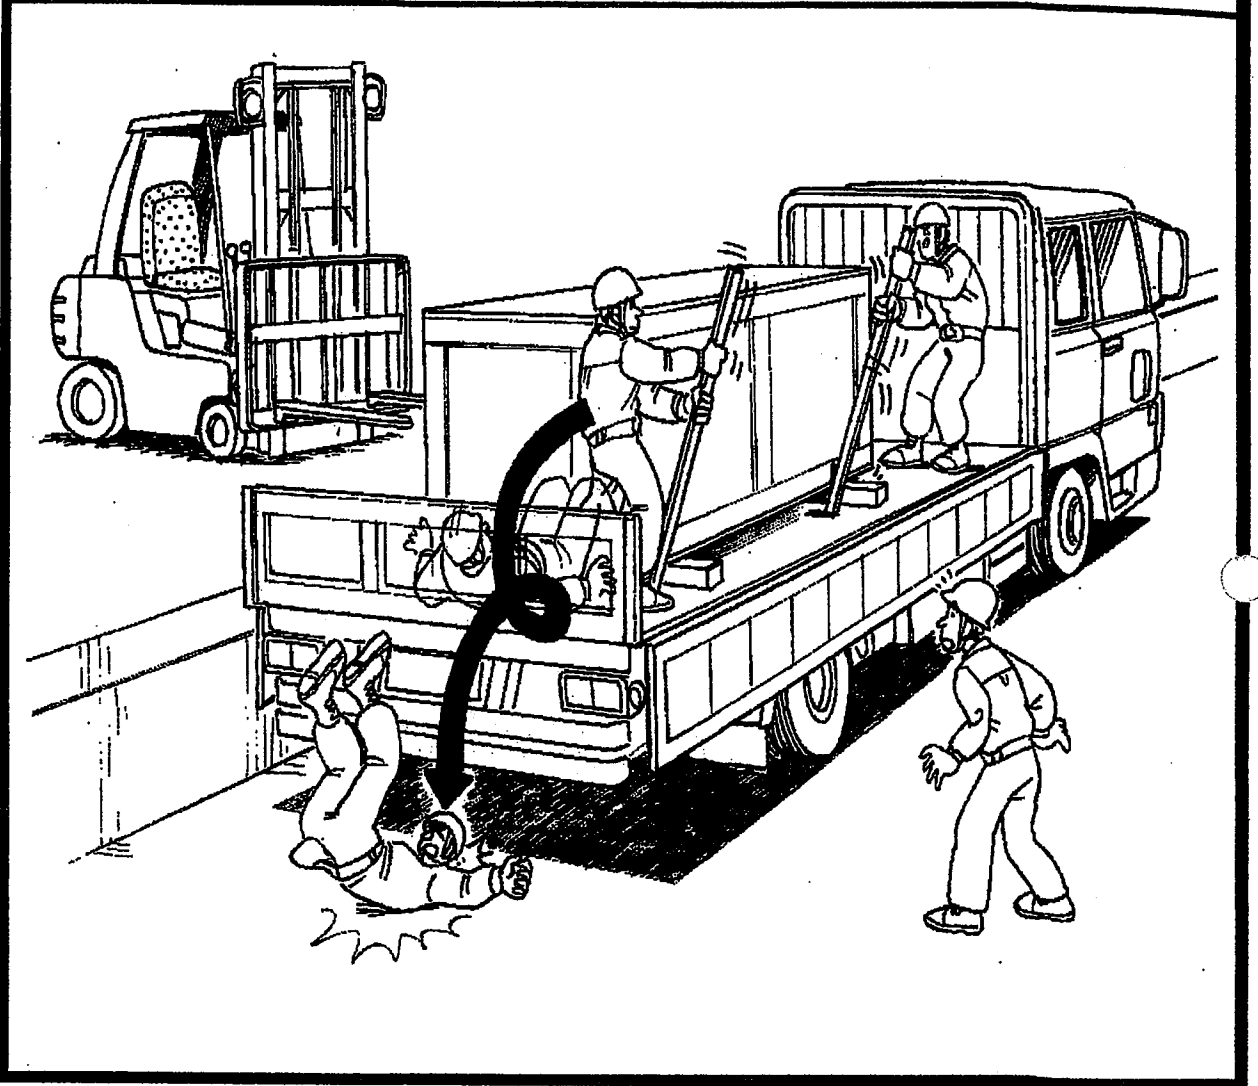
鋼製建具部材荷取り作業中、トラック荷台より転落（死亡災害）

建築	工種:金属建具工事		事故の型:墜落・転落
事故の分類	発生日時・天候:2000. 6. 10(土) 9:10 曇		起因物 :トラック
	被災内容:頸椎損傷	損失日数:7,500日	職種 :建具工
	経 験:21年0ヵ月	年 齢:62才(男)	請負関係:3次
事故の発生状況	発生状況	被災者はトラック荷台から部材(650kg)の荷取り作業中、部材を角材を用いて移動させていたところ、荷台から転落し、死亡した。	
	原因	・被災者は荷台上で重量物を移動させようとした。	
	対策	・荷台上では無理な作業はしない。

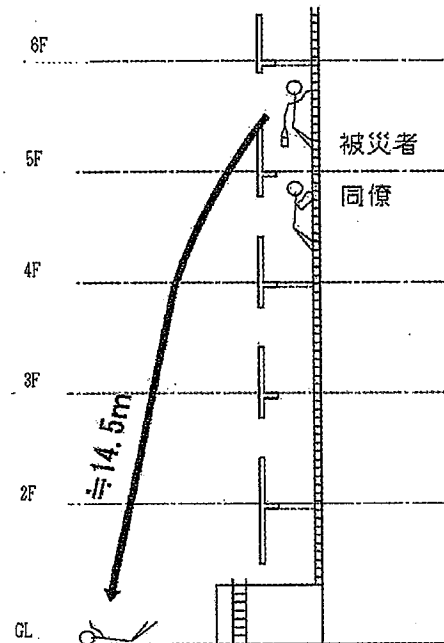
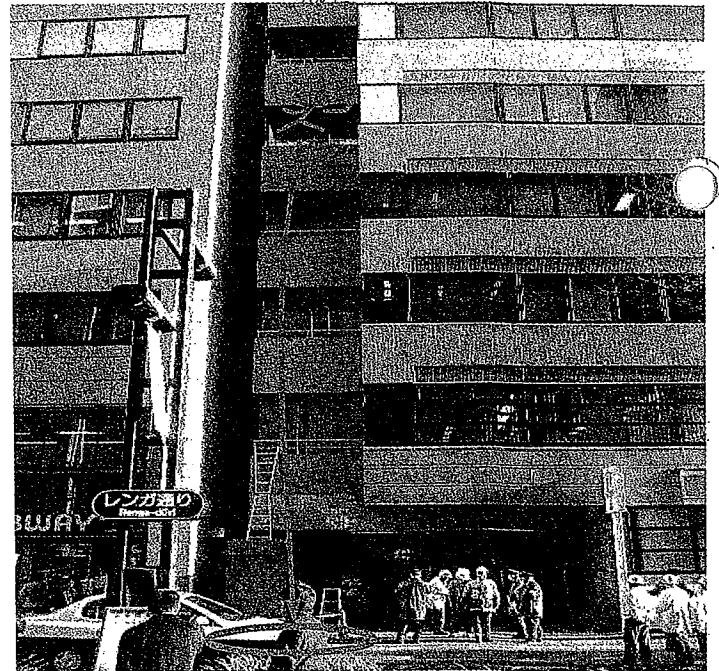
NO	区分	作業の種類	事故型	傷病程度	年齢	所属
1	建築	バルコニー防水補修	墜落 (高さ 14.5m)	死亡	41才	3次

ビル改修工事において、避難バルコニーの防水工事に従事、9階バルコニーの防水補修を行うために、同僚と2名で地上から2階バルコニーへアルミ梯子を掛けて上り、2階バルコニーから9階へ向けて既設の避難用タラップを昇っていた途中、5階～6階のタラップ上からベランダを越えて地上に墜落したと思われる。この時、同僚は下階タラップにいた。(被災者は150Φ、250Φの缶を片手に持ってタラップを昇っていた)

NO	作業の順序	どんな危険があるか (予想される災害)	評価	私たちはこうする (防止対策)	誰が
	1) 準備作業 ※作業通路の確保、確認 ・タラップの使用	・タラップ昇降時の墜落	●	・安全ブロックを使用する (安全帯D環に取付ける) ・手に物を持って昇降しない	作業者
リ	高い	●●●●	5	<コメント> ◆ バルコニー、屋上等の作業は外部足場設置期間中に完成させること。 ◆ 職長(安責者)、作業の責任者は、下記を徹底して実施状況を確認すること。 ・タラップを使って9階まで昇るような「ムリな作業指示」は避ける! ・作業のスケジュール・手順を明確にして全員に確実に周知する。 ・作業前の現地作業手順KYを徹底して再確認させる。 ※ 昇降路にタラップを使用させる時は、次の2点を徹底すること。 ① 安全ブロックの設置を先行する。 ② 資材の荷揚げ方法を決定して全員に確認させる。	
ス	やや高い	●●●	4		
ク	中	●●	3		
評	やや低い	●●	2		
価	低い	●	1

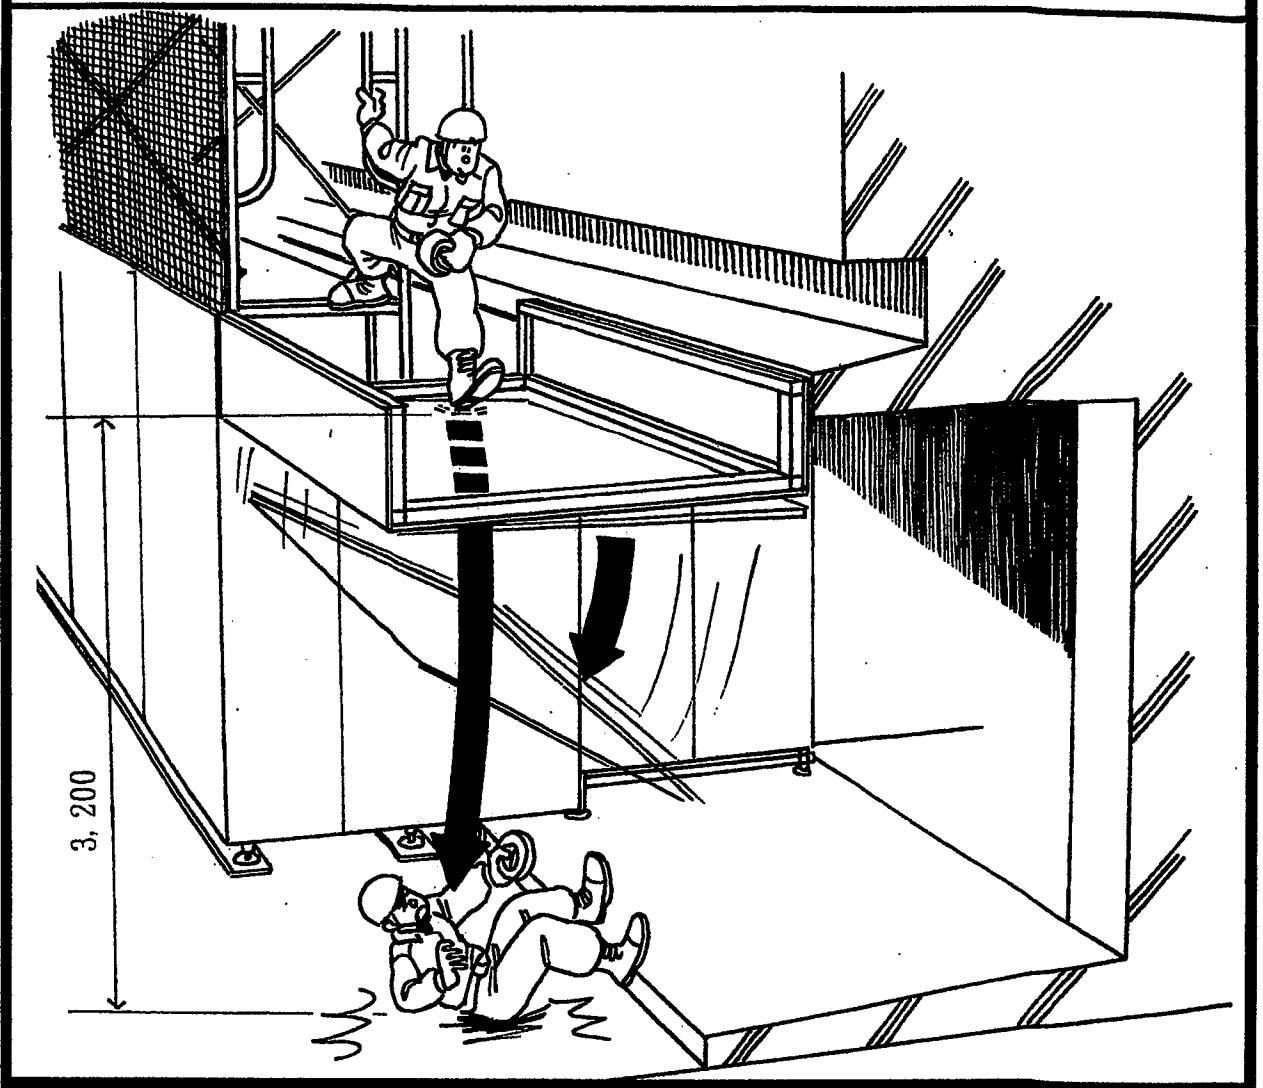
足場外の梁化粧養生用コンパネに乗り墜落

建築	工種: 塗装工事	事故の型: 墜落・転落
事故の分類	発生日時・天候: 2000. 8. 4(金) 15:45 晴	起因物 : 其他開口部
	被災内容: 骨盤部骨折	損失日数: 49日
	職 種 : 塗装工	請負関係: 2次
事故の発生状況	経 験: 20年0ヵ月	年 齢: 37才(男)
	発生状況	既存外壁カーテンウォール部の塗装改修工事において、塗装境界部分に養生用ビニールシートを貼り付ける作業中、軒先部(地上3.2m)で化粧養生用のコンパネに乗ったところ、コンパネとともに墜落し腰を負傷した。
	原因	・立入り禁止措置を行わなかった。
	対策	・確実に立入り禁止措置を行う。

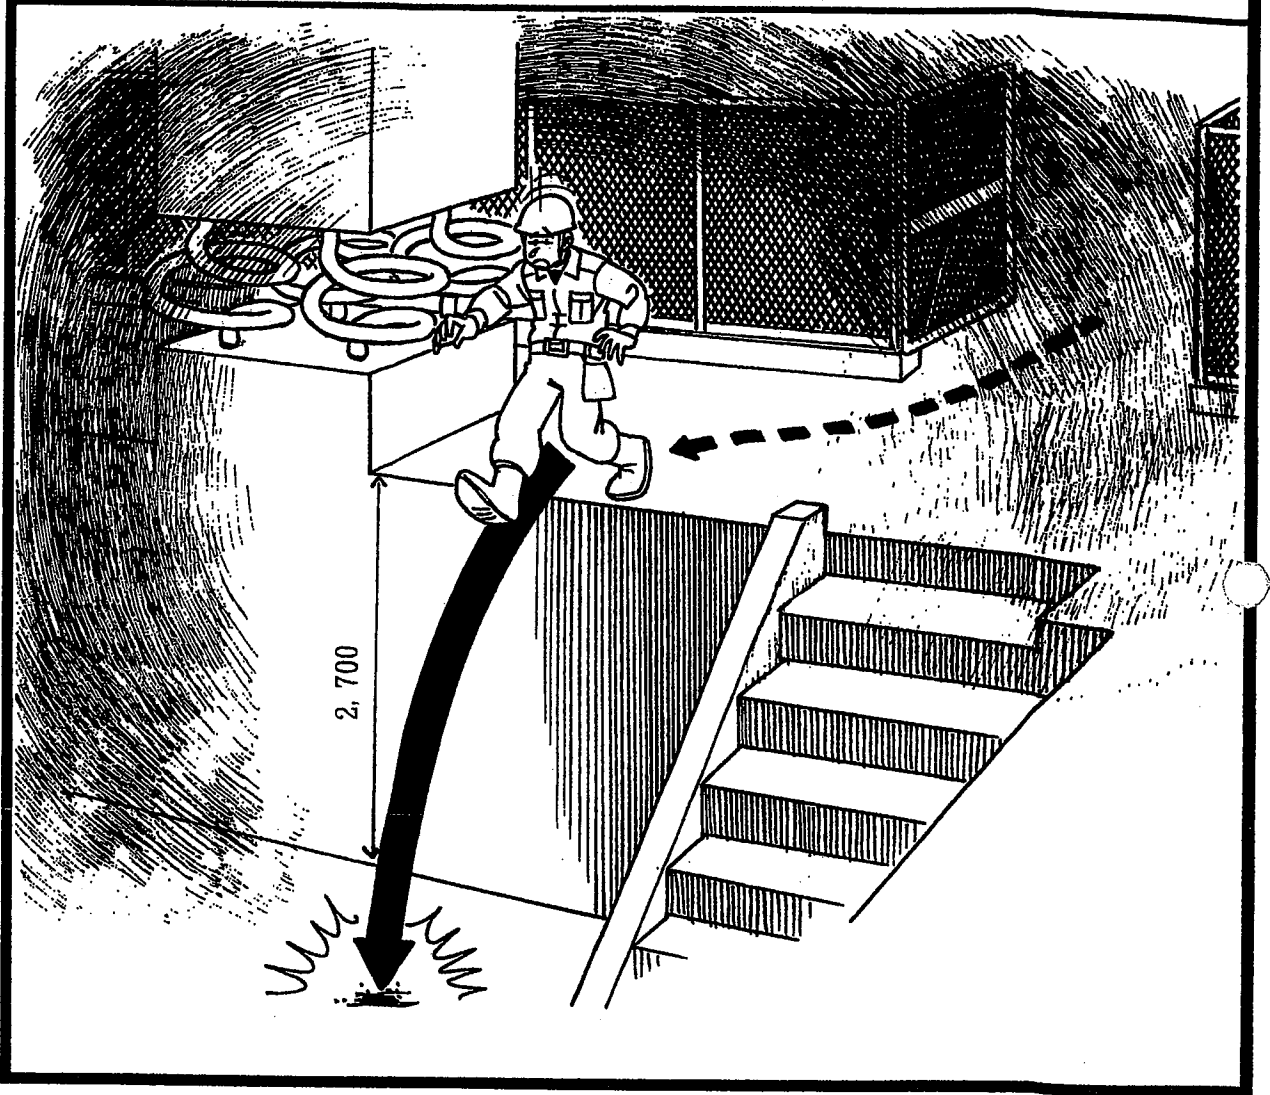
照明不足によりコンクリートスラブ端部より墜落

建築	工種:雑工事	事故の型:墜落・転落
事故の分類	発生日時・天候:2000. 7. 24(月) 9:05 晴	起因物 :コンクリートスラブ
	被災内容:足腰打撲胸椎圧迫	損失日数:17日
	職 種 :土工	請負関係:2次
事故の発生状況	経 験:8年6ヵ月	年 齢:41才(男)
	発生状況	被災者は免震装置の隙間を測定しようとし、床がまだ続いていると勘違いし免震装置のあるコンクリートスラブより1段下のコンクリートスラブへ2.7m転落し負傷した。
	原因	・スラブ端部の養生がなかった。 ・照明が不足していた。
	対策	・スラブ端部には必ず親網・手すりを設ける。 ・必ず作業を行うのに必要な照度を確保してから作業を行う。
