鋼製建具部材荷取り作業中、トラック荷台より転落（死亡災害）

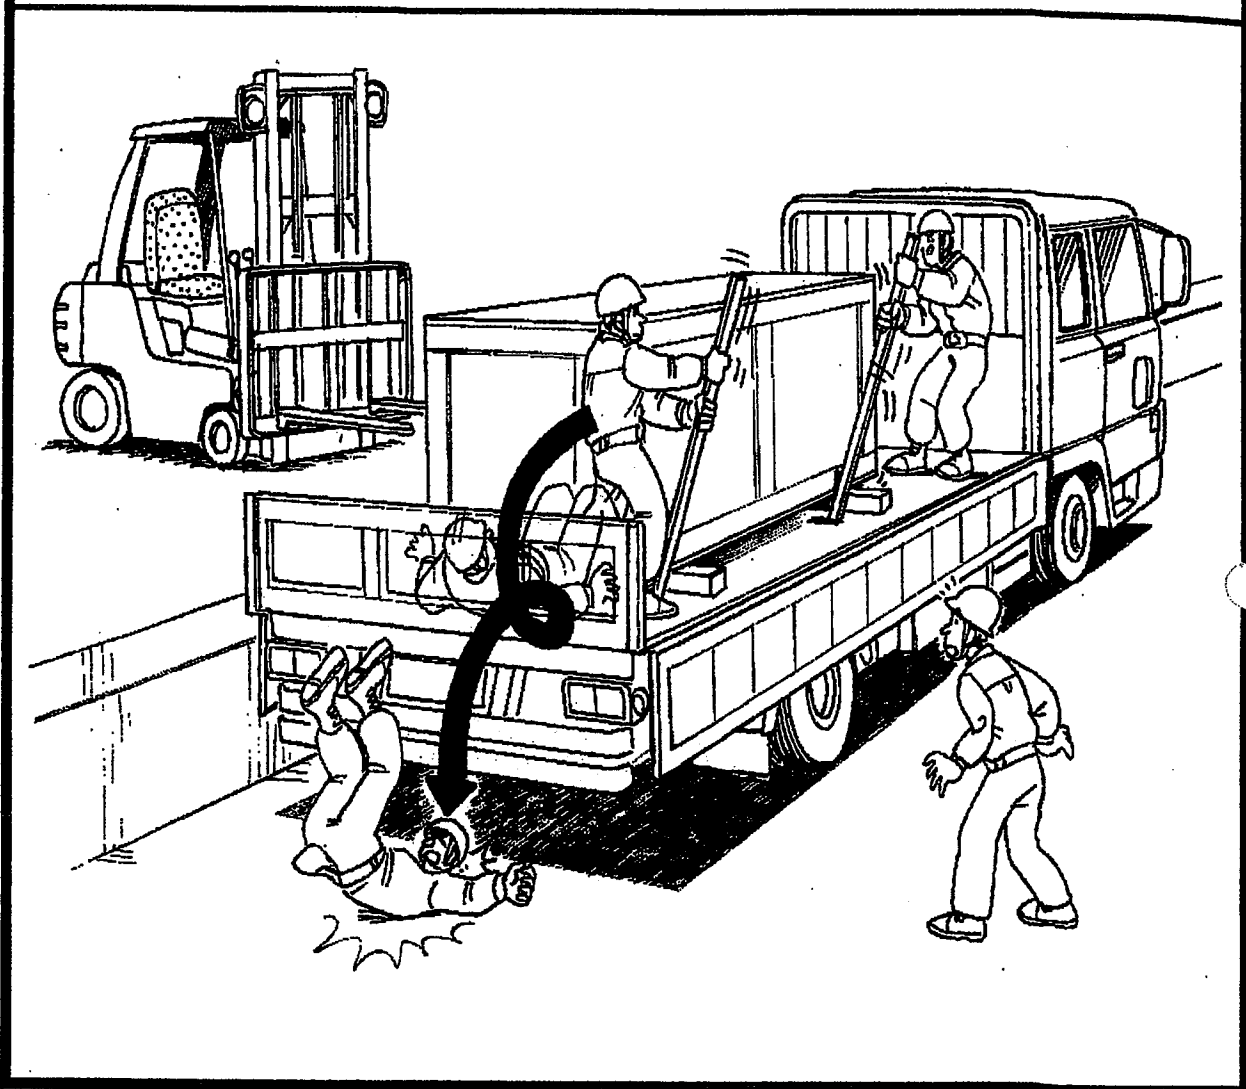
建築	工種:金属建具工事	事故の型:墜落・転落
事故の分類	発生日時・天候:2000. 6. 10(土) 9:10 曇	起因物 :トラック
	被災内容:頸椎損傷	損失日数:7,500日
	職 種 :建具工	請負関係:3次
事故の発生状況	経 験:21年0ヵ月	年 齢:62才(男)
	発生状況	被災者はトラック荷台から部材(650kg)の荷取り作業中、部材を角材を用いて移動させていたところ、荷台から転落し、死亡した。
	原因	・被災者は荷台上で重量物を移動させようとした。
	対策	・荷台上では無理な作業はしない。

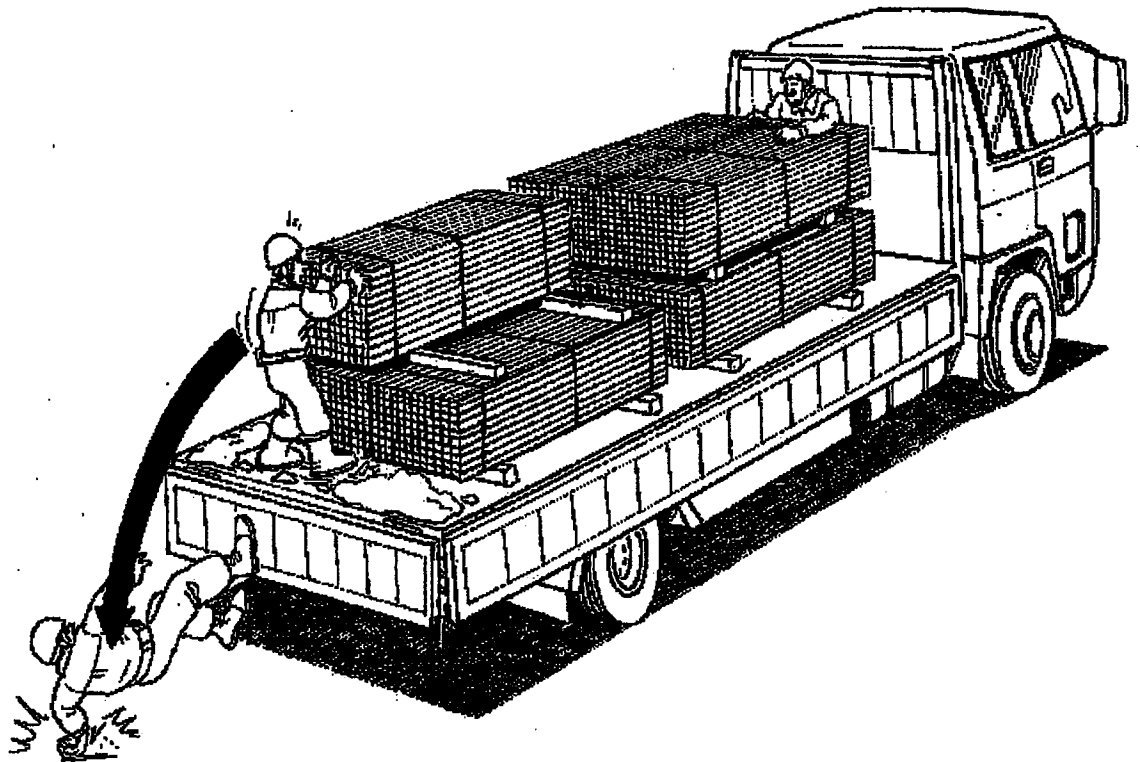
トラックの荷台より転落し、左手首を骨折

建築	工種: 内装工事	事故の型: 墜落・転落
事故の分類	発生日時・天候: 2001.3.9 (金) 10:00 晴	起因物: トラック
	被災内容: 左手首骨折	損失日数: 9日
	職 種: 普通作業員	請負関係: 1次
事故の発生状況	経 験: 0年5ヵ月	年 齢: 37才(男)
	発生状況	フォークリフト運転手とともに軽量鉄骨下地材の荷取り作業中、トラックの荷台上で梱包を取ろうとしたところ、荷台に残っていた昨夜の雪で足を滑らせ墜落した。
	原因	被災者はトラック荷台の端部で作業を行った。
対策	荷台の端部では極力作業を行わない。

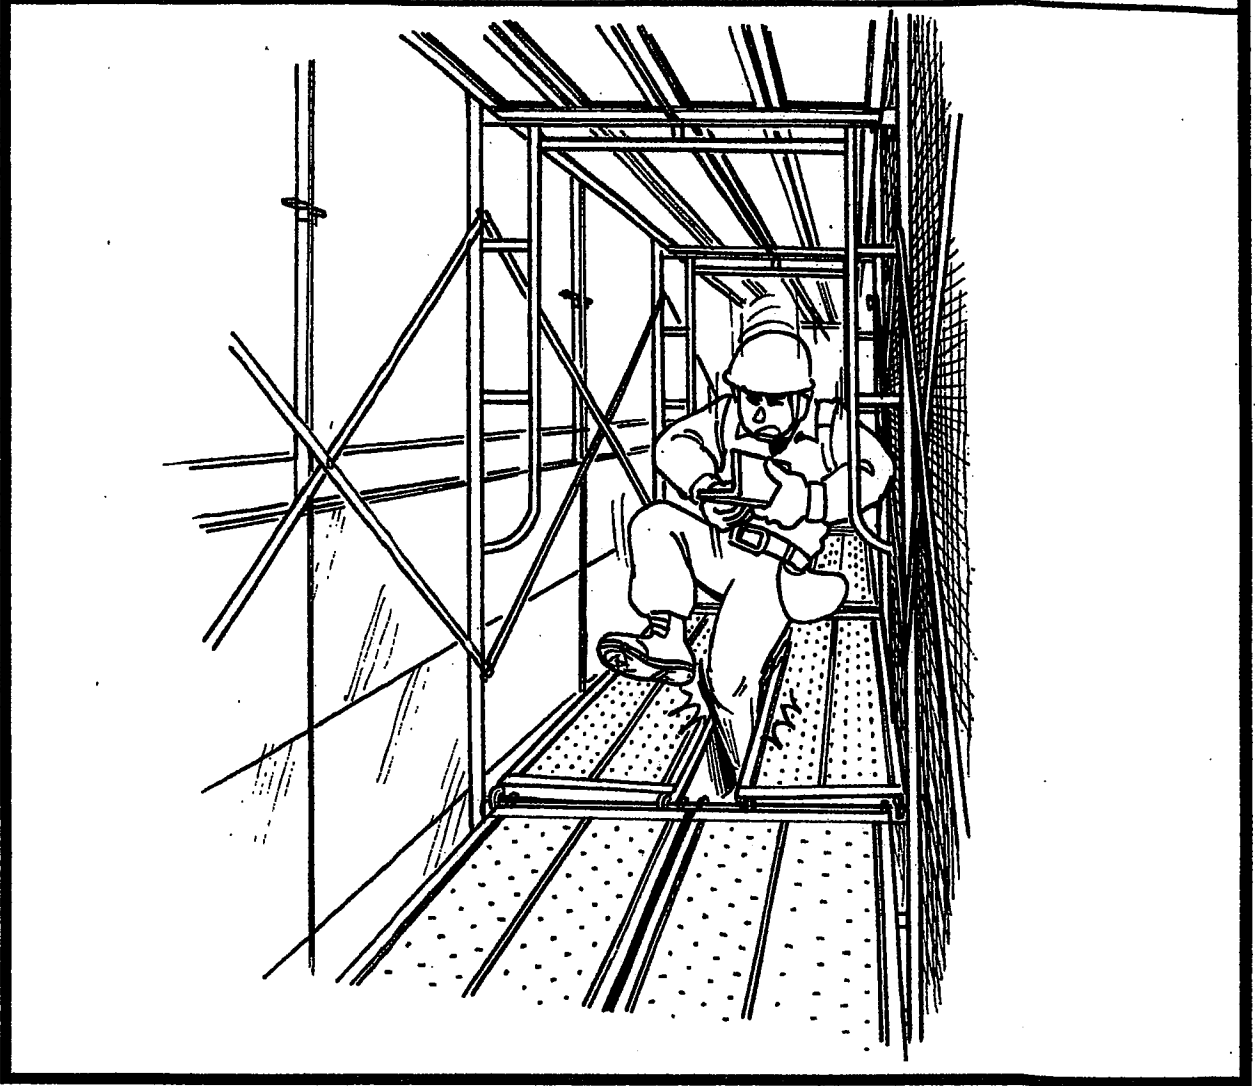
足場上を歩行中、布板の隙間に足を取られ膝を負傷

建築	工種:ブロック・レンガ工事	事故の型:転倒
事故の分類	発生日時・天候:2000.7.3(月) 11:00 晴	起因物:枠組足場
	被災内容:左膝靭帯損傷	損失日数:11日
	職種:組積工(ALC)	請負関係:2次
事故の発生状況	経 験:1年0ヵ月	年 齢:23才(男)
	発生状況	被災者は外壁ALC取付作業中、荷重受けのアンクルピース(50×50×4 L=100)を持って足場を歩いていた際、布板の隙間に足を取られて踏み外し、左膝内側を損傷した。
	原因	・布板と布板の間に隙間(9cm)があった。
対策	・布板が開かぬよう結束を行う。日常点検を確実にを行う。(隙間は3cm以下)

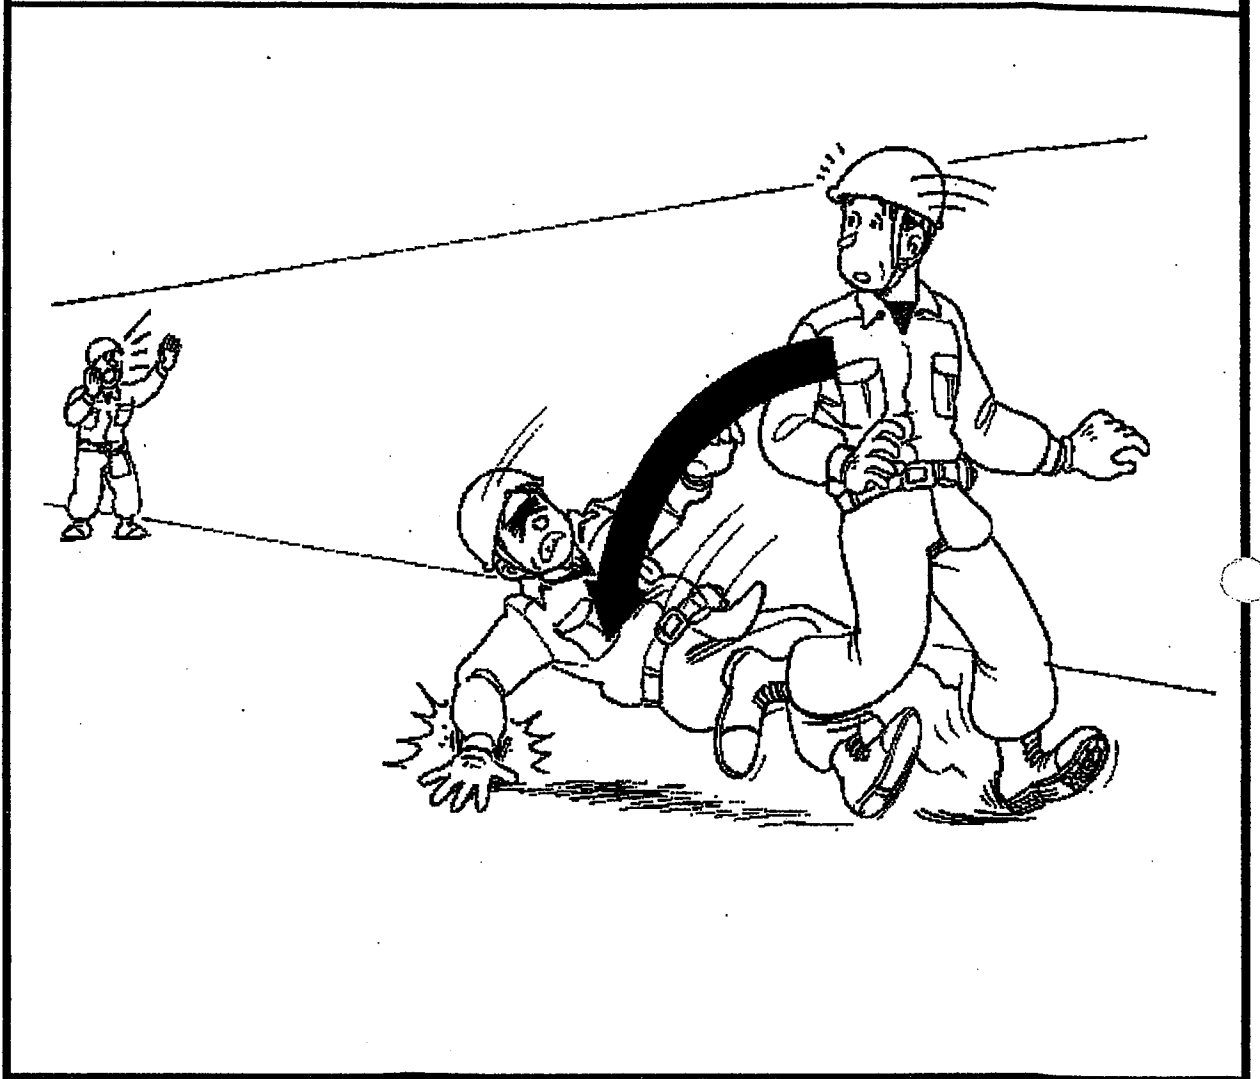
声をかけられ振りむき、足が滑って転倒

建築	工種: その他(仕上)工事	事故の型: 転倒
事故の分類	発生日時・天候: 2001.1.29 (月) 9:00 晴	起因物: 声
	被災内容: 右手首骨折	損失日数: 11日
	職種: 防水工	職 種: 防水工
事故の発生状況	経 験: 19年0ヵ月	請負関係: 3次
	発生状況	作業場所を歩行中、後ろから声をかけられて振りむいた際、左足が滑ってバランスを崩し右手をついた。その際手に体重がかかり手首を骨折した。
	原因	
	対策

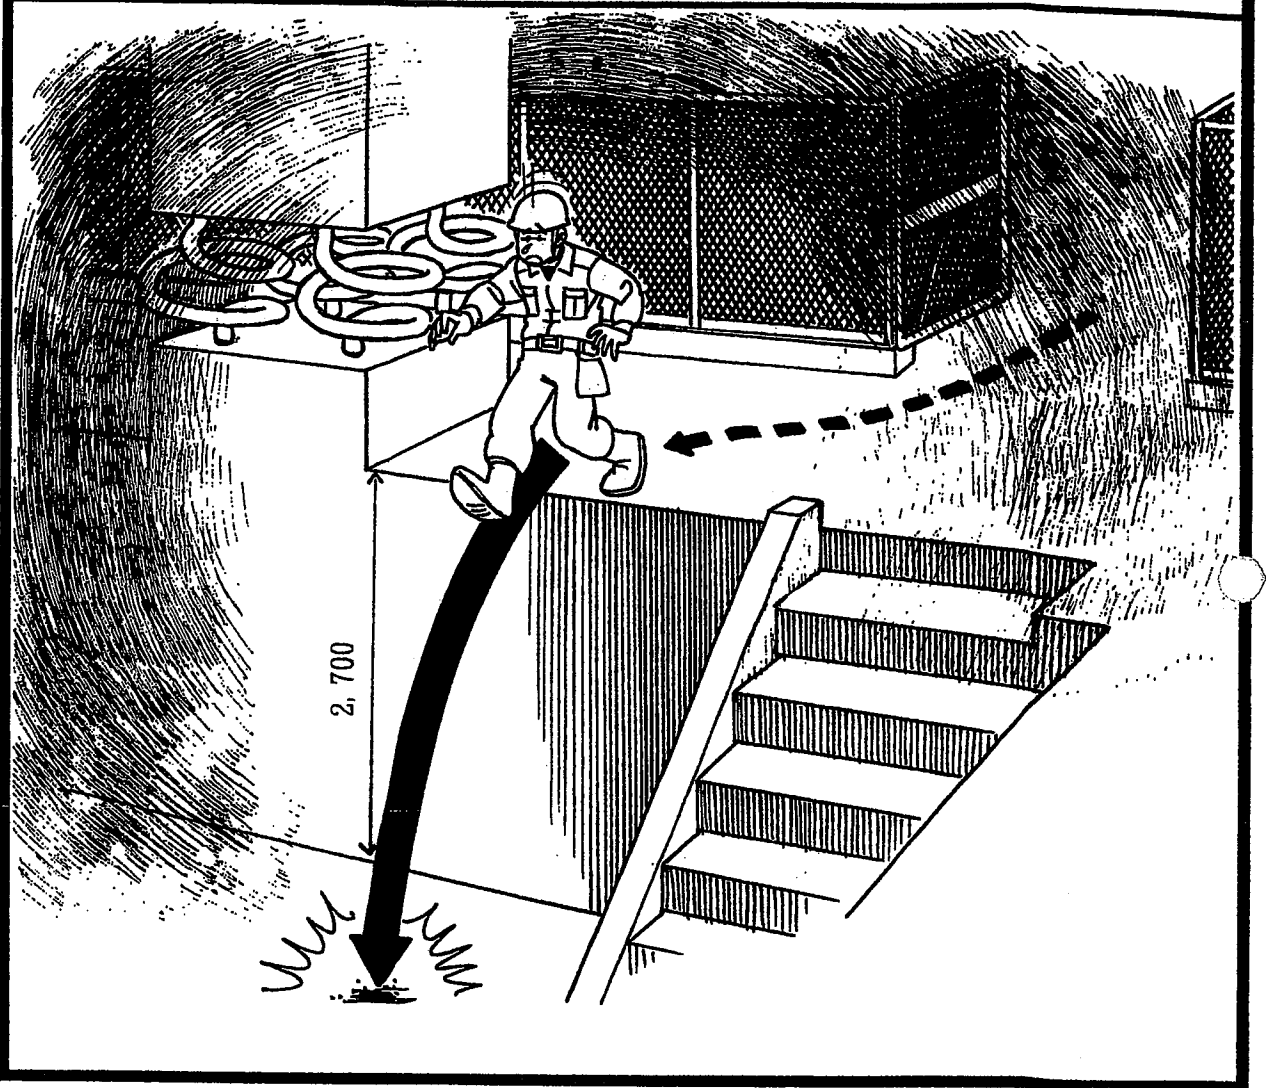
照明不足によりコンクリートスラブ端部より墜落

建築	工種:雑工事	事故の型:墜落・転落
事故の分類	発生日時・天候:2000. 7. 24(月) 9:05 晴	起因物 :コンクリートスラブ
	被災内容:足腰打撲胸椎圧迫	損失日数:17日
	職 種 :土工	請負関係:2次
	経 験:8年6ヵ月	年 齢:41才(男)
事故の発生状況	発生状況	被災者は免震装置の隙間を測定しようとし、床がまだ続いていると勘違いし免震装置のあるコンクリートスラブより1段下のコンクリートスラブへ2.7m転落し負傷した。
	原因	<ul style="list-style-type: none"> ・スラブ端部の養生がなかった。 ・照明が不足していた。
	対策	<ul style="list-style-type: none"> ・スラブ端部には必ず親網・手すりを設ける。 ・必ず作業を行うのに必要な照度を確保してから作業を行う。
