崩壊・倒壊災害（3）

災害事例による安全衛生教育資料

2008年災害事例による安全衛生教育資料

—作業標準に基づいたKYの実施— (第3版)

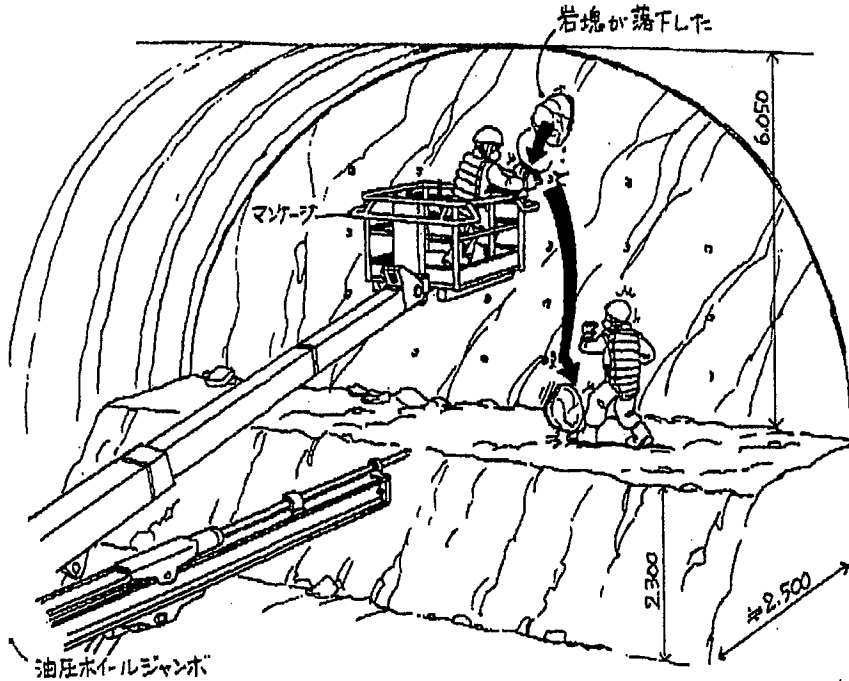
切羽より肌落ちした岩塊が2名の手と足に当り負傷した。

被災者	男性、坑夫、A47才、B46才、経験年数 A7年、B22年		
発生場所	高速道路建設現場	発生日時	H. 10/11/2 (月) 22:00
傷病名	A左薬指裂傷、B左足甲骨折	休業日数	A不休、B16日
事故の型	崩壊・倒壊	作業工種	トンネル工事
作業の種類	結線 (ダイヤライト)	起因物	岩塊

- ① 被災者Aはジャンボマンケージに乗り結線作業中、切羽より肌落ちしてきた岩塊とマンケージに両手を挟まれ負傷した。
- ② さらに岩塊が落下し、被災者Bに当り負傷した。

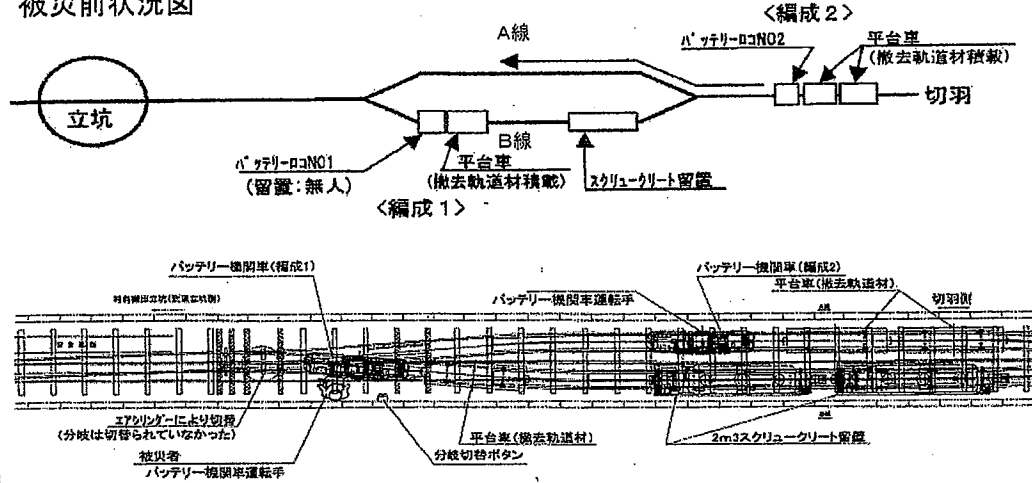
被災前状況図

シールド坑内の汚泥圧送配管設置のため、分岐軌道をB線からA線へ平台車の入れ替え中、被災者は、バッテリー機関車の連結部に乗って後ろ向きでコントローラを操作していた。軌道分岐地点で切替ボタンを押すためコントローラを戻し、バッテリー機関車の前方に飛び降りたところ、惰性で動いていたバッテリー機関車に接触して巻き込まれ右足を轢かれた

- ◆ 機械運転の基本操作の省略は厳禁！！
 - ① 運転者は確実に停止したことを確認するまで運転席から降りない
 - ② 運転は、正規の運転席以外の位置では行わない
 - ③ 分岐切り替え作業での指差呼称の励行「ポイント切り替え ヨシ！」

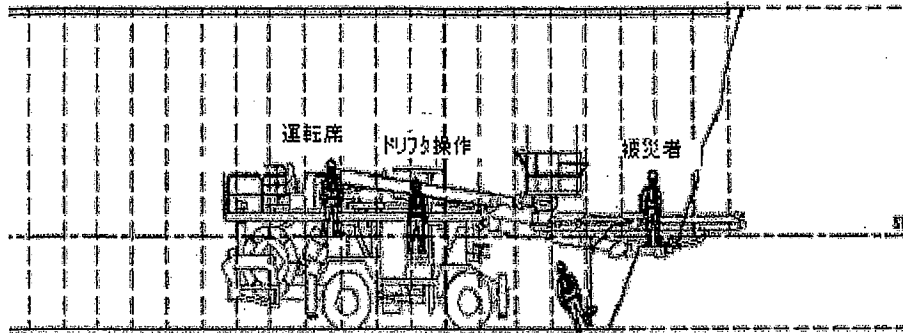
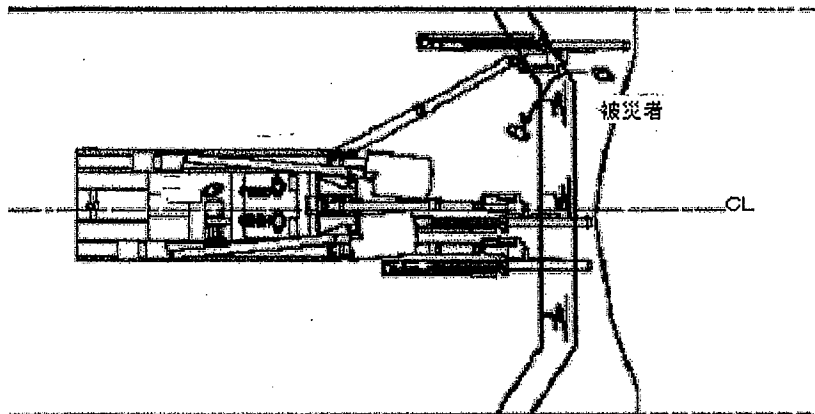
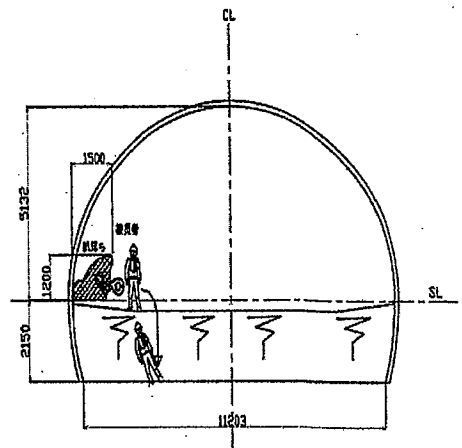
発生の状況 上半切羽の発破孔削孔後、被災者は上半左側脚部付近の孔内清掃を行っていたが、孔荒れがひどくキューレンでは除去できない為、ドリルジャンボにて再削孔中に、切羽の鏡吹付けコンクリート (t=5cm) と共に地山の一部 (1.5×1.2×厚10~20cm) が肌落ちし、近くにいた被災者は驚いて下半盤 (H=2m) へ飛び降り左ひざを骨折した

- ◆ 削岩機が衝撃を与えている間は、“切羽への立入りは一切禁止”とする
- ◆ 切羽監視体制を明確にする
- ◆ 職長は、“作業開始前現地KY”を必ず実施する。

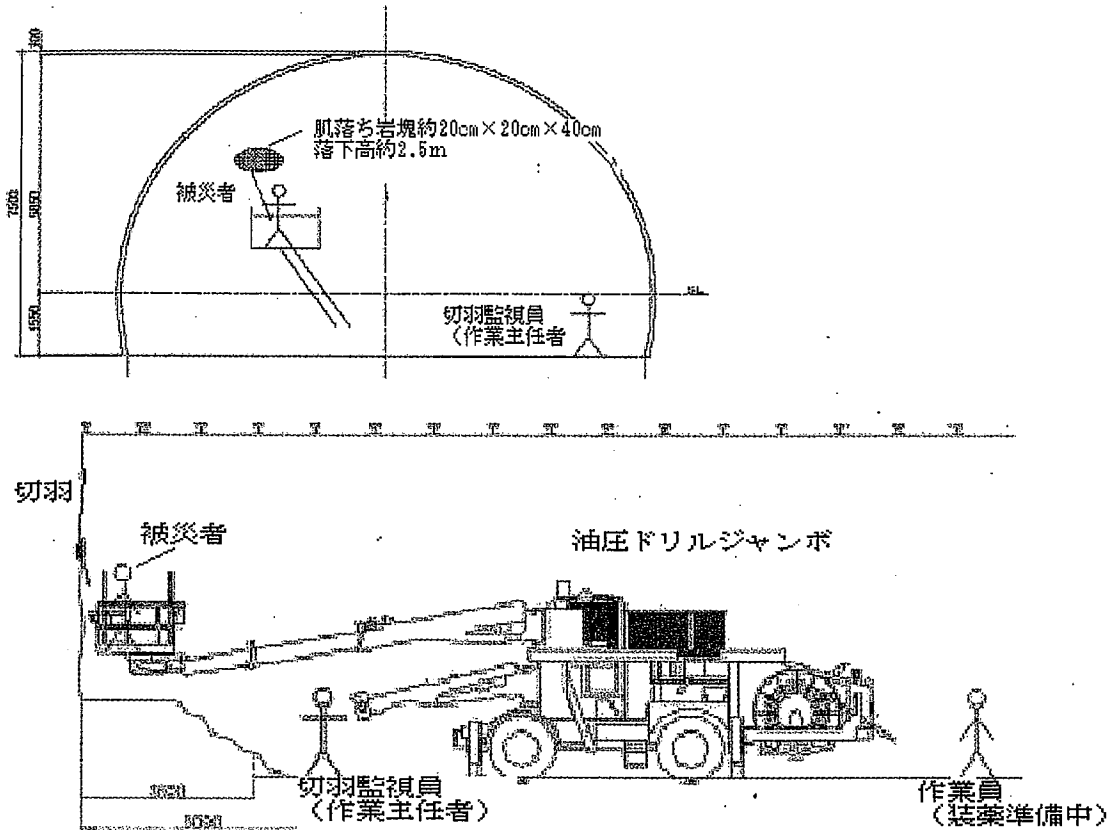
本坑掘削において切羽削孔終了後、ジャンボマシンゲージに乗って装薬作業中、切羽に向かって上半左上部付近で切羽の一部が肌落ちし、岩塊(約20cm×20cm×40cm)が被災者の左腰部に当たった。

NO	作業の順序	どんな危険があるか (予想される災害)	評価	私たちはこうする (防止対策)	誰が
3	4) 装薬・結線共通	・切羽(鏡)からの肌落ち・崩落	●●●	※マンゲージガードを設置する ※装薬作業前に切羽の点検をする ・切羽監視、危険時の退避指示をする ・浮石発生時はコソクする ・安全帯を使用し、デッキから身を乗り出さない状態で作業する	作業主任者
		・ジャンボデッキ等からの墜落	●●		作業者 作業者
<コメント> 本災害は、下記のとおり削孔終了時の切羽のコソクが十分でなかったことを反省して切羽の点検、コソクの再徹底及びマンゲージ前面へのマンゲージガードを新たに備することで再発防止を図ることとした。 (現状) 作業主任者による削孔後の点検が切羽から5m離れた位置での下から目視観察で事故位置の浮石が発見(確認)できなかった。 (対策) マンゲージを利用して切羽から1.2m離れて上部から下方に向けて目視と突き棒等で点検しコソクを入念に行なう。					
リ ス ク 評 価	高い	●●●	5		
	やや高い	●●	4		
	中	●	3		
	やや低い	▲▲	2		
	低い	▲	1

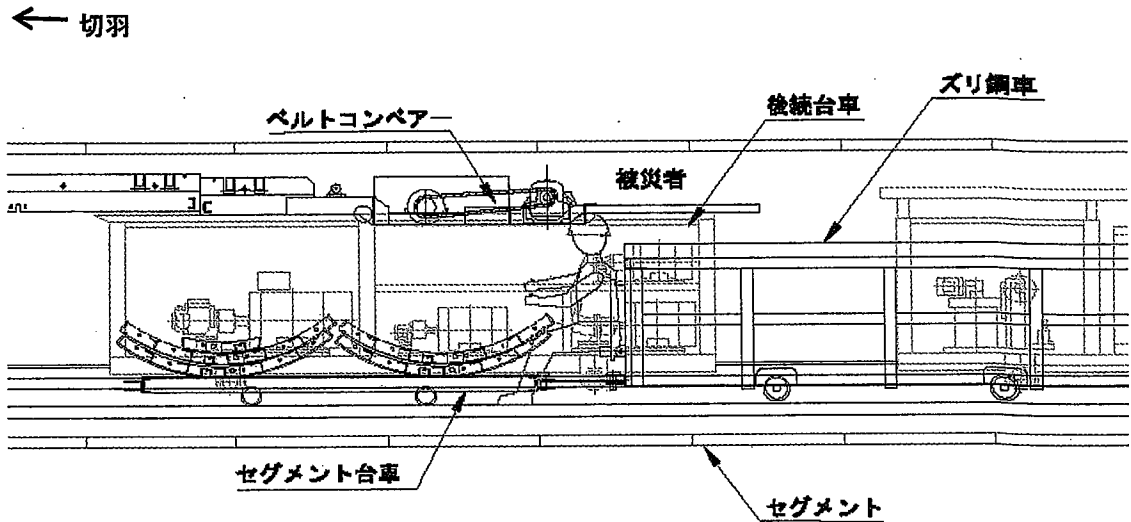
セグメントの切羽への運搬時、被災者が接続台車最後尾でセグメント台車とズリ鋼車の連結ピンを外し、ズリ鋼車に座りセグメントに足を掛けた状態でズリ鋼車とセグメント台車は切羽方向に移動していた。ベルトコンベアー前で一旦停止させ、被災者がベルトコンベアー用のブラケットを拾い上げ、後方のバッテリーロコ運転手に発進合図を送りバッテリーロコが発進した直後、鋼車と頭上のベルトコンベアーの受台に頭部を挟まれた。

NO	作業の順序	どんな危険があるか (予想される災害)	評価	私たちはこうする (防止対策)	誰が
	※セグメント台車の運搬	※台車及び坑内設備に接触・激突する	●●●	※接触予防の標示を行い、相互に確認できる連絡及び警報装置を設置する ※セグメント台車に乗車しない	作業指揮者 作業者
	※セグメント台車の切り離し	※挟まれ・巻き込まれ	●●	※実際の現場環境に合った作業手順書を作成し周知する ※切り離し作業箇所を定め作業スペースを確保する	作業指揮者 作業指揮者
<p><コメント> 本災害は、セグメント台車の切り離し作業を現地環境に合った作業手順書を作成しないうで行なったことを反省して、下記事項を実施し再発防止を図る。</p> <ul style="list-style-type: none"> ・接触予防の標示 ・相互に確認できる連絡及び警報装置の設置 ・セグメント台車に乗車しない ・現場環境に合った作業手順書の作成・周知 ・切り離し作業箇所を定め作業スペースを確保する 					
リ ス ク 評 価	高い	●●●	5		
	やや高い	●●	4		
	中	●	3		
	やや低い	▲▲	2		
	低い	▲	1
