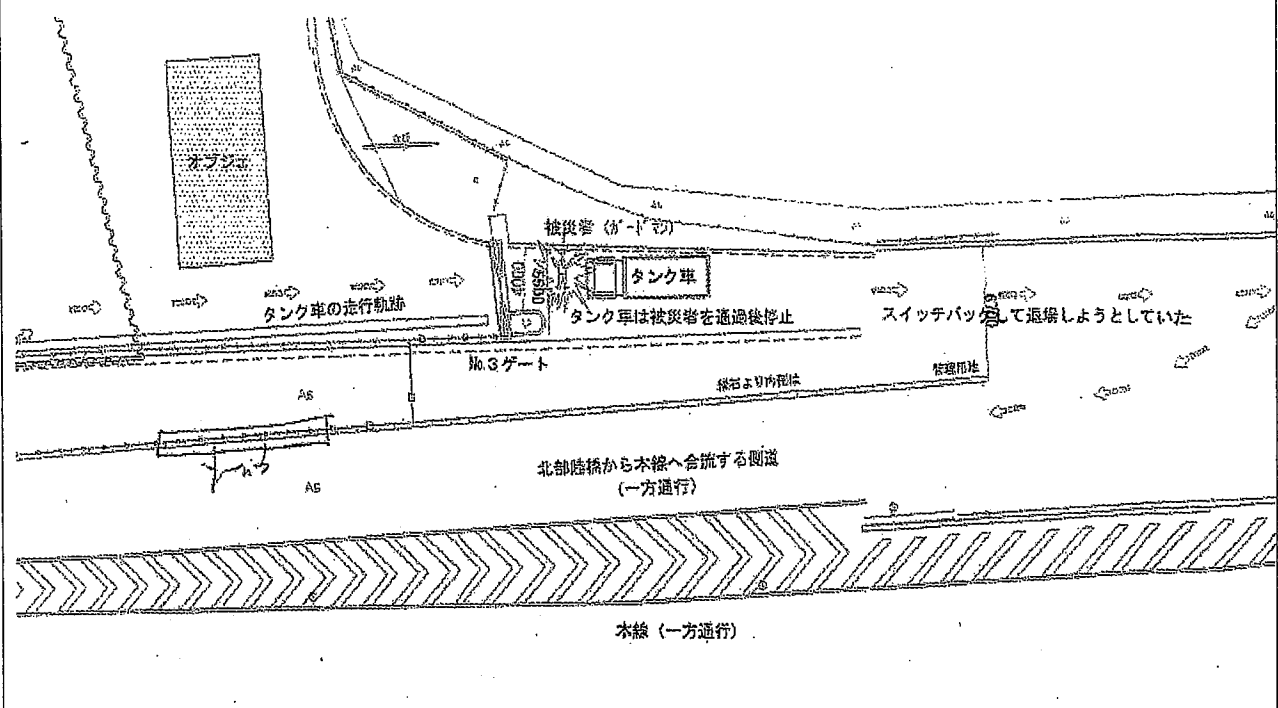
夜間の地盤改良作業において、被災者は進入ゲートでの工事用車輛の誘導を行っていた。  
被災当時、汚泥運搬の 10t タンク車をバック走行でゲートから公道へ誘導中、ゲートを出たところで誘導していたタンク車に轢かれた。（タンク車はゲートまで約 100m 近くバックで走行してきていた）

NO	作業の順序	どんな危険があるか (予想される災害)	評価	私たちはこうする (防止対策)	誰が
車 輛 誘 導	車輛誘導 ※バック走行の誘導	※誘導員が轢かれる	●●	※速度を落としてバックする ※誘導員の姿を確認する (確認できない時は即停止する)  ※運転手から確実に見える位置 で誘導する	運転者   誘導員
リ ス ク 評 価	高い ●●● 5 やや高い ●● 4 中 ● 3 やや低い ▲▲ 2 低い ▲ 1	<コメント> ◆ 誘導開始前に運転者に対して、誘導方法等の確認を行なわせること。 「車輛誘導安全3原則」を周知徹底する。(添付資料参照)  ※約 100m 近くもバック走行させるような「ムリな作業指示」は行ないこと。

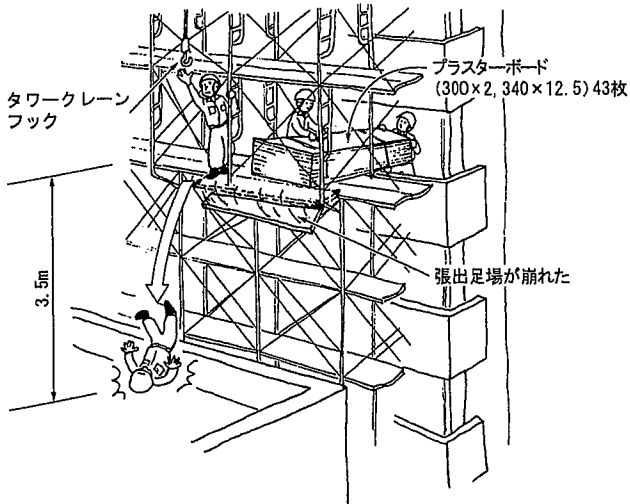
【足場を無断で改造し、揚重作業を行った】

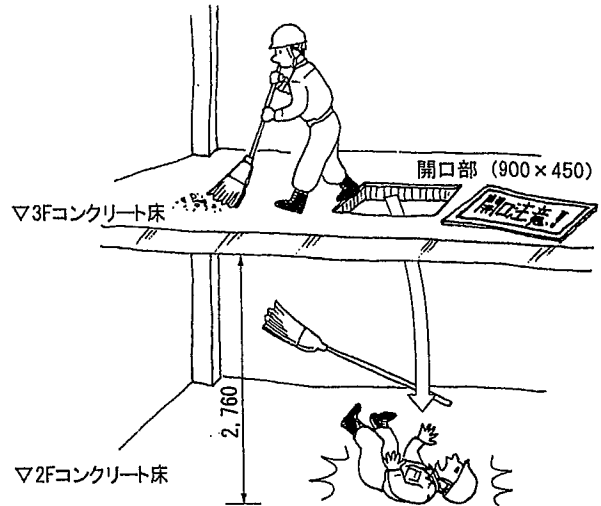
【開口部養生ブタをはずしていた】

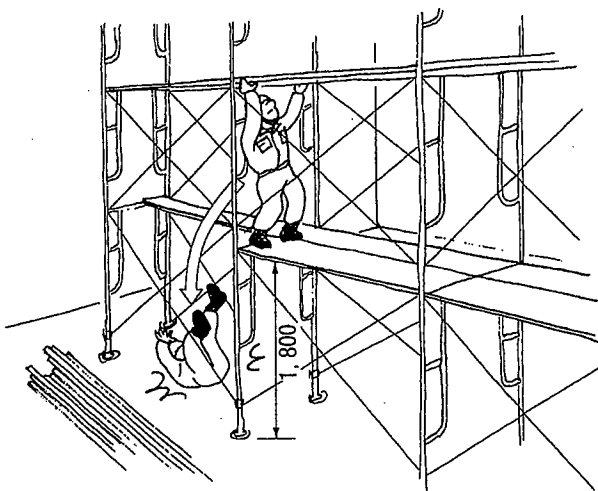
【足場板が1枚取り外されていた】

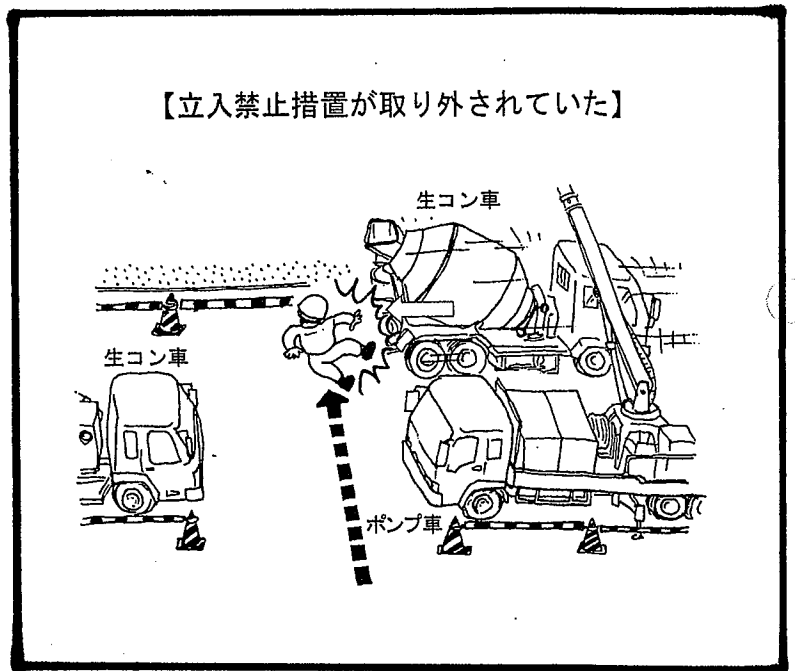
【立入禁止措置が取り外されていた】

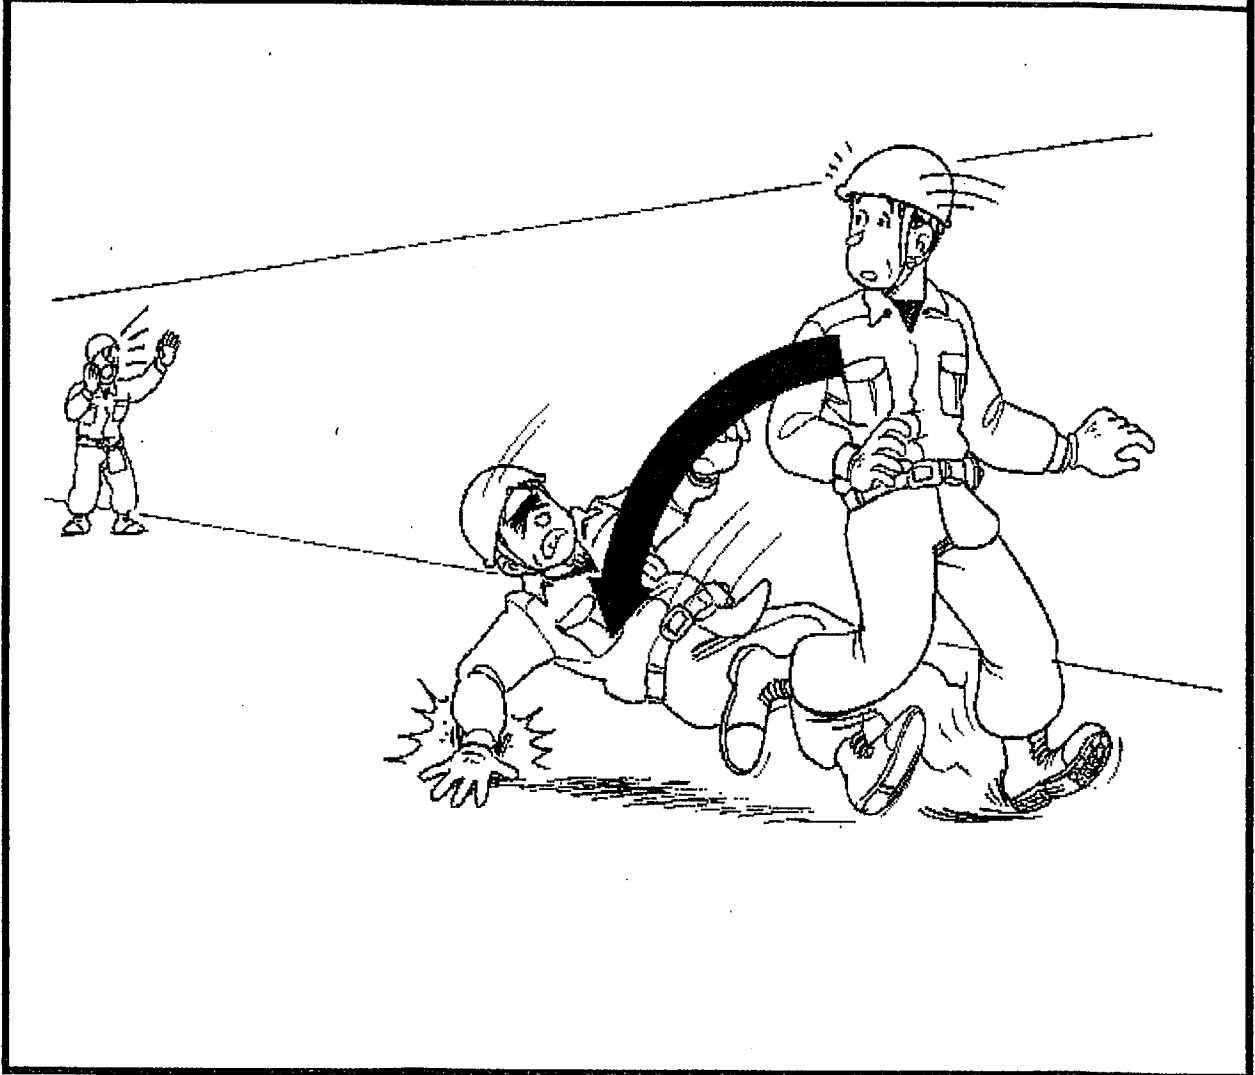
声をかけられ振りむき、足が滑って転倒

建築	工種: その他(仕上)工事	事故の型: 転倒
事故の分類	発生日時・天候: 2001.1.29 (月) 9:00 晴	起因物: 声
	被災内容: 右手首骨折	損失日数: 11日
	職 種: 防水工	請負関係: 3次
事故の発生状況	経 験: 19年0ヵ月	年 齢: 50才(男)
	発生状況	作業場所を歩行中、後ろから声をかけられて振りむいた際、左足が滑ってバランスを崩し右手をついた。その際手に体重がかかり手首を骨折した。
	原因	
	対策

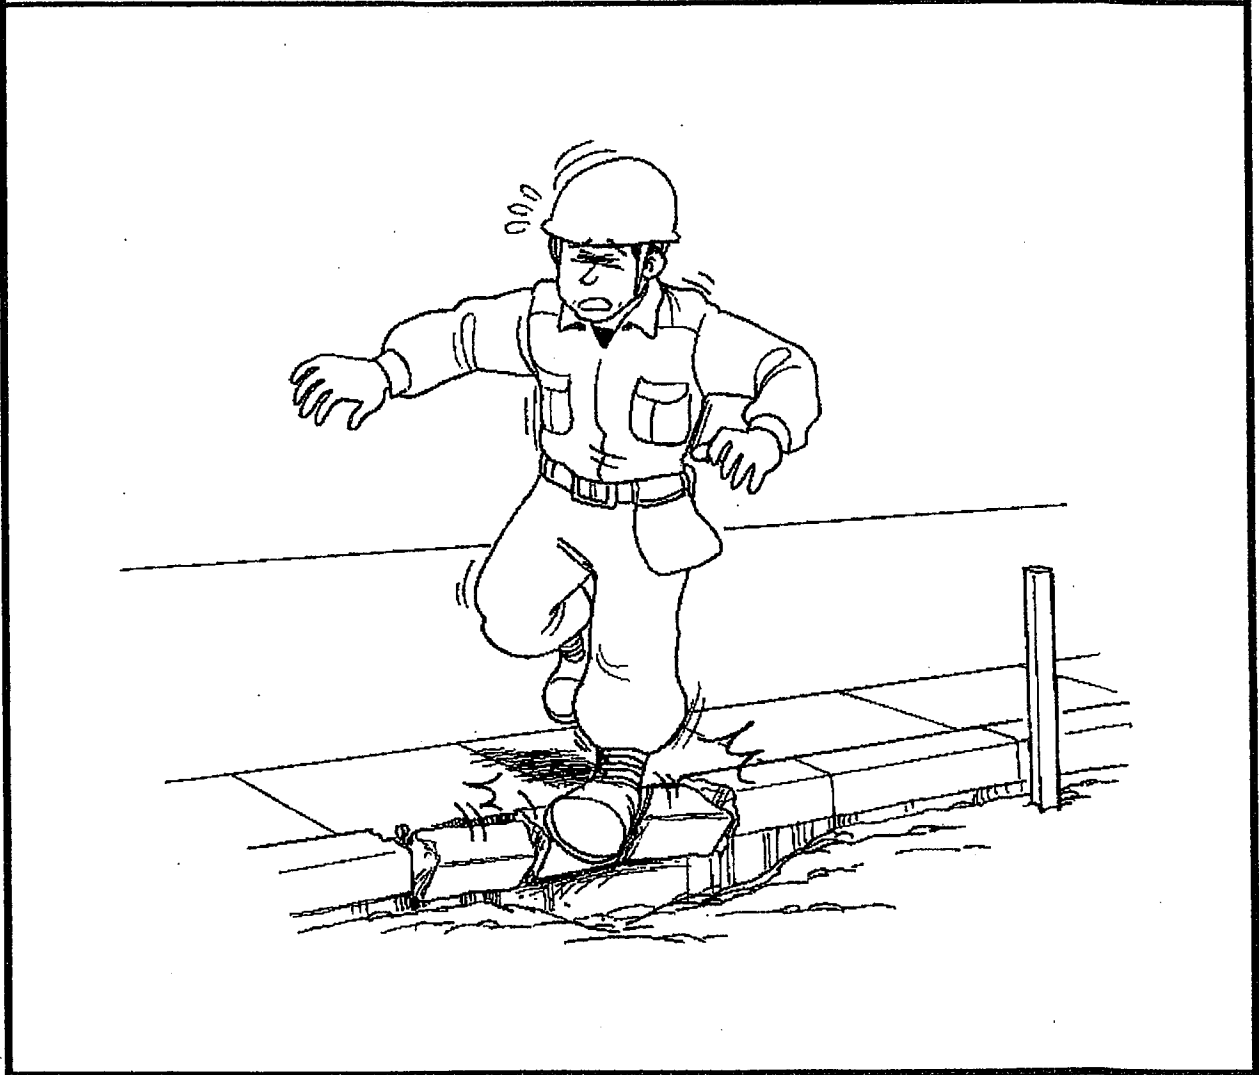
割れたL型側溝に乗り転倒し足首を捻挫

建築	工種: コンクリート工事		事故の型: 転倒
事故の分類	発生日時・天候: 2000.11.27 (月) 14:00 晴		起因物: L型側溝
	被災内容: 左足関節捻挫	損失日数: 32日	職種: 普通作業員
	経 験: 10年0ヵ月	年 齢: 31才 (男)	請負関係: 3次
事故の発生状況	発生状況	コンクリート打設工事準備作業中、工事車両を現場近くの駐車場へ移動させ、工事場所へ戻る途中、現場内の割れたL型側溝に乗ったところ転倒し、足首を捻挫した。	
	原因	被災者は作業通路以外の不安全な場所を通行した。	
	対策

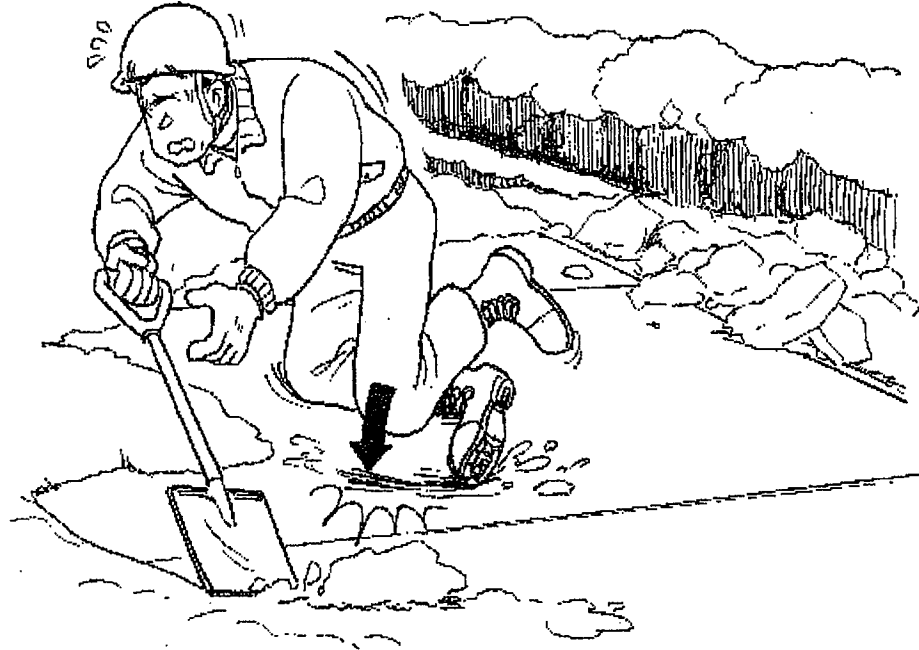
関係者専用道路の除雪作業中、鉄板上の雪に足を滑らせ転倒

建築	工種: その他工事	事故の型: 転倒
事故の分類	発生日時・天候: 2001.1.21 (日) 12:20 晴	起因物: 鉄板
	被災内容: 右膝腹部腓骨骨折	損失日数: 40日
	職 種: 普通作業員	請負関係: 2次
事故の発生状況	経 験: 6年0ヵ月	年 齢: 32才 (男)
	発生状況	被災者は関係者専用道路の除雪作業中、道路養生用の敷鉄板上の降雪した雪をスコップで植込み側へ排雪しようとしたところ、鉄板上の雪で足を滑らせ、転倒して右足を骨折した。
	原因	
	対策

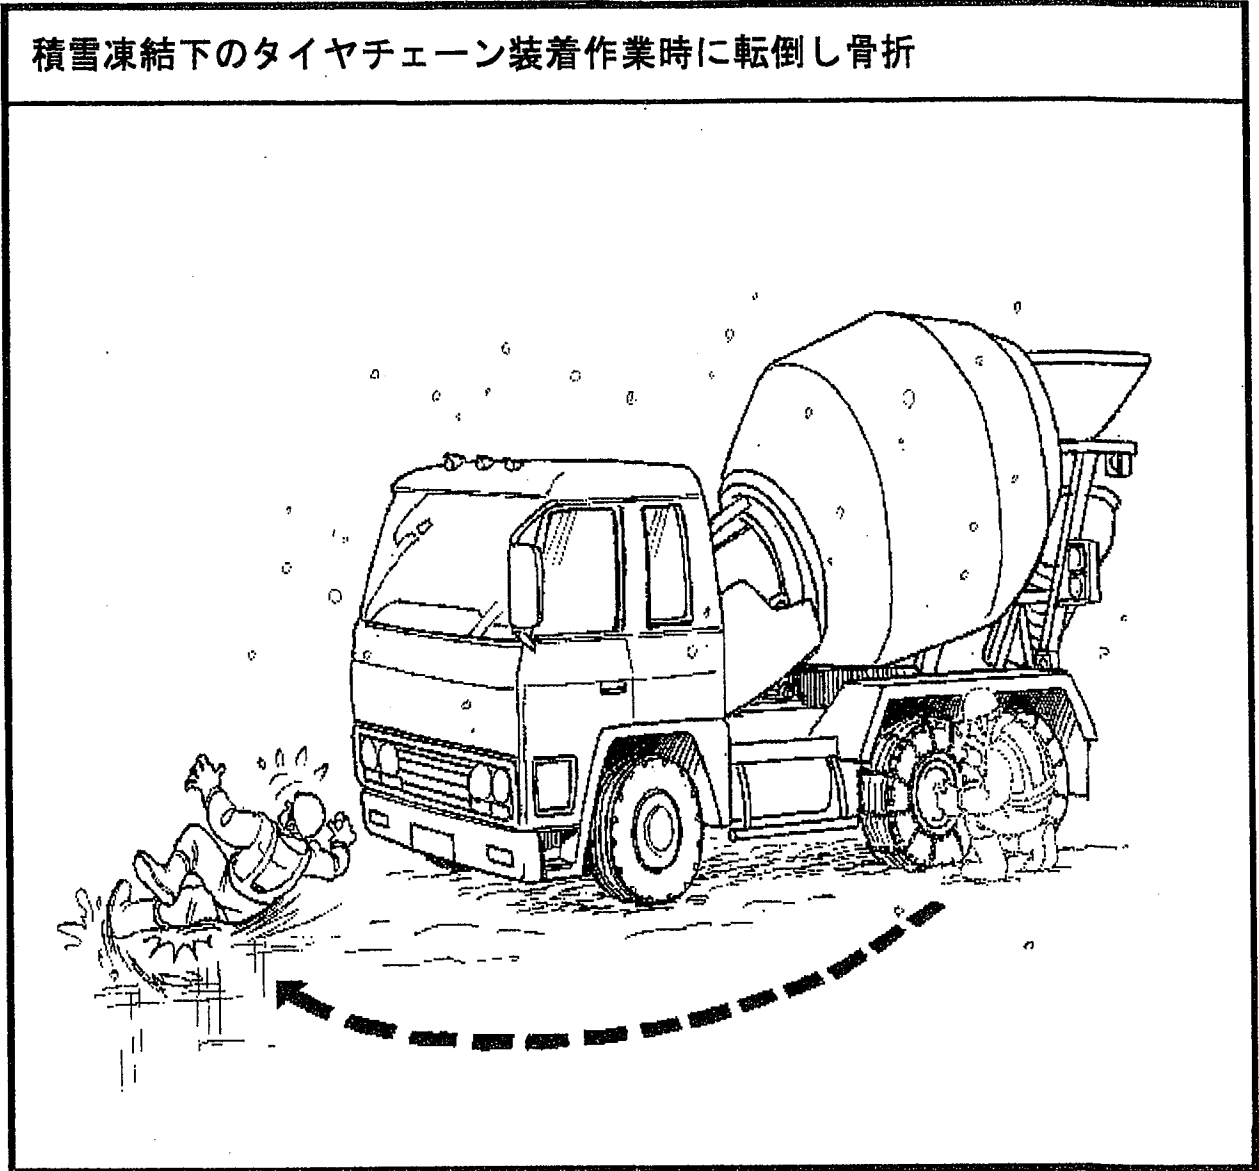
積雪凍結下のタイヤチェーン装着作業時に転倒し骨折

建築	工種: その他工事		事故の型: 転倒
事故の分類	発生日時・天候: 2000.12.6 (水) 9:30 雪		起因物: 凍結した路面
	被災内容: 右下腿骨折	損失日数: 23日	職種: 運転手
	経 験: 5年8ヵ月	年 齢: 38才(男)	請負関係: 1次
事故の発生状況	発生状況	トラックミキサー車の後輪にチェーンを装着しようとしてタイヤ後部にチェーンを敷き、トラックミキサー車を後退させるために運転席に乗り込もうと歩いて移動中で転倒し、足首を骨折した。	
	原因		
	対策	氷結時には、滑り止め長靴を着装する。
