災害事例による安全衛生教育資料

— 不安全な行動が、起こした災害の事例 —

2007 年災害事例による安全衛生教育資料

—作業標準に基づいたKYの実施— (第4版)

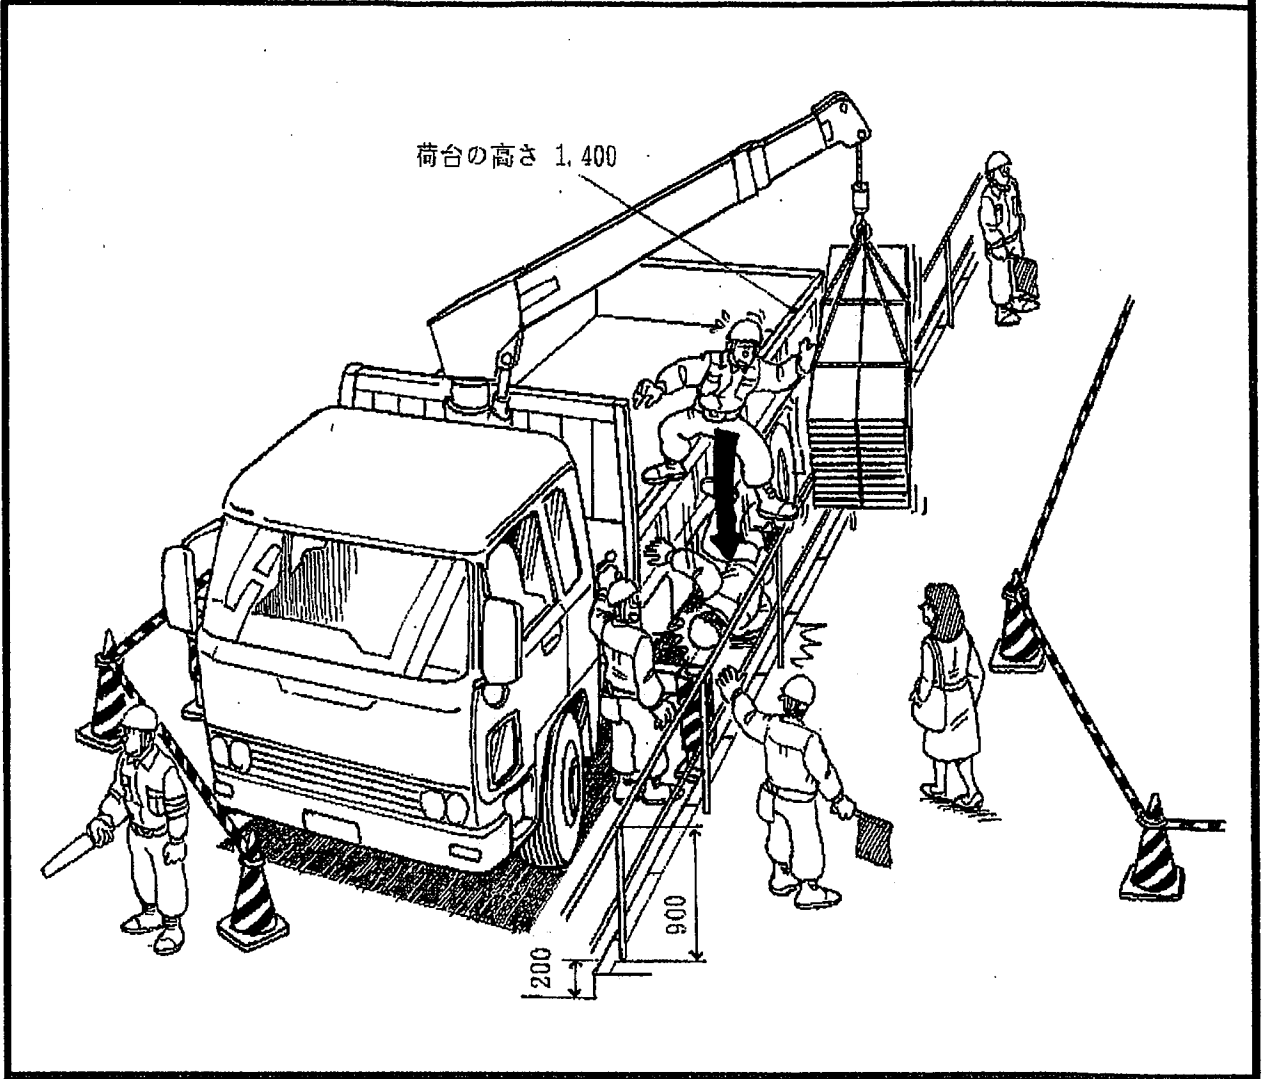
4 t ユニットの荷台から歩道の手摺に足を掛けようとして墜落

建築	工種: 直接仮設工事	事故の型: 墜落・転落
事故の分類	発生日時・天候: 2000.10.4 (水) 19:30 晴	起因物: ユニッ
	被災内容: 肋骨骨折・腎臓障害 損失日数: 23日	職種: とび工
	経験: 15年0ヵ月 年齢: 55才(男)	請負関係: 2次
事故の発生状況	発生状況	歩道側道路に止めた4 t ユニッから足場材を玉掛け・荷卸し中、歩行者を通すためにユニッの旋回をストップしたところ、吊荷が揺れたため被災者は揺れを止めに行こうとした。荷台から歩道の手摺に片足を掛けようとしたが、つま先しかかからず足が滑ってトラックの荷台と手摺の間に墜落した。
	原因	被災者は不安定な場所(あおり、手摺)の上で作業を行おうとした。 被災者は吊荷に手を触れた。 誘導員が適切な誘導を行わなかった。
	対策	不安定な場所で作業する作業を行わない。 吊荷を降ろす際は吊荷に手を触れない。(介錯ロープの使用) 吊荷を降ろす際は、歩行者を通さない。

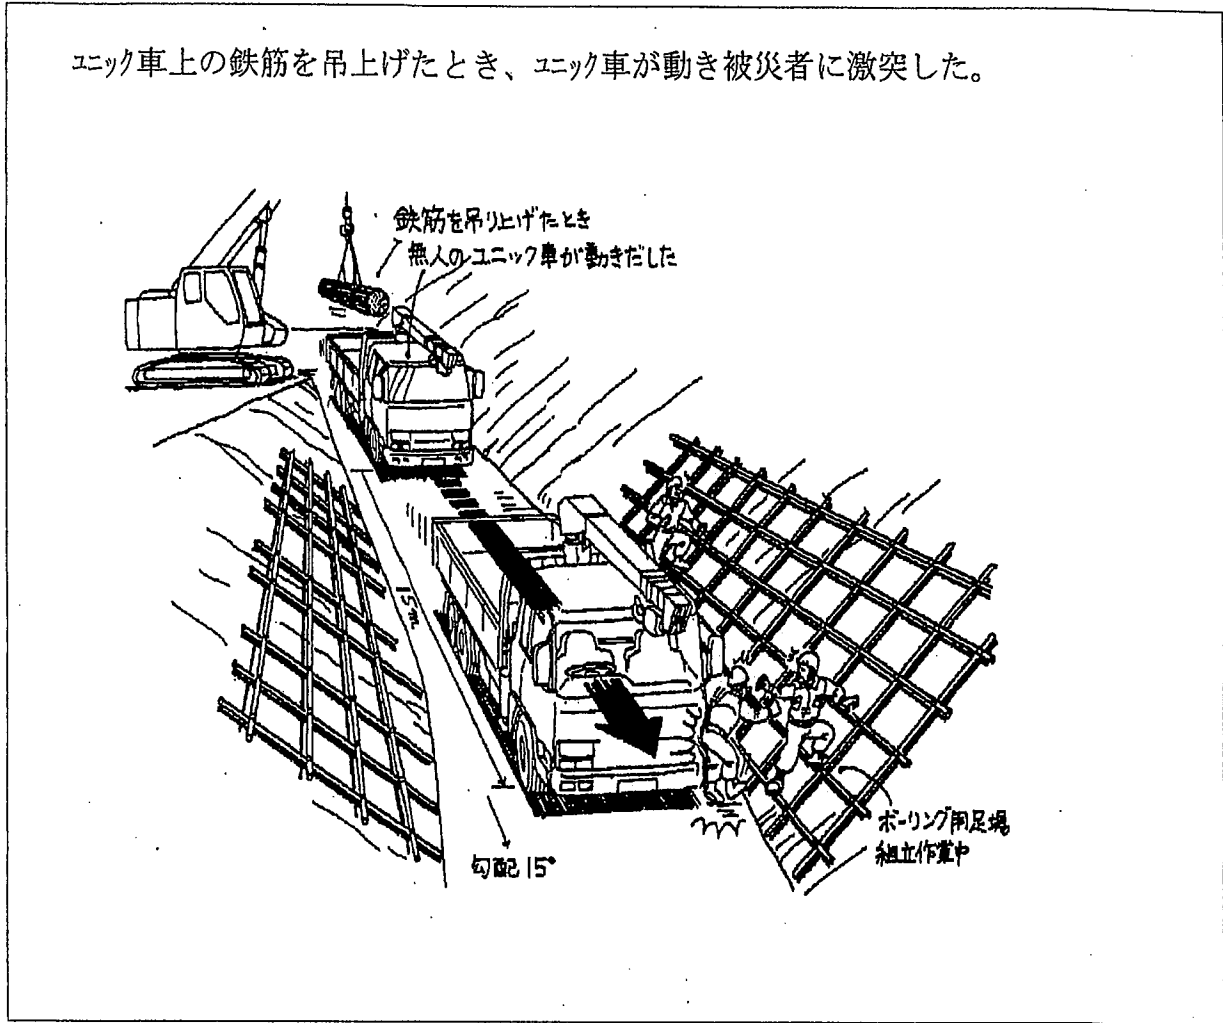
激突され災害 (5) 仮設工事 6-1-2

ユニック車上の鉄筋を吊上げたとき、ユニック車が動き被災者に激突した。

被災者	男性、鳶工、46才、経験年数 19年		
発生場所	トンネル建設現場	発生日時	H. 9/10/8 (水) 15:10
傷病名	膀胱破裂、骨盤骨折、膝骨折	休業日数	90日
事故の型	激突され	作業工種	運搬
作業の種類	鉄筋材運搬	起因物	ユニック車

- ① 被災者は同僚 5名で、ボリング用の足場を組立中であつた。
- ② ユニック車に積んでいた鉄筋をクレーンで吊上げたとき、無人のユニック車が突然動き出し、約15m先で作業していた被災者に激突した。

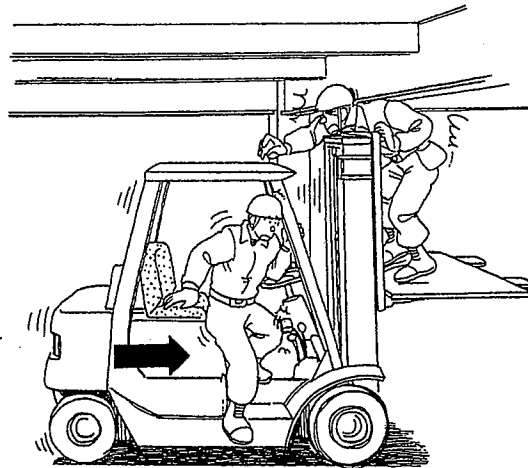
災害事例 3

フォーク上に置いた合板上に乗って天井鉄骨の塗装作業中、合板上から運転席に乗ろうとした同僚が誤って前進レバーに触れた為、フォークリフトが前進し鉄骨梁に挟まれた

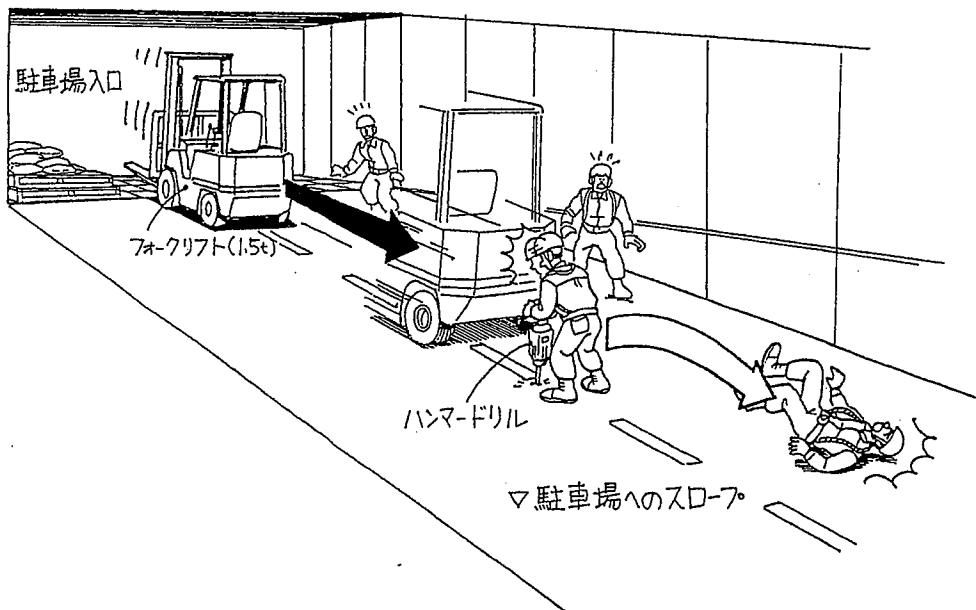
災害事例 4

車路のスロープ上部に止めてあった無人のフォークリフトが突然、逸走（バック）して、スロープ上で作業中の被災者に激突した

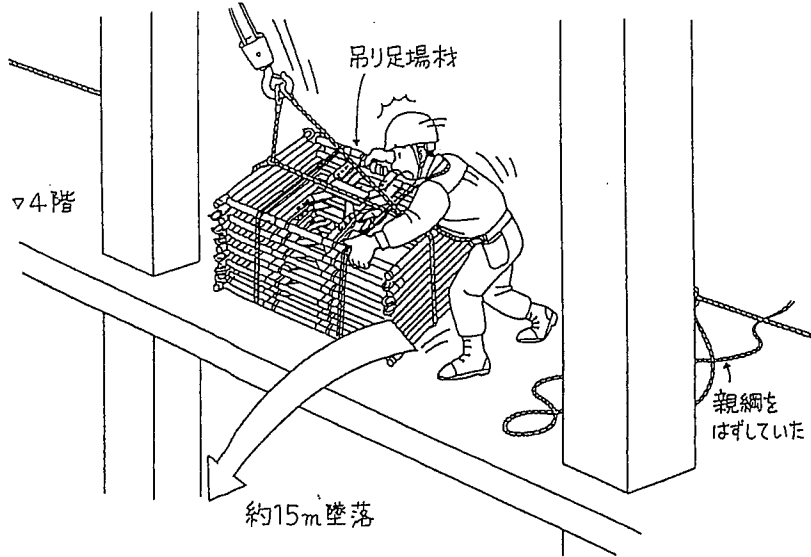
災害事例 1

足場材を荷降ろしのため、床外周に張ってあった親綱を外して玉掛け作業中、吊荷と共に外部に引き出され墜落した

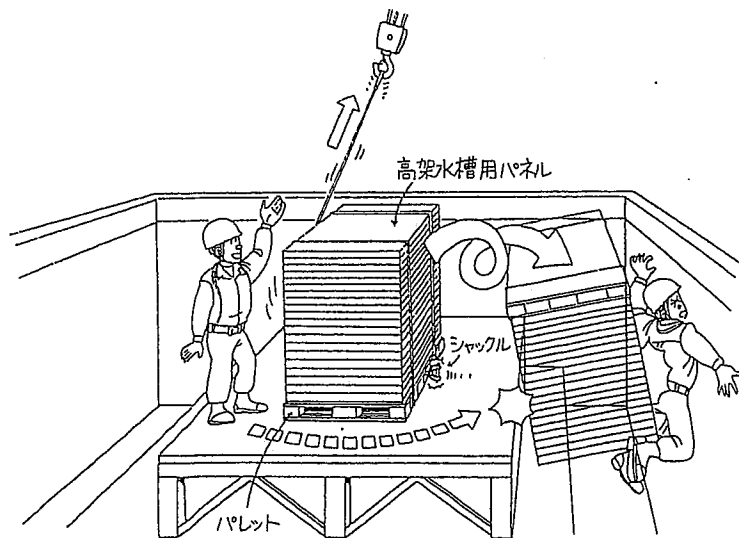
災害事例 2

吊荷の玉外し中、玉掛けワイヤーを引き抜こうと、ワイヤーの一端のアイにクレーンのフックを掛けて巻き上げたところ、荷が一回転して壁との間に挟まれた

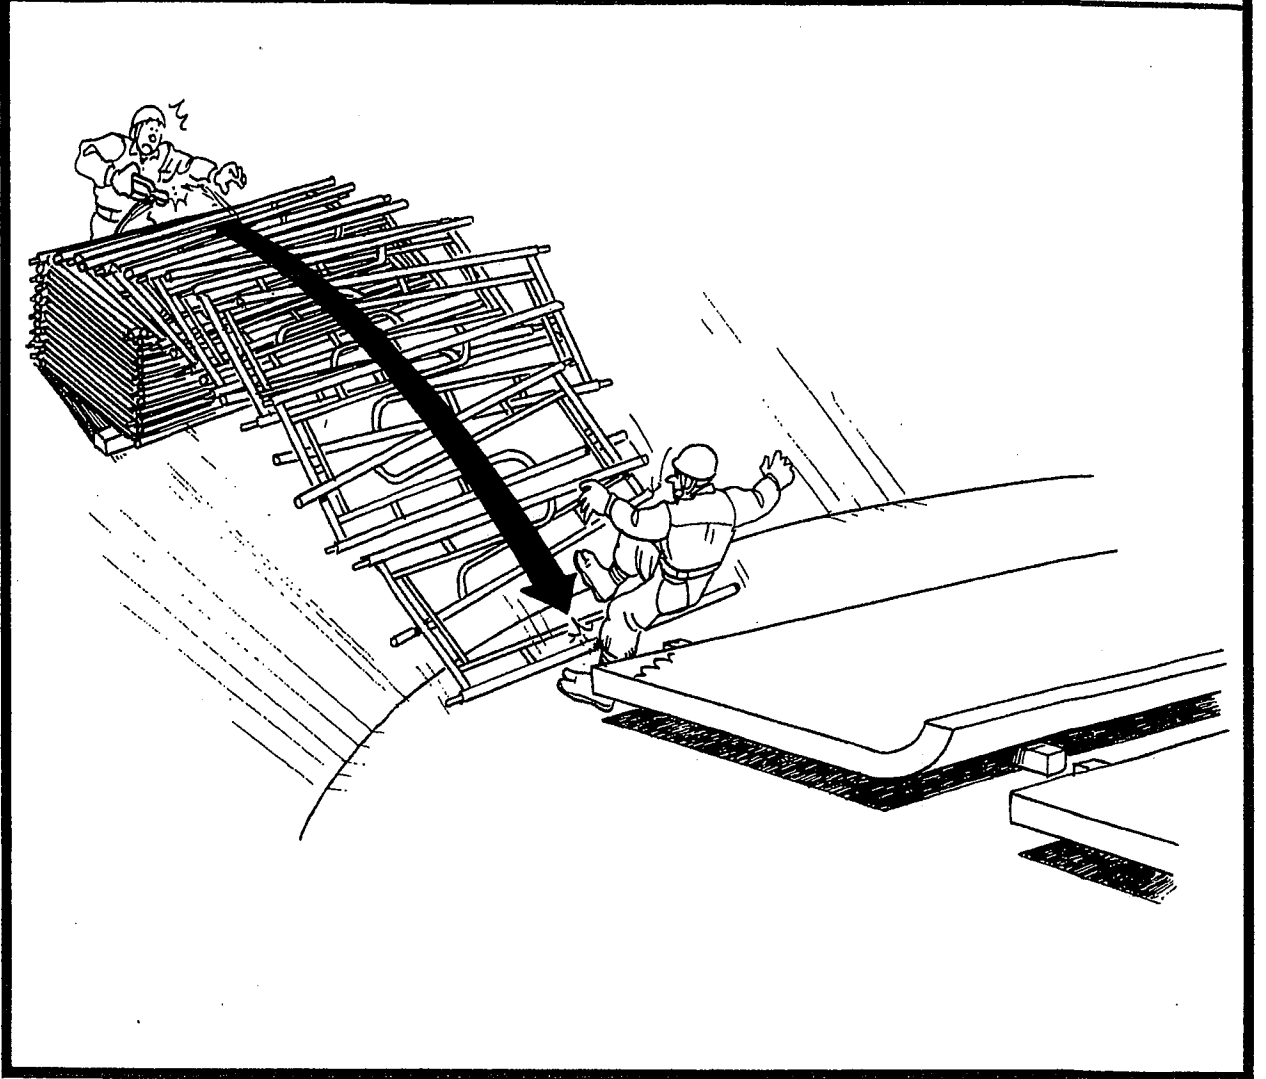
スロープ上で荷解きを行い、荷崩れにより挟まれ足を骨折

建築	工種:直接仮設工事	事故の型:はさまれ・巻き込まれ
事故の分類	発生日時・天候:2000.7.7(金) 9:20 曇	起因物 :ビティ枠
	被災内容:左足腓骨骨折	損失日数:23日
	職 種 :とび工	請負関係:3次
事故の発生状況	経 験:6年0ヵ月	年 齢:23才(男)
	発生状況	屋根工事用ステージ足場組立作業中、スロープに仮置きしていた枠組足場材を使用するため、同僚が結束していた金属バンドを切断した際、ビティ枠がずれて、下側から支えていた被災者が崩れたビティ枠と仮置きしてあったアクリルパネルとの間に足を挟まれ骨折した。
	原因	・勾配のある床面にビティ枠を置いた。 ・ビティ枠を水平にせず、バンドを切断した。
	対策	・資材は水平な床面に置く。止むを得ない場合は水平にする処置を講じ仮置きする。 ・バンドを切断しても荷崩れを起さぬ状況を確認してから荷解きを行う。

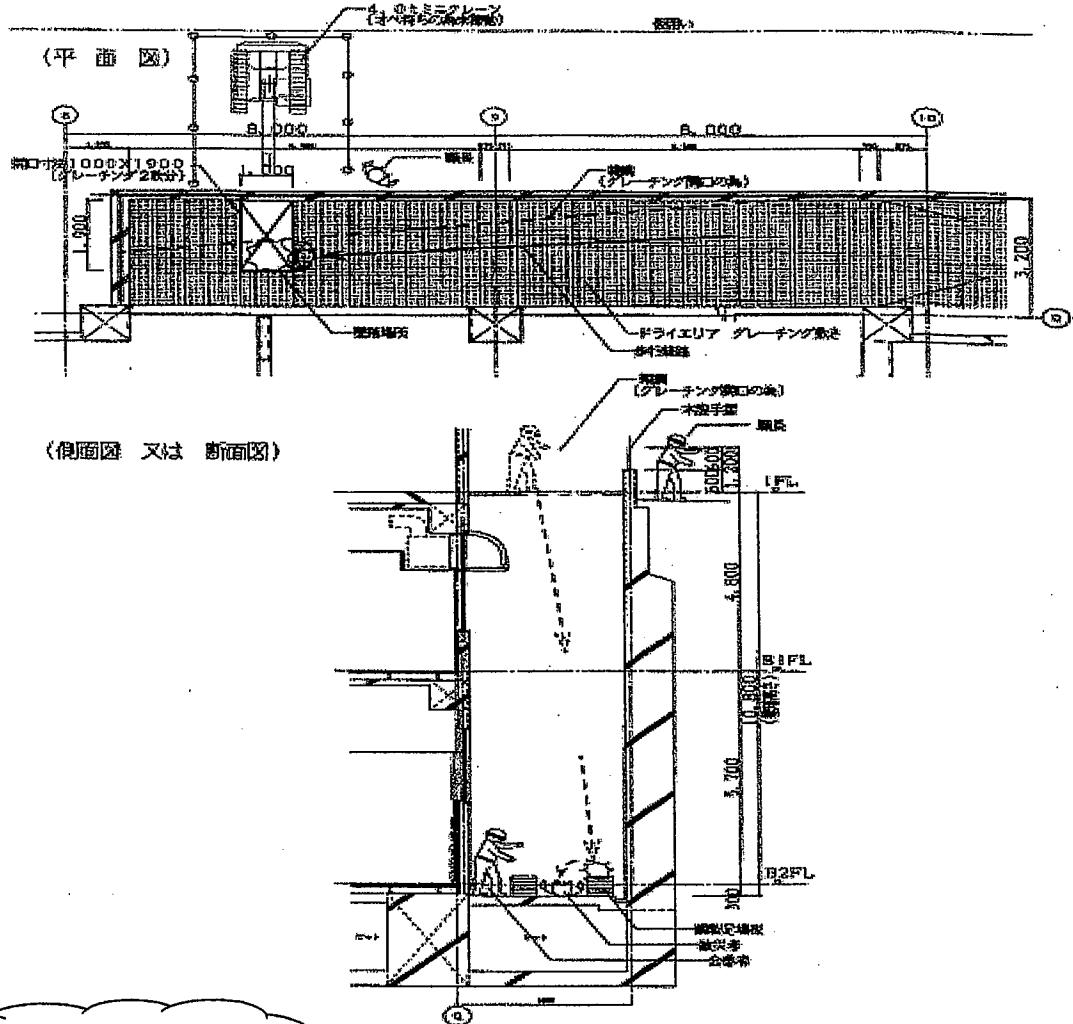
NO5	区分	事故型	傷病程度	職種	年齢	所属
	建築	墜落 (高さ 10.8m)	損失 60 日 (肋骨骨折他)	鳶工	27 才	1 次

発生の状況 1 階にて、ドライエリア内の足場材荷揚げ準備中、ドライエリア上部のグレーチング上を歩行していたところ、既に、合番者が荷揚げ用に外していたグレーチング 2 枚分の開口部 (1000*1900) から地下 2 階床の鋼製足場材の上に墜落した。

◆ 荷揚げ開口を開けっ放しにしない

- ① 現地KYで確認、開口作業にかかる前に手順を申し合わせる
- ② 開けたら“直ちに”手摺をつける
- ③ 開口中は、周辺への“立入り禁止”を徹底する

- ・ トラロープ等で区画して表示をつける
- ・ 又は 監視員を配置する

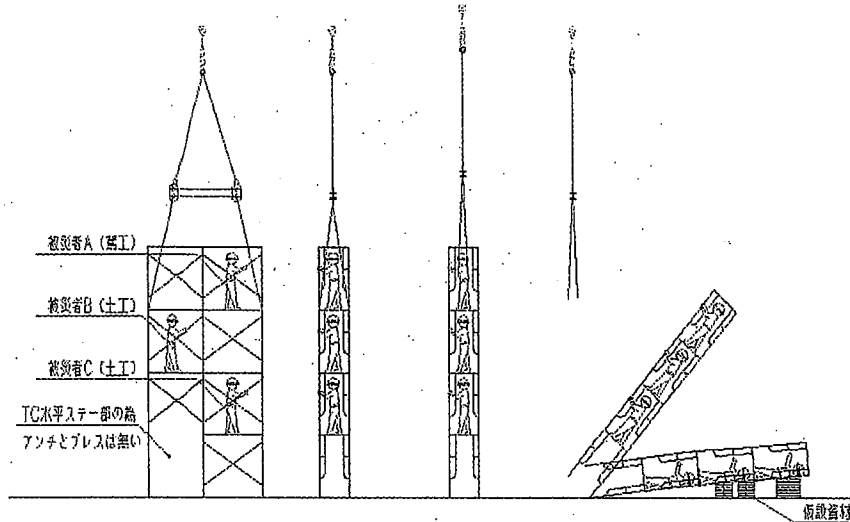
NO	区分	作業の種類	事故型	傷病程度	年齢 (所属)
2	建築	枠組み足場解体	崩壊・倒壊	3名負傷 (不休)	A (22歳 3次) B (30歳 2次) C (48歳 2次)

外部足場を吊足場に組替えるために解体作業を行っていた。タワークレーンで枠組み足場 (900 枠) を 2 列×4 段で大払した後、仮設材置場に吊下ろし地上で小払しするために、3 名が足場上がった後、玉掛けを外した直後に枠組み足場が転倒した。3 名共安全帯を掛けていた為足場内に乗ったままで倒れ手足の打撲、捻挫等の負傷を負った。

※2 列×2 段での解体予定を 2 列×4 段に変更。地上仮置きの際の転倒防止措置、昇降施設未設置のまま解体作業を行っていた。

NO	作業の順序	どんな危険があるか (予想される災害)	評価	私たちはこうする (防止対策)	誰が
6 1 大 払 し	<p>4. 地上での小払し</p> <p>①ブロックを地上に降す</p> <p>②転倒防止用控枠 (昇降階段付き) に固定する</p> <p>③4 層を 2 層に分割する (1 段目に上り 2 層と 3 層のジョイントを抜き縁切りする)</p> <p>④・・・ (以下略)</p> <p>⑤・・・</p> <p>⑥・・・</p> <p>⑦・・・</p>	<ul style="list-style-type: none"> ・ブロックの転倒 ・墜落 	●●	<ul style="list-style-type: none"> ・玉掛けワイヤーロープは効かせたままにする ・転倒防止用控枠との固定を確認してから玉外しを行う ・上下移動は控枠昇降階段を使用する ・建枠の内側で作業する 	<p>オペレーター</p> <p>合図者</p> <p>作業者</p> <p>作業者</p> <p>作業者</p>
<p><コメント></p> <p style="text-align: center;">足場の「大払し」は原則禁止です。</p> <p>実施するからには、現場担当者と事前打合せを十分に行って実施すること。</p> <p>◆ 職長 (安責者) は次の事項を徹底すること</p> <ul style="list-style-type: none"> ・作業員に対して上記の (防止対策) を盛り込んだ作業手順を周知する。 ・転倒防止処置について、必ず指示を行ない実施させる。 ・足場組立等作業主任者の直接指揮での作業を行わせる。 ・危険作業立会者として作業に立会い実施状況を監視・点検する。 					
リ	高い	●●●	5		
ス	やや高い	●●	4		
ク	中	●	3		
評	やや低い	▲▲	2		
価	低い	▲	1

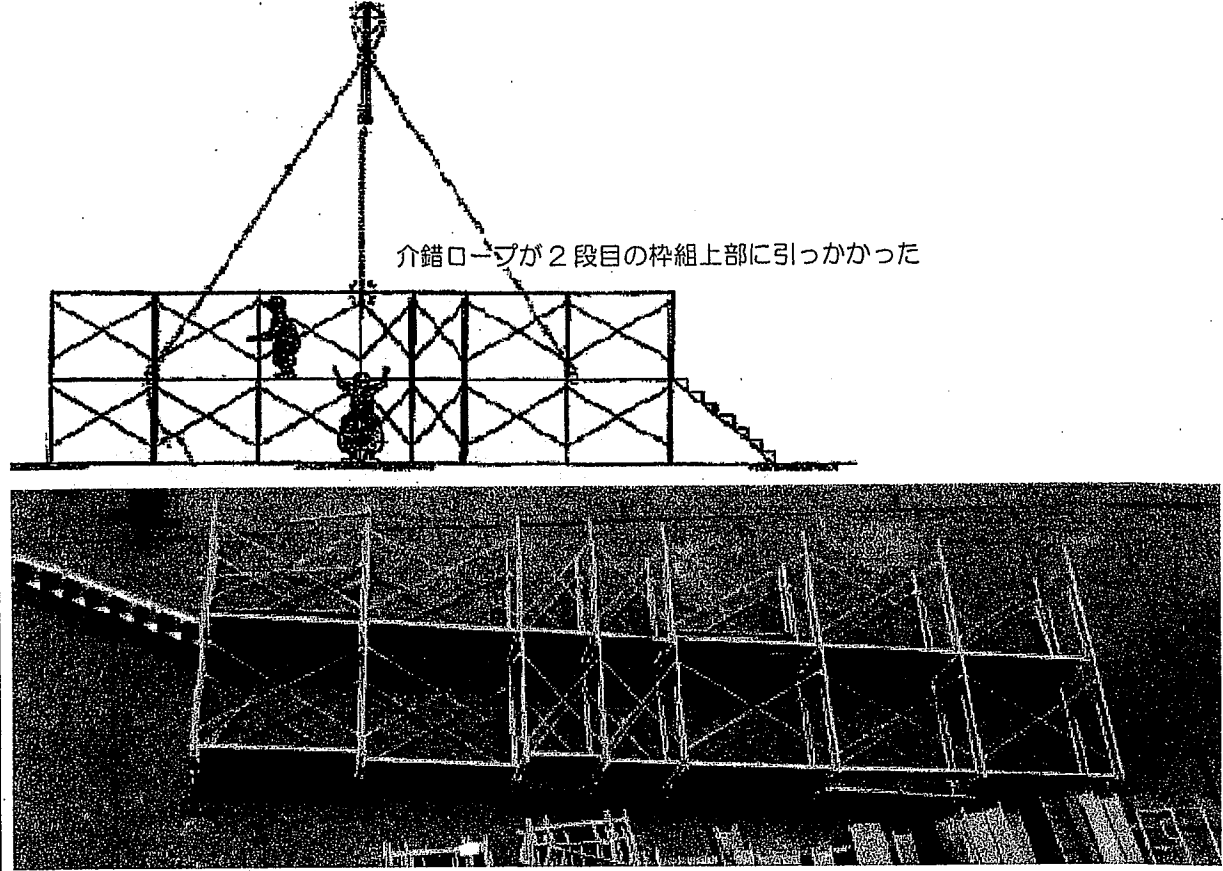
NO	区分	作業の種類	事故型	傷病程度	所属
5	建築	側足場解体 (大払し)	崩壊・倒壊	1名損失日数 30日 (骨折他) 2名軽症	1次

発生の状況 外部足場解体中、大払しした枠組足場2層6枠を地上に降ろし玉掛けワイヤーロープを外し巻き上げた際、玉掛けワイヤーの先端に掛けていた介錯ロープが2層目の鋼製布枠のフックに引っ掛かって、足場が倒壊。足場上の1名が墜落し地上の作業員2名が倒れた足場の下敷きになった。

NO	作業の順序	どんな危険があるか (予想される災害)	評価	私たちはこうする (防止対策)	誰が
6-1 大 払 し	4 地上での小払し ① ブロックを地上に降ろす ② ※転倒防止の控えを設置して、昇降階段を取付ける ③ 玉掛けワイヤーロープを取外す	<ul style="list-style-type: none"> ・荷振れにより激突される ・ブロックの倒壊 ※玉掛けワイヤーロープ、介錯ロープが引っ掛り足場が転倒 	●●	<ul style="list-style-type: none"> ・吊荷の下に立入らない (合図者は吊荷の下から退避し安全な位置で合図を行なう) (介錯ロープを使用する) ・玉掛けワイヤーロープは効かせたままにする ※合図者との合図を確認しながら作業する ※玉掛けワイヤーロープ、介錯ロープと足場との接触に注意しながら巻上げの合図をする 	合図者 作業者 オペレータ 作業者 オペレータ 玉掛者 合図者
リス ク 評 価	高い	●●●	5	<コメント> ・枠組足場は、1枠で2層以上の自立の時は、転倒防止措置を徹底すること。 ・オペレータ、合図者は、玉外し後、吊治具が完全に巻き上げるまで、目を離さないで合図の応答を行うこと。	
	やや高い	●●	4		
	中	●	3		
	やや低い	▲▲	2		
	低い	▲	1

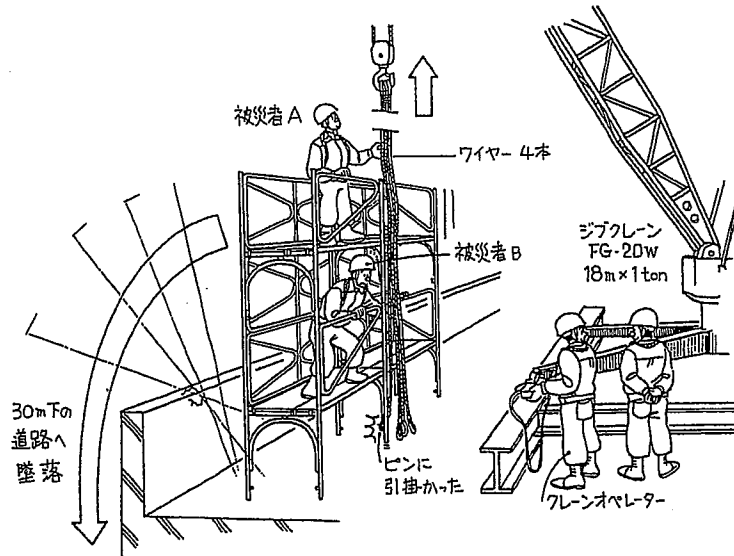
災害事例 3

大払して屋上に仮置きした足場に乗って玉掛を外し、玉掛ワイヤーを巻き上げ中、ワイヤーのアイが足場枠のピンに引っ掛かって足場が倒れ、足場と共に地上に墜落した

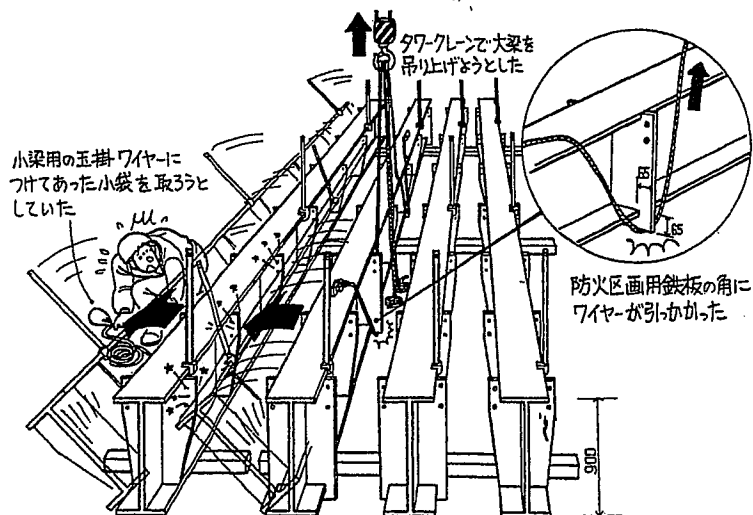
災害事例 4

荷捌きヤードの鉄骨大梁を吊上げ中、玉掛ワイヤーのたるみ部分が梁に先付けしていた鉄板に引っ掛かって大梁が傾き、隣の梁が押し倒されて下敷きになった

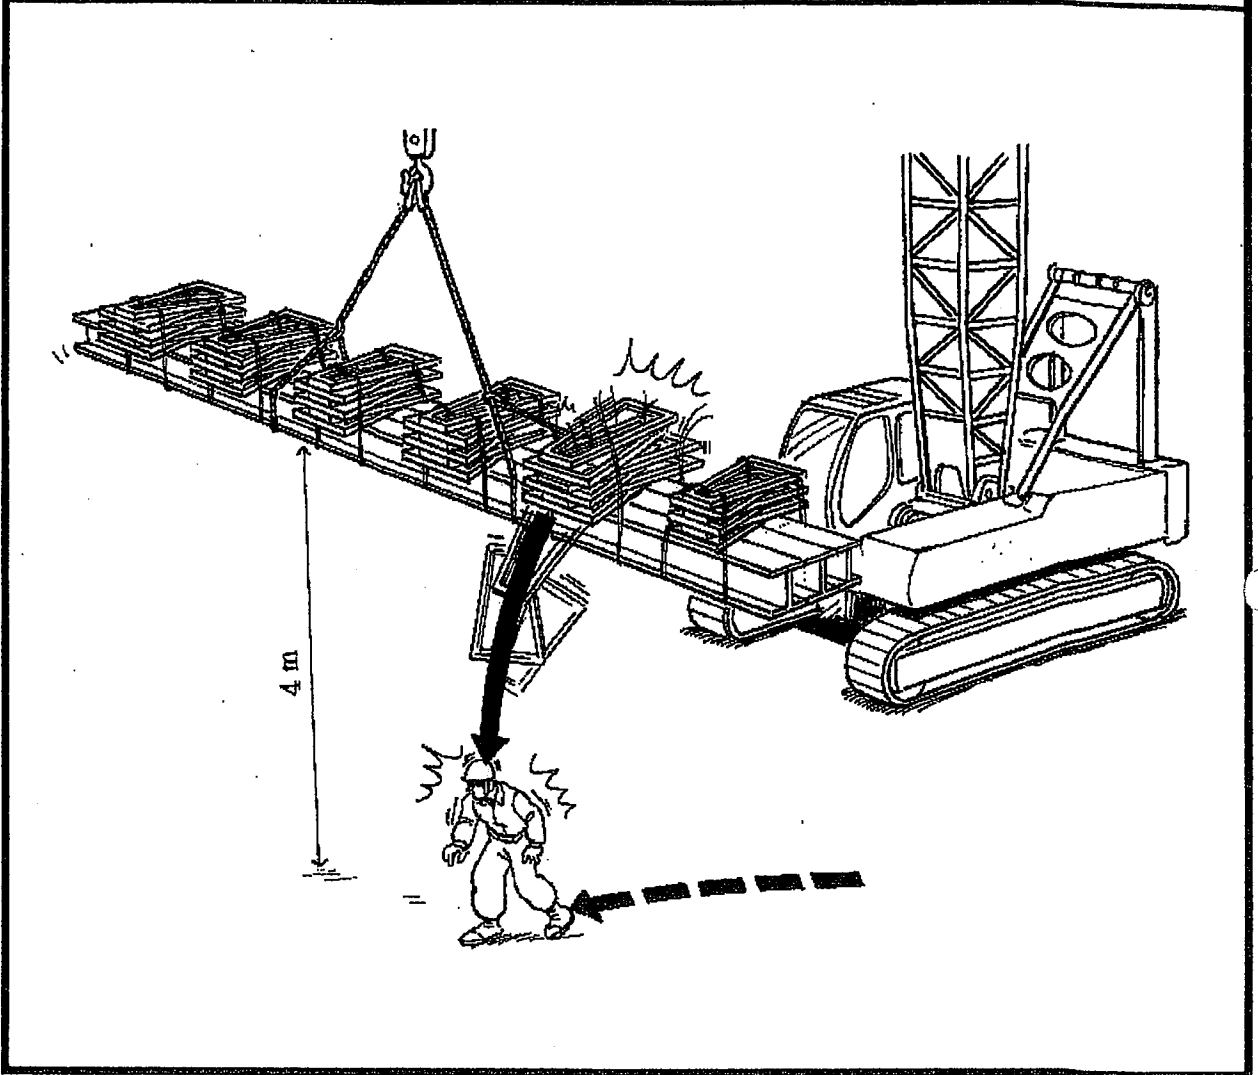
吊荷を固定していた番線が切れ、吊荷が落下し頭部を負傷

建築	工種: 鉄骨工事		事故の型: 飛来・落下
事故の分類	発生日時・天候: 2000.10.16 (月) 10:40 晴		起因物: クローラクレーン
	被災内容: 肋骨骨折	損失日数: 17日	職種: 鉄筋工
	経 験: 5年0ヵ月	年 齢: 25才 (男)	請負関係: 2次
事故の発生状況	発生状況	H鋼3本の上にアングル加工材を番線で固定し、50tクローラクレーンにて吊り上げていたところ、番線が切れてアングル加工材が落下し、吊荷の下を通ろうとした被災者の頭部に当たった。	
	原因	被災者が吊荷の下に入った。 吊荷の固定が不十分であった。	
	対策	吊荷の下に入らない。クレーン作業範囲は立入禁止措置を行う。 吊荷は十分な強度を持った結束とバランスの良い玉掛けを行う。また、出来る限り混載を行わないような運搬計画を行う。

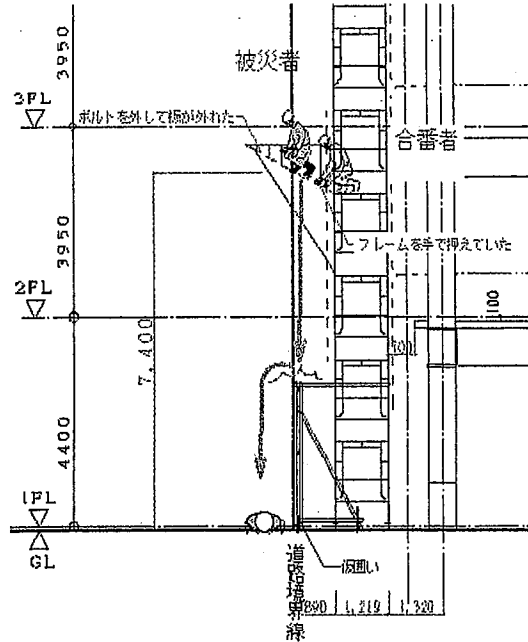
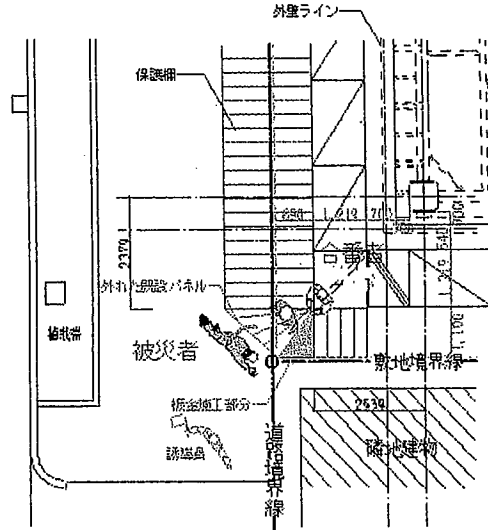
NO	区分	作業の種類	事故型	傷病程度	年齢	所属
4	建築	養生棚、隙間塞ぎ	墜落 (高さ 7.4m)	損失 23 日 (骨折)	54 才	2 次

鍛冶工 2 名で外部足場コーナ部の朝顔 (養生棚) の既製材が使用できない「やく物」部分を板金で塞ぐ作業中、被災者が朝顔の上に乗って板金材を取付けようとしたが、パネルの加工寸法が違っていたため、レベルが合わなかったので高さを調節するために、自分の載っているパネルフレームのボルトを抜いたところ、片面が外れて垂れ下がったためパネル上を滑り落ち、3m下の足場横パイプにバウンドして歩道に墜落した。

<コメント>
 ・ スポット作業のため入場した作業員 (鍛冶工) が朝顔の構造、パネルの取付手順を知らずに独断で朝顔の貫通ピンを外して墜落した。
 ※朝顔等の補強・改造等を行う時は、事前に元請と打合せし作業手順を決定する。
 ・ 職長・安全衛生責任者は、スポット作業等、非常作業に対する入場時の措置、作業の打合せ、作業場所の状況把握や手順の確認等、作業所ルールを再点検して確認すること。

NO	作業の順序	どんな危険があるか (予想される災害)	評価	私たちはこうする (防止対策)	誰が
9	飛来落下養生 ・ 層間安全ネット ・ 朝顔 ・ 外周面の垂直養生シート	・ 取付け中の墜落 ・ 取付け中の墜落 ※補強、改造作業中に構造部材を外して墜落 ・ 部材の落下 ・ 工具の落下 ・ 部材の落下 ・ 取付け中の墜落	●	・ 安全帯を使用する ・ 安全帯を使用し慎重に取付ける ※部材の構造、緊結状態をチェックして手順を確認する ※作業床を確保する ・ 下部の確実な立入禁止を行う ・ 3 段組む毎に張る ・ ひも付工具を使用して慎重に取付ける ・ 安全帯を使用する	作業者 作業者 作業主任者 作業者 作業者 作業者

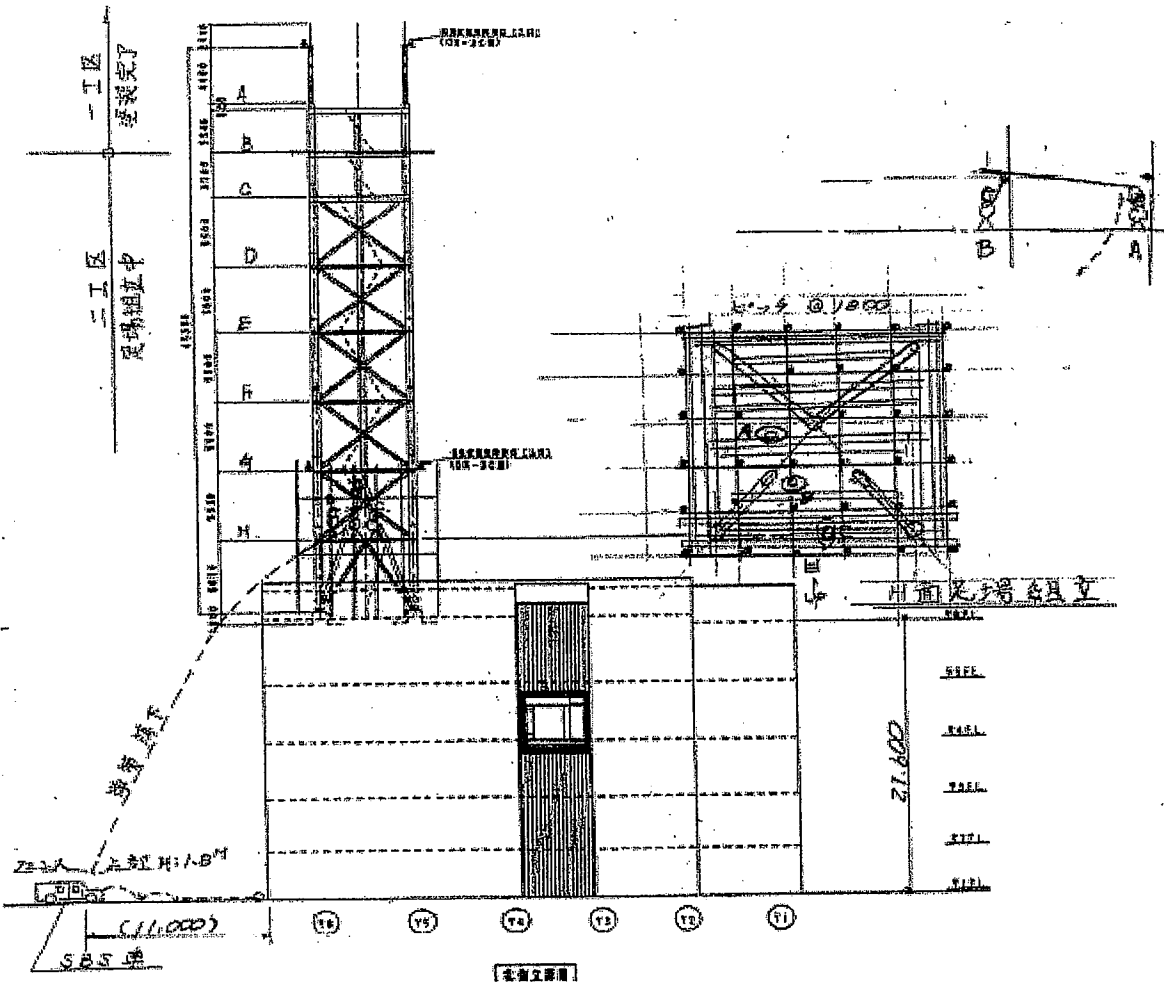
NO 4	区分	事故型	損害程度		
	建築	公衆災害 (落下事故)	施主車両損傷

施工済ビル屋上の鉄塔塗装工事中用足場組立て中、足場上で手渡していた単管パイプ (L=4m) が落下し、ネットフェンス及び施主の社用車を損傷した

- ◆ 増改築、改修等の施工では、第三者災害の防止を最重点とした対策を立てる
- ◆ 第三者災害の防止を最重点としたKYを基に作業手順を決定する
- ◆ 高所開口部では、落下物防護措置が完了するまでは作業を開始しない

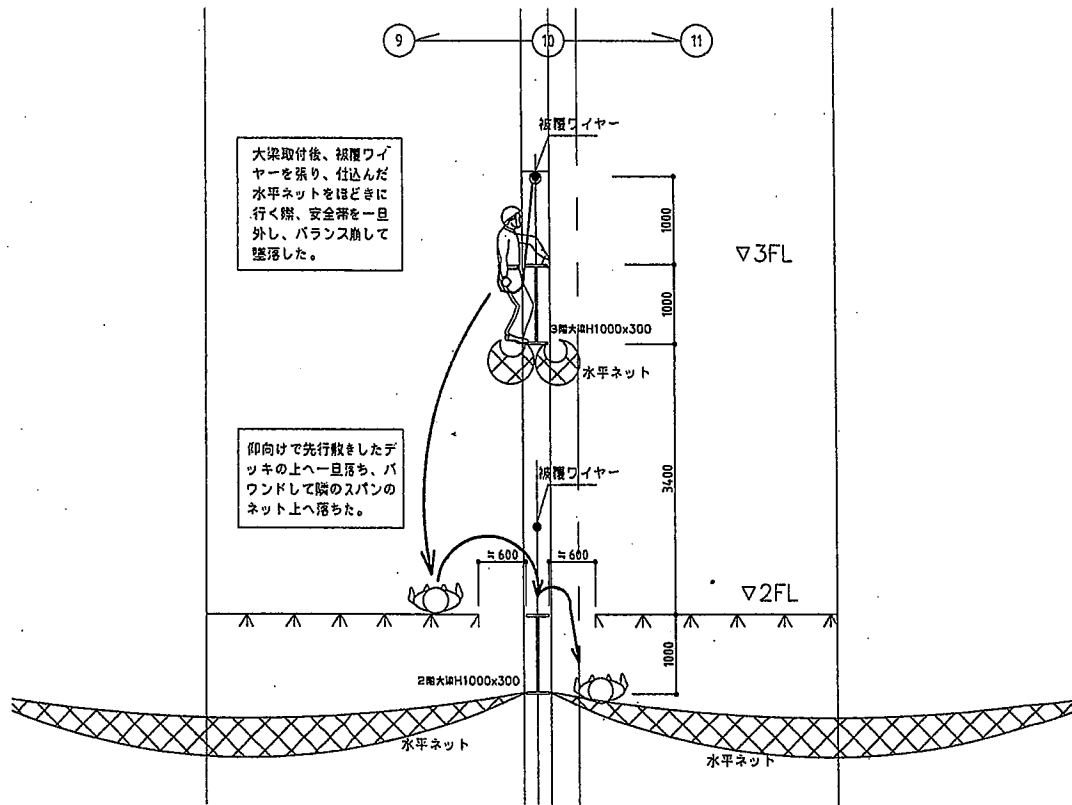
NO8	区分	事故型	傷病程度	職種	年齢	所属
	建築	墜落 (高さ 4.4m)	損失* *日 (左足腓骨骨折)	鳶工	25才	2次

発生の状況 2節鉄骨建方中、3階大梁取付け後、水平ネット張りを行なうため、鉄骨下フランジに下りる際、梁上の被覆ワイヤから鉄骨梁へ安全帯を掛けかえる際にバランスを崩し、4.4m下の2階床先行敷きデッキ上に墜落、バウンドして2階大梁下安全ネット上に落下した。

- ◆ 鉄骨工事中は、常時、安全帯使用の厳守
 - ① 親綱が使いやすい位置に張られているか現地で確認する
 - ② 移動性の高い作業では、大口径フックの2丁掛け安全帯を使用する
 - ③ 鉄骨上では、常に、梁、柱、親綱等に安全帯を掛けておく

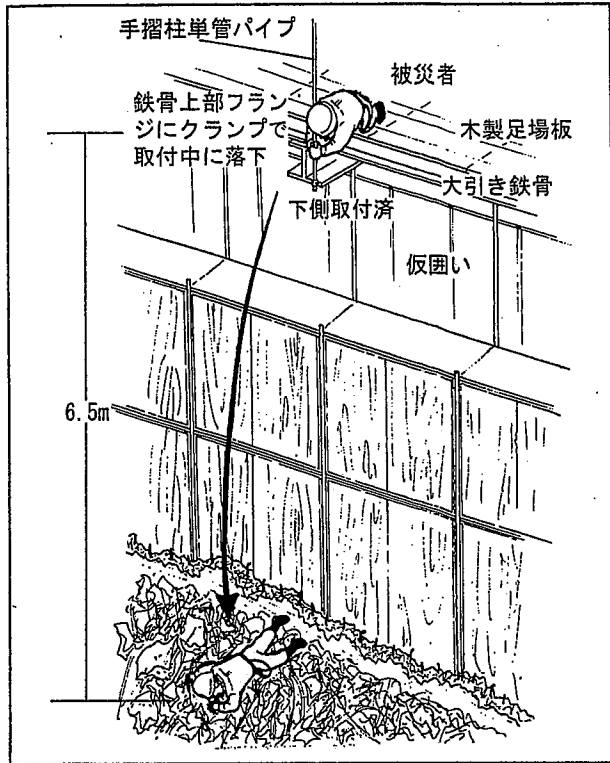
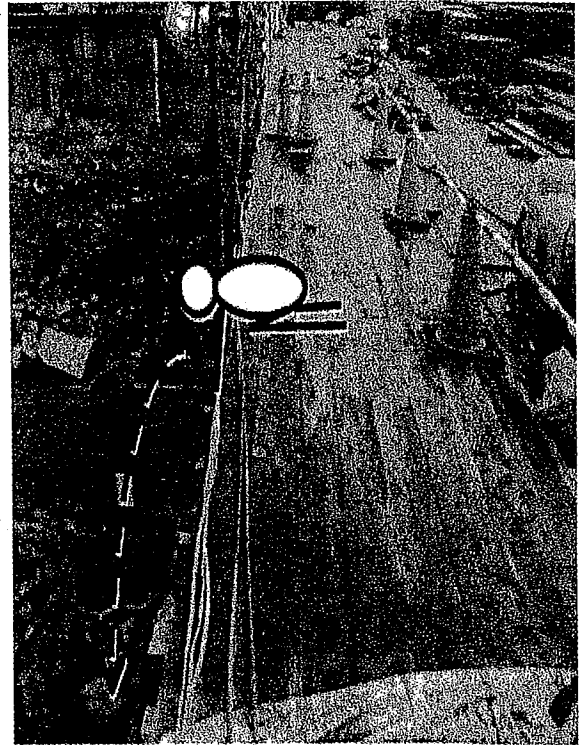
歩道構台上より

構台の手摺設置のため、大引きの鉄骨端部に手摺柱用単管パイプをクランプで取付け中、前屈みのまま構台上から墜落した。(高さ 6.5m)

NO	作業の順序	どんな危険があるか (予想される災害)	評価	私たちはこうする (防止対策)	誰が
8	<p>※1) 親網の設置</p> <p>2) 手摺部材の小運搬、配置</p> <p>3) 手摺りの取付け 手摺柱～手摺</p>	<ul style="list-style-type: none"> 小運搬中、移動中の墜落 取付け中の墜落 	●●●	<p>※構台床上に親網支柱を設置し親網を張る</p> <ul style="list-style-type: none"> 親網に安全帯を使用する 足元を常に確認する 親網に安全帯を使用する <p>※取付け作業を1人で行わない</p>	<p>作業者</p> <p>作業者</p> <p>作業者</p>
リスク評価	<p>高い ●●● 5</p> <p>やや高い ●● 4</p> <p>中 ● 3</p> <p>やや低い ▲▲ 2</p> <p>低い ▲ 1</p>	<p><コメント> 直接原因は、被災者の不安全行動とその作業を指示した作業責任者の職務怠慢 (墜落の危険性をまったく考えずに指示している) による親網の未設置、安全帯の未使用での作業にあるが、一方、建物解体前の構台組立時に手摺を設置する作業計画となっていなかったために、後から危険な状態での作業を行う羽目になったことも大きな問題点である。</p>

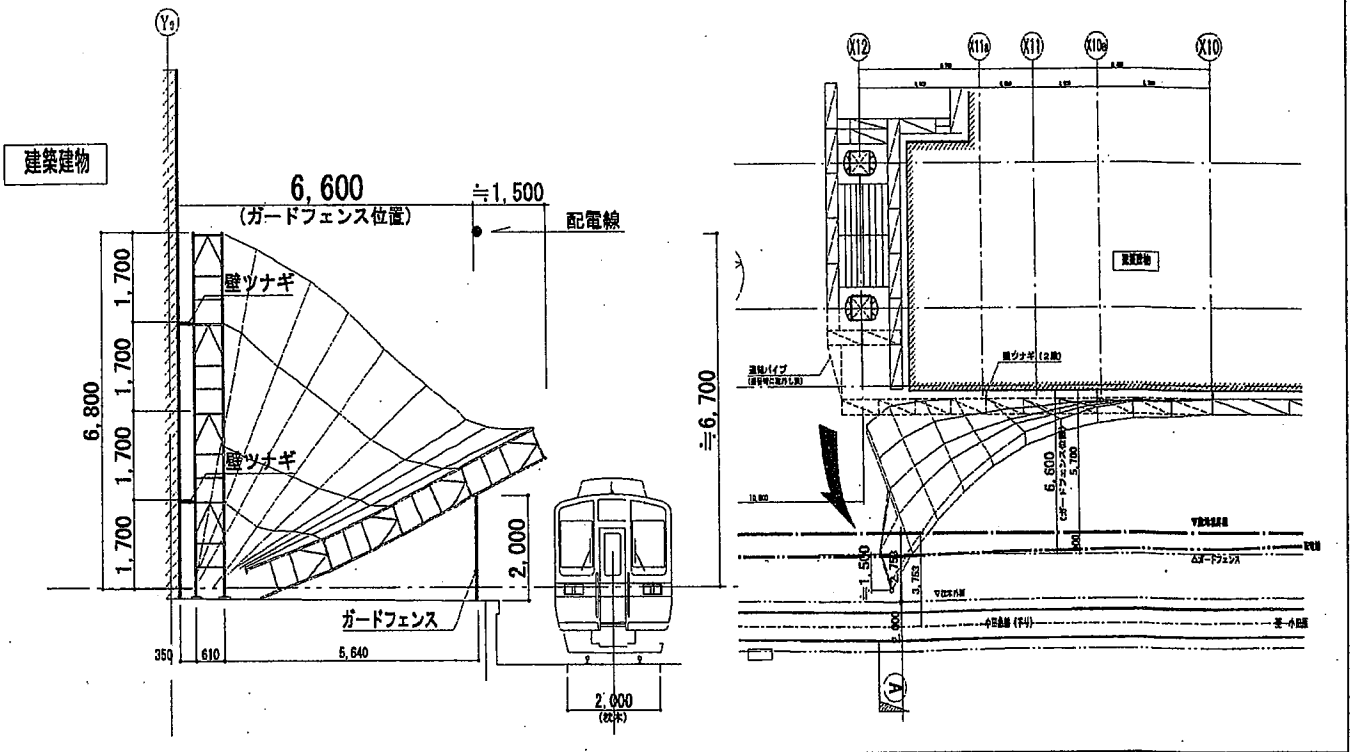
NO	区分	作業の種類	事故の内容
6	建築	側足場盛替え	外部足場倒壊 (列車運行停止) (人身被害なし)

線路に面した1, 2階外壁石貼り作業用外部足場(4層)について、石貼り作業のため端部の壁つなぎ(上下2段)が一時取外しされていた、又足場部分盛替えのためコーナー部の交叉足場との連結パイプも取外されたままであったことにより、強風で煽られた足場がコーナー端部側からよじれて線路側に倒壊して、先端がガードフェンス上から軌道内にはみ出し、列車を停止させた。

NO	作業の順序	どんな危険があるか (予想される災害)	評価	私たちはこうする (防止対策)	誰が
3壁 つ な ぎ 等 の 盛 替 え	1) 壁つなぎ取外し	<ul style="list-style-type: none"> 墜落する 工具の落下 部材の落下 足場が倒壊する 	●	<ul style="list-style-type: none"> 安全帯を使用する ひも付き工具を使用する 小物は袋に入れて運ぶ、降ろす ※壁つなぎは一段毎に盛替えする ※強風時は作業を中止、壁つなぎを復旧(補強)する 	作業者
	2) 補強材の取外し ・コーナー部連結取外し	<ul style="list-style-type: none"> 墜落する 工具の落下 部材の落下 足場が倒壊する 		<ul style="list-style-type: none"> 安全帯を使用する ひも付き工具を使用する 小物は袋に入れて運ぶ、降ろす ※足場盛替え後、連結パイプは直ちに復旧する 	作業者
リ ス ク 評 価	高い	●●●	5	<コメント> 安責者・職長及び作業責任者の職務不履行が招いた事故である ・作業足場の変更作業(鷹工)について、部分的な足場盛替えのため作業手順の周知、現地KYとも行なわれておらず存置側足場(倒壊分)の倒壊防止措置が欠落したままになっていた。 ・石貼り作業用の壁つなぎの一時取外し(石貼り工)の作業も、作業手順未周知、KY未実施のため足場の倒壊に対する危険意識が全く欠如していた。	
	やや高い	●●	4		
	中	●	3		
	やや低い	▲▲	2		
	低い	▲	1

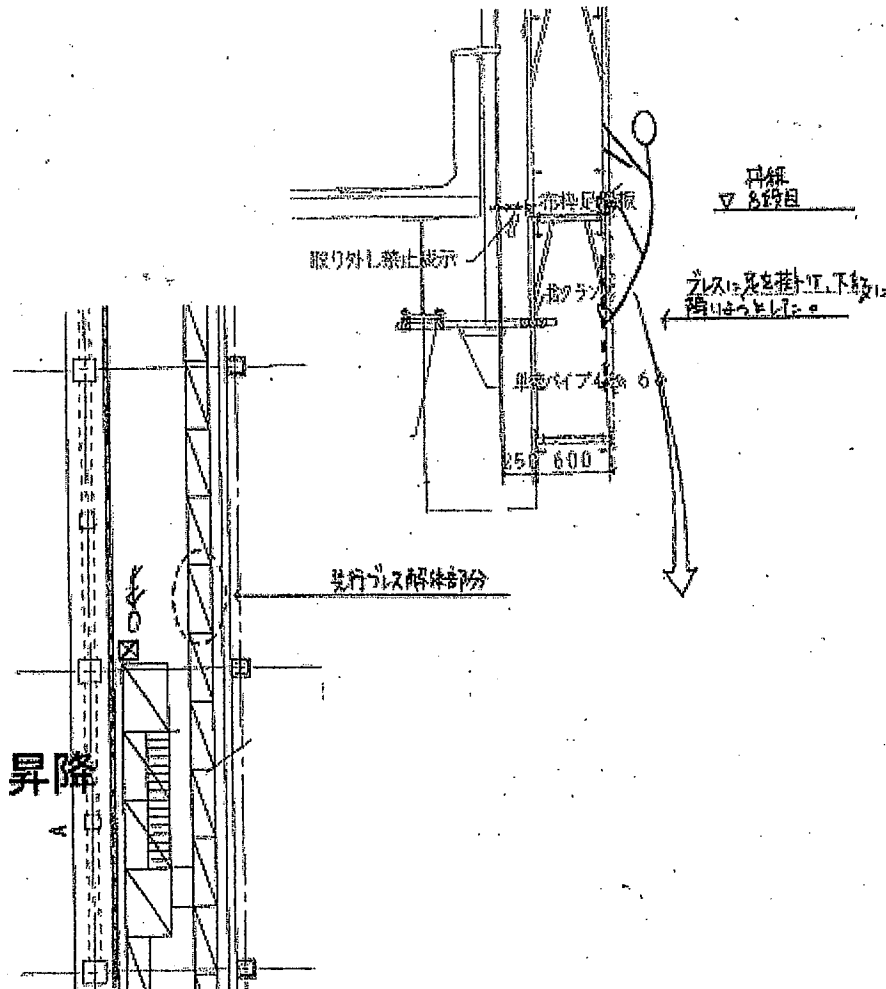
N011	区分	事故型	傷病程度	職種	年齢	所属
	建築	墜落 (高さ 15.3m)	損失 ** 日 (骨折)	鳶工	26才	1次

北スロープ外部足場解体中、枠組足場最上段から筋交いを伝って1段下(9段目)に下りようとして筋交いから足を滑らせ、地面上に腰から墜落した。

- ◆
 - ・ 事業主から「雇い入れ教育」「送り出し教育」「新規入場教育」を必ず受ける。又その教育内容・ルールを遵守する。
 - ・ 不安全行動(近道行為)は絶対にしない。所定の通路階段を必ず使用する。

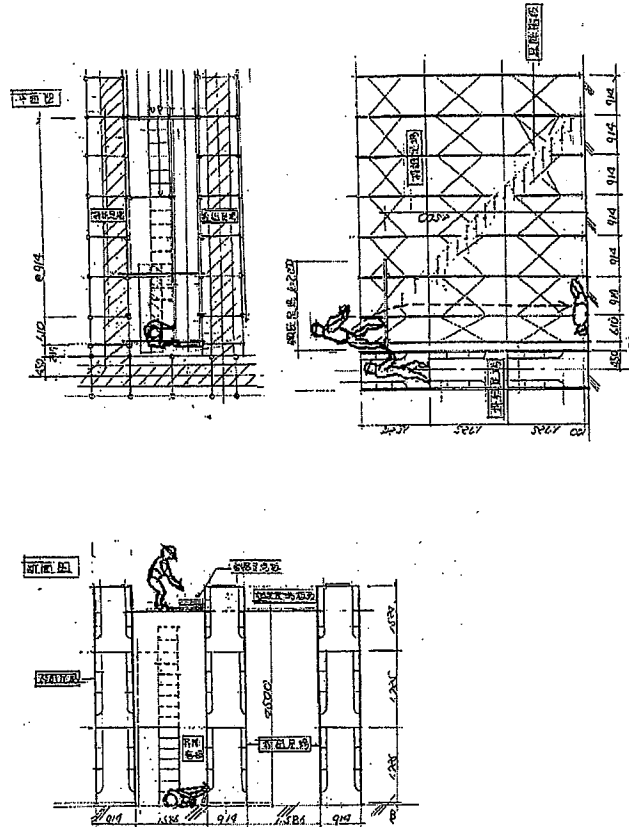
NO 1	区分	事故型	傷病程度	職種	年齢	所属
	建築	墜落 (高さ 4.5m)	損失 34 日 (骨折)	鳶工	25才	2次

型枠支保工の枠組足場にて、作業床の足場板敷き作業中、隣接の支保工足場との繋ぎパイプ上に仮置きした鋼製足場板を運ぶため、仮置きした足場板束の横に掛け渡してあった未結束の足場板 1 枚 (鋼製 L=2000) に乗った際、足場板が外れ、足場板と共に 4.5m 下のスラブ上に墜落した。

(他の作業員が足場板を荷揚げした際に、玉外しのために使用した足場板が未結束のまま置かれていた)

- ◆ 高所での作業開始前、現地で墜落防止のための安全設備の設置を確認する
 - ① 作業床の設置 (結束してあること)
 - ② 手摺や親綱等の設置
- ◆ 安全設備が設置されていない場所では、作業を行なわない
 - ・ 少なくとも親綱等 “安全帯が使える設備” があることを確認する
 - ・ 親綱等に安全帯を使用して行なう作業では、移動の時も安全帯を外さない

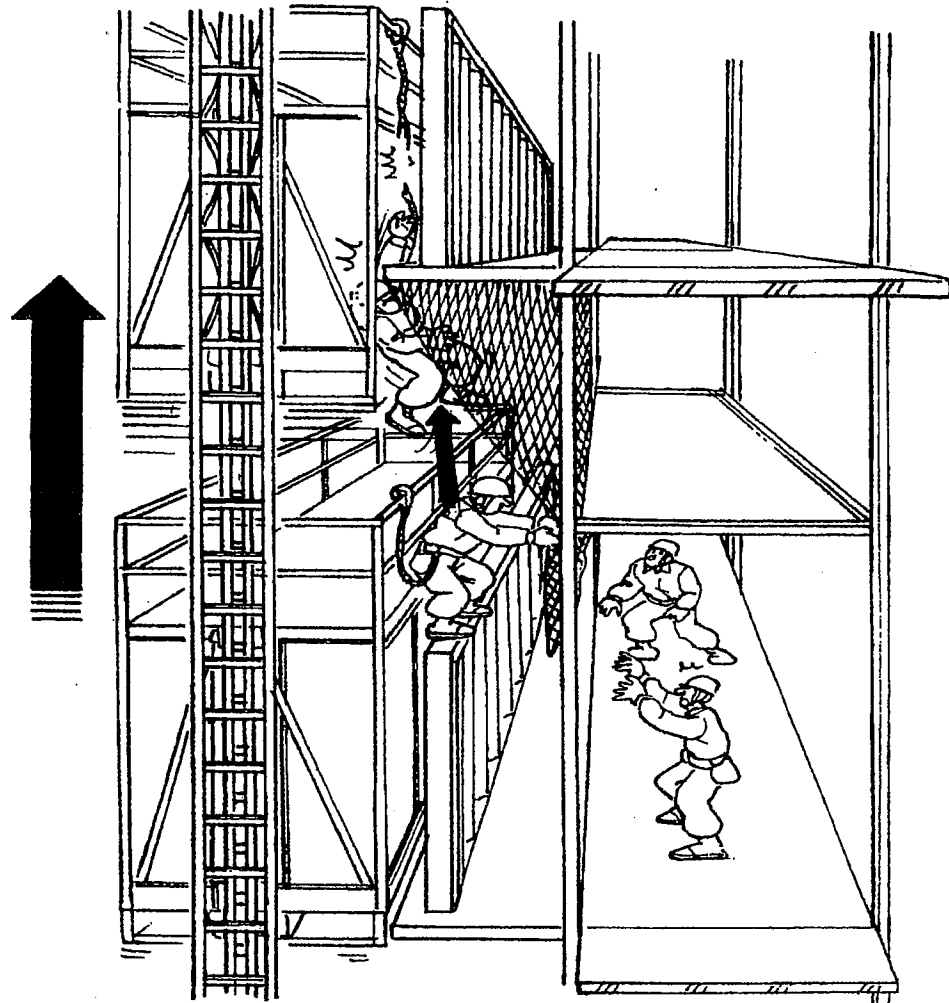
エレベータに安全帯を掛けていたため、動き出しはさまれ骨折

建築	工種: 共通仮設工事	事故の型: はさまれ・巻き込まれ
事故の分類	発生日時・天候: 2000. 6. 12(月) 18:05 雨	起因物 : 工事用エレベータ
	被災内容: 上腕部開放骨折	損失日数: 24日
	職 種 : とび工	請負関係: 2次
事故の発生状況	経 験: 8年0か月	年 齢: 30才(男)
	発生状況	工事用エレベータの昇降エリア内へ、残業で落下防止のための防護ネットを取付作業中、エレベータ屋根部の点検用手すりに安全帯のフックを掛けていたところ、エレベータが自動運転になり、中吊りになり、エレベータの内側扉と足場の跳ね出し部との間に体のはさまれ、左腕と腰を骨折した。
	原因	<ul style="list-style-type: none"> ・昇降路近接作業に対する作業連絡調整が不十分であった。周知されていなかった。 ・昇降路近接作業の命令指揮系統が不明確であった。 ・被災者は工事用エレベータの昇降エリア内に入った。
	対策	<ul style="list-style-type: none"> ・事前検討を行い、作業内容を作業員全員に周知する。 ・命令指揮系統を明確にし、一元的な管理体制での管理を行う。 ・工事用エレベーターの昇降エリア内には入らない。

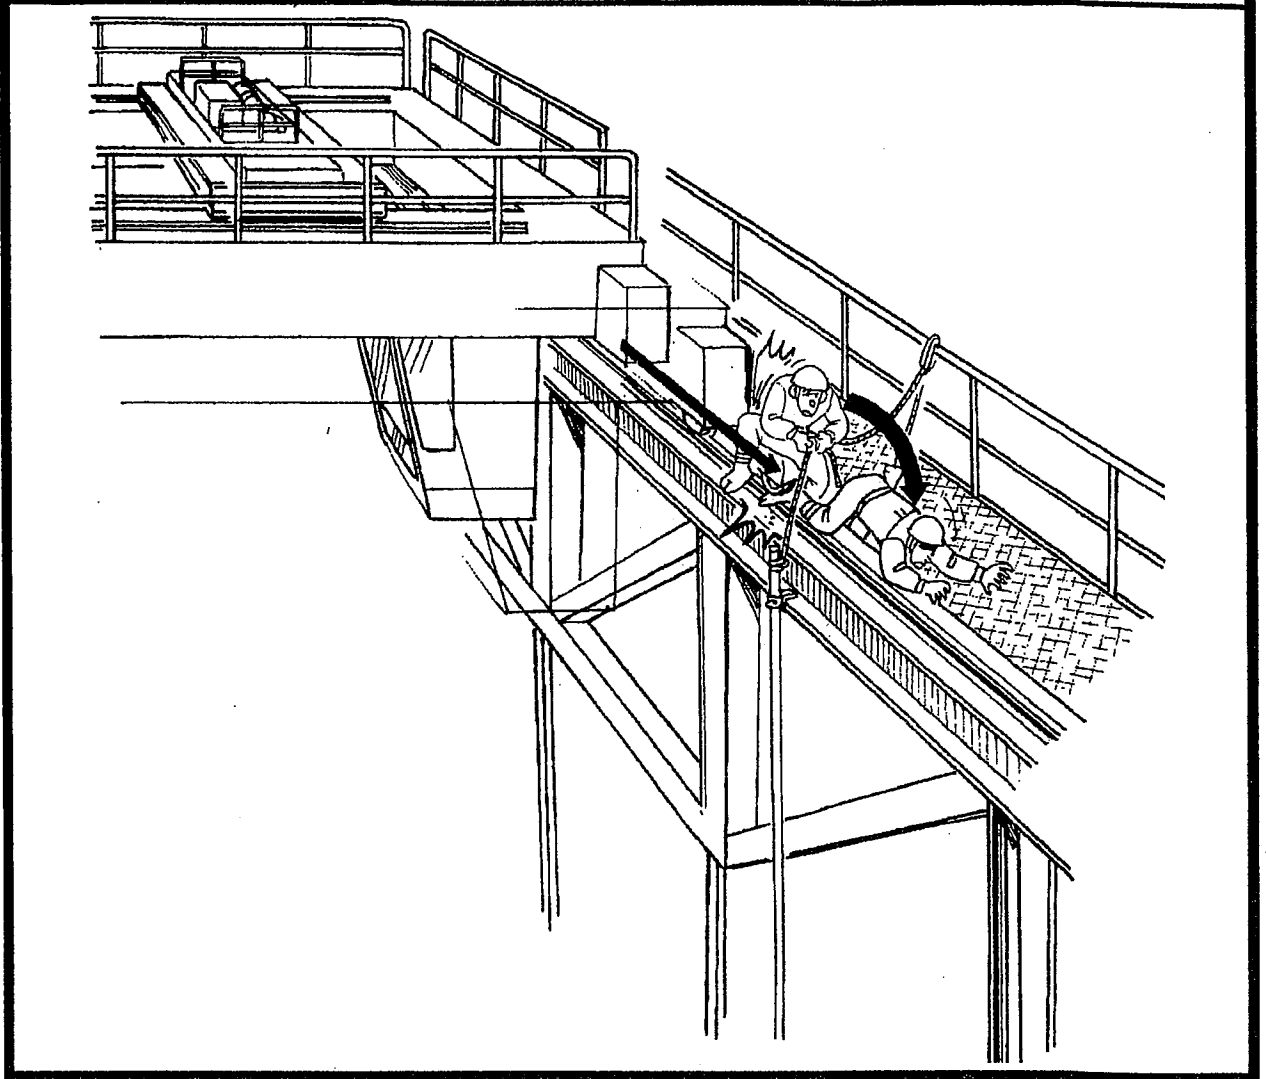
吊足場解体作業中、天井クレーンに接触し負傷

建築	工種:直接仮設工事	事故の型:激突され
事故の分類	発生日時・天候:2000. 9. 16(土) 10:45 晴	起因物 :天井クレーン
	被災内容:右足指切断	損失日数:49日
	職 種 :とび工	請負関係:2次
事故の発生状況	経 験:2年6ヵ月	年 齢:20才(男)
	発生状況	吊足場解体のため天井クレーンガーター上で、建地用単管にロープを掛けようとしていた際、背後から天井クレーンが当たり、転倒した。その際、右足がクレーンレールに乗り、天井クレーンの車輪に踏まれた。
	原因	・被災者は天井クレーンの走行時に走行路内で作業を行った。
対策	・天井クレーンの走行時には走行路で作業を行わない。

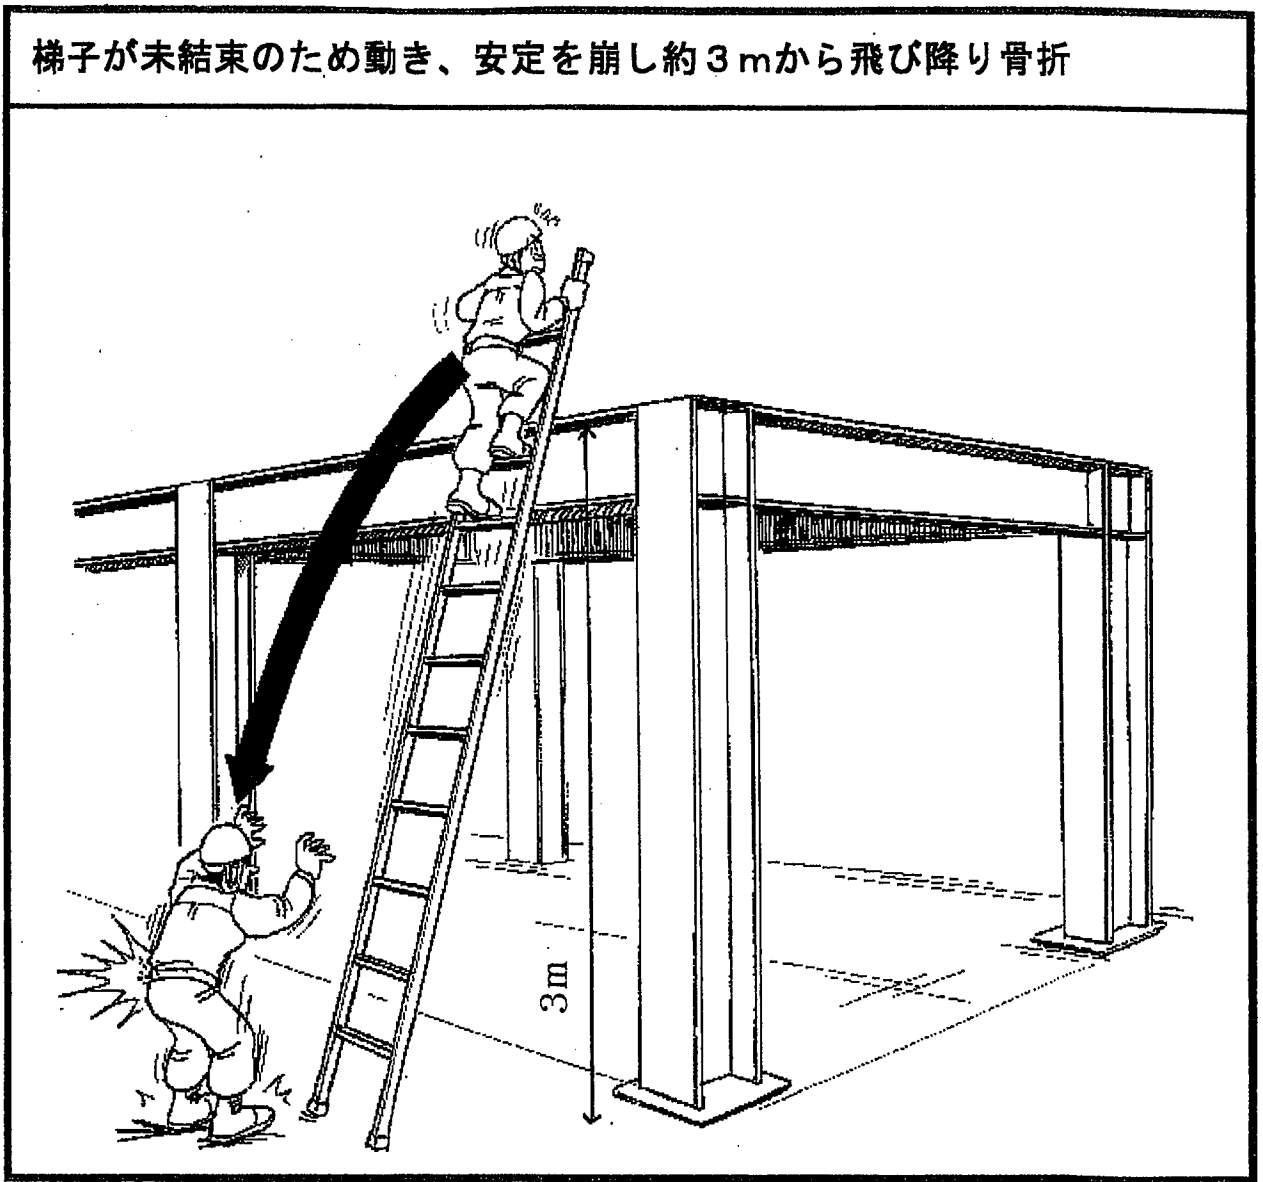
梯子が未結束のため動き、安定を崩し約3mから飛び降り骨折

建築	工種: 直接仮設工事	事故の型: 墜落・転落
事故の分類	発生日時・天候: 2001.3.5 (月) 10:00 晴	起因物: 梯子
	被災内容: 腰椎圧迫骨折	損失日数: 17日
	職 種: とび工	請負関係: 2次
事故の発生状況	経 験: 4年0ヵ月	年 齢: 21才(男)
	発生状況	鉄骨架台上(既設、H=3m)のパイプ足場を解体後、鉄骨架台よりアルミ梯子で降りようとした際、梯子が未結束で動いた為に安定を崩し、約3mから飛び降り骨折した。
	原因	梯子が結束してなかった。 被災者は結束していない梯子に昇った。
対策	梯子を使用する際は、必ず結束を行う。また、2人で作業を行う。 梯子が結束されているか確認し、結束されていなければ昇らない。
