災害事例による安全衛生教育資料

— 不安全な行動が、起こした災害の事例 —

2007 年災害事例による安全衛生教育資料

—作業標準に基づいたKYの実施— (第4版)

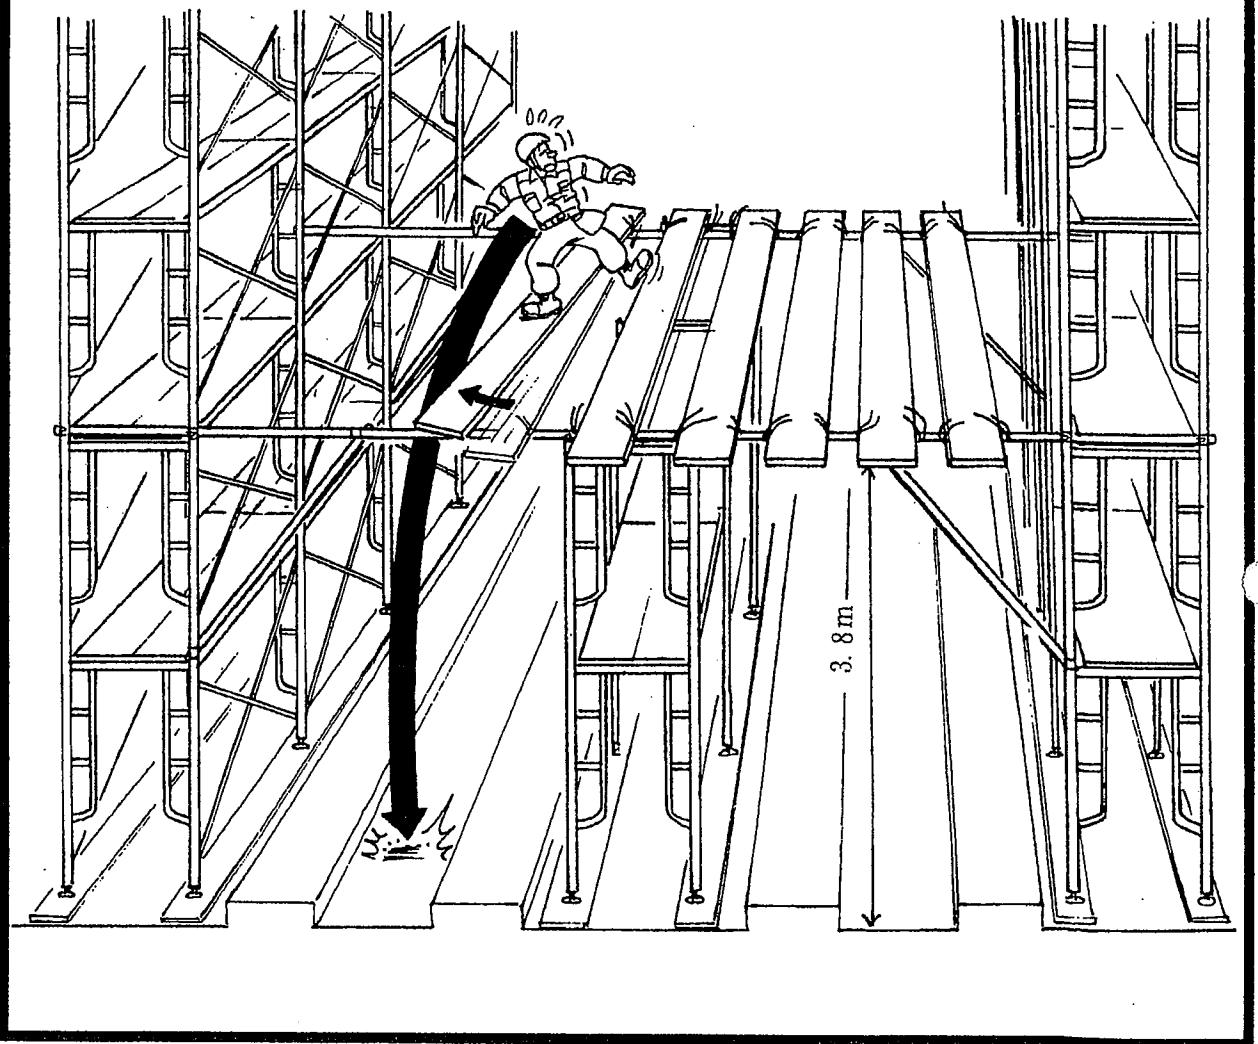
足場解体中、足場板と共に転落し骨折

建築	工種:直接仮設工事	事故の型:墜落・転落
事故の分類	発生日時・天候:2000. 6. 30(金) 9:30 晴	起因物 :鋼管足場
	被災内容:胸椎破裂骨折	損失日数:49日
	職 種 :とび工	請負関係:5次
事故の発生状況	経 験:19年0ヵ月	年 齢:38才(男)
	発生状況	ステージ足場(H=3.8m)の鋼管足場撤去作業中、固定用番線を全て撤去した後の足場板に乗り、前方の足場板を下へ降ろそうとした際、乗っていた足場板が滑り転落し骨折した。
	原因	<ul style="list-style-type: none"> ・親網の設置もなく、被災者は安全帯を使用していなかった。 ・有資格者が作業指揮を行っていなかった。 ・作業手順書もなく、被災者・指揮者とも、会社からの配置指示に従わなかった。
	対策	<ul style="list-style-type: none"> ・足場の組立解体作業には必ず親網を設置し、安全帯を使用する。 ・事前検討を行い、有資格者の配置ならびに人員配置、作業手順を明確にし、周知する。

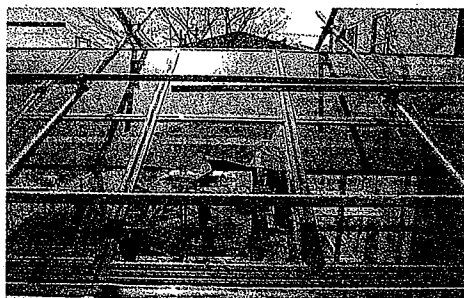
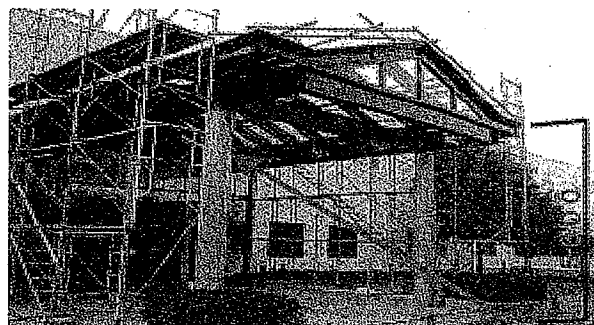
玄関キャノピー足場解体状況

玄関キャノピーガラスストップライトのシーリング打設工事が完了し3名で足場解体作業を行っていた。上部作業員 (被災者) が、ガラス枠上に両足を掛けて1本目の横パイプ (L=4.5m) を取外した後、両手で持って軒方向に後退しようとして足を滑らせガラスを踏み破って床タイル上に墜落した。(高さ5m)

NO	作業の順序	どんな危険があるか (予想される災害)	評価	私たちはこうする (防止対策)	誰が
	※1. 横パイプの撤去	※墜落する	●●	※作業前に水平養生ネット及び親網の確認 ※作業中 ・安全帯の使用 ・長物パイプは2人1組で撤去 ・棟側のパイプから外す ・軒側のパイプは残しておく ・ガラスの上に足をのせない	作業主任者 作業員
リスク評価	高い	●●●	5	<コメント> ガラス屋根での作業は、踏み抜き防止に十分注意して作業を行なうこと。	
	やや高い	●●	4		
	中	●	3		
	やや低い	▲▲	2		
	低い	▲	1

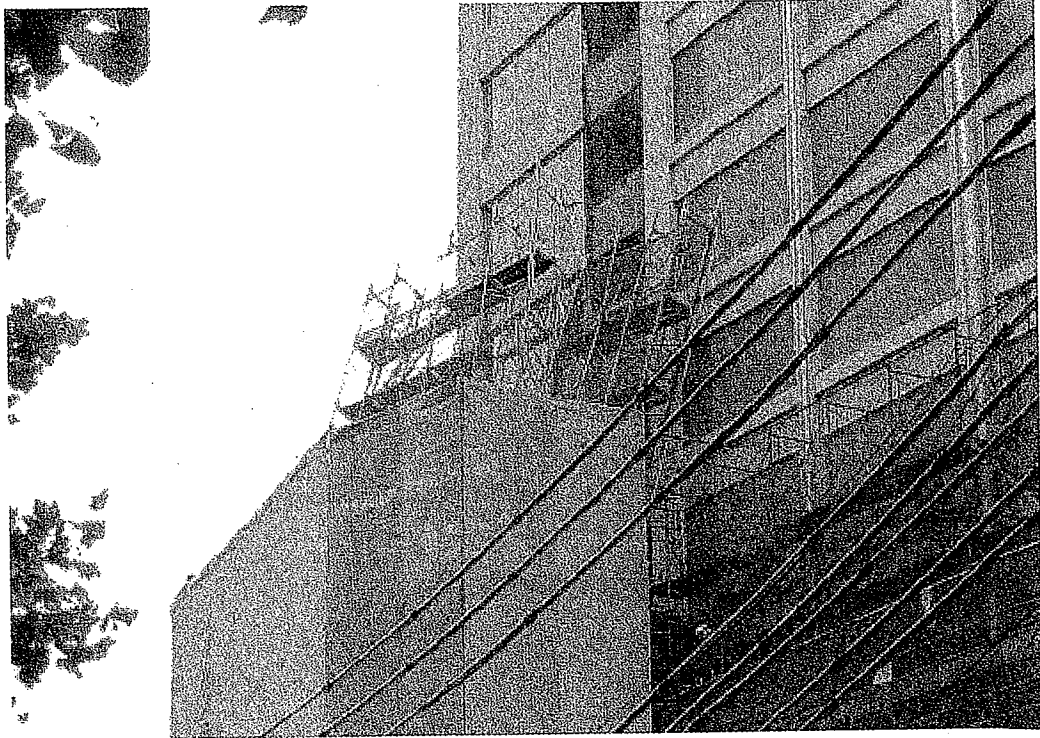
NO	区分	作業の種類	事故の内容
5	建築	スライディング足場組立	第三者事故：足場の落下（車輛損傷：人的被害なし）

午前中でせり上げ作業が終了し、最終整備中の33～37階に設置された積層工専用スライディング足場（幅約11m、高さ約15m）が、4階の下層階足場に落下し、落下時の衝撃で足場部材が場外道路に飛び跳ね、駐車中のトラック2台に当り損傷させた。（発生状況図別紙添付）

NO	作業の順序	どんな危険があるか (予想される災害)	評価	私たちはこうする (防止対策)	誰が
※ ク ラ イ ミ ン グ 作 業	○荷重解放前の点検	<ul style="list-style-type: none"> ・締付け忘れによる落下 ・荷重がかかって傾く ・締付け不良による足場の倒壊 ・締付け忘れによるブラケットの浮上り ・取付け忘れによる2次側対策不良 	●●●	<ul style="list-style-type: none"> ・全数点検の実施 ・全数点検の実施 ・全数点検の実施 ・全数点検の実施 ・全数点検の実施 	安責者・職
	※クランプの締付け				安責者・職長
	※ブラケットの水平度				安責者・職長
	※ブラケット本体のジャッキによる締付け				安責者・職長
	※浮上り防止金物の締付け				安責者・職長
※2次側対策のワイヤーの取付け	安責者・職長				
リス	高い	●●●	5	<コメント> ◆ せり上げ作業終了時は、特に墜落、飛来落下防止のポイントを最終点検し、元請に必ず報告する。 ◆ 安責者は、せり上げ時と巡視時は、墜落、飛来落下事故の防止に重点をおいて点検を行い元請に報告する	
ク	やや高い	●●	4		
評	中	●	3		
価	やや低い	▲▲	2		
	低い	▲	1
