# 2 躯体工事 4-2-8

2008 年災害事例による安全衛生教育資料

—作業標準に基づいたKYの実施—

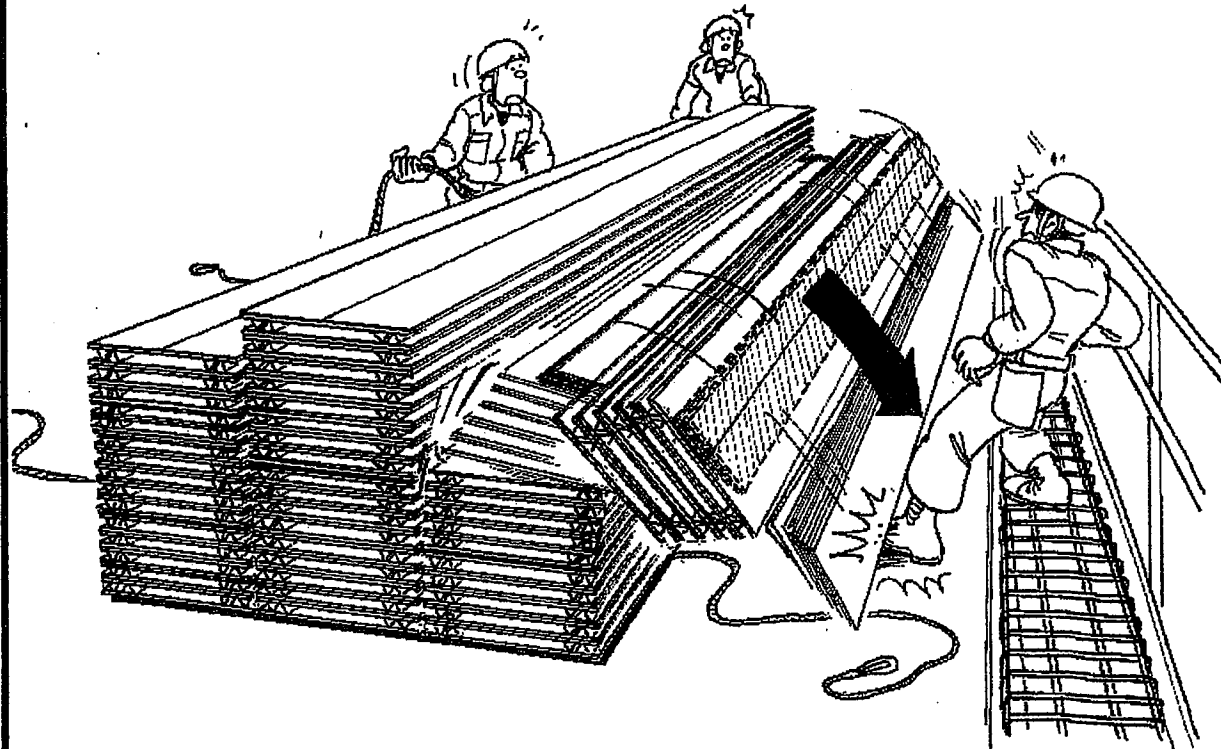
デッキプレートが荷崩れを起し、調整板の束が足に当たり骨折

建築	工種: 鉄骨工事		事故の型: 激突され
事故の分類	発生日時・天候: 2000.11.14 (火) 14:10 曇		起因物: デッキプレート
	被災内容: 左足指骨折	損失日数: 17日	職種: かじ工
	経 験: 0年1ヵ月	年 齢: 30才(男)	請負関係: 1次
事故の発生状況	発生状況	30階床FR板(カイザー板)上でタワークレーンにてデッキプレートとデッキプレート調整板(10束・約1t)の荷揚げ作業中、荷降ろしされたデッキプレートの近くを被災者が通った際、デッキプレートが荷崩れを起こし、最上段に結束していた調整板の束(約80kg)が左足甲に当たり受傷した。	
	原因	デッキプレート仮置時、不安定に積み上げた。	
	対策	仮置時は、不安定な積み上げ方をしない。

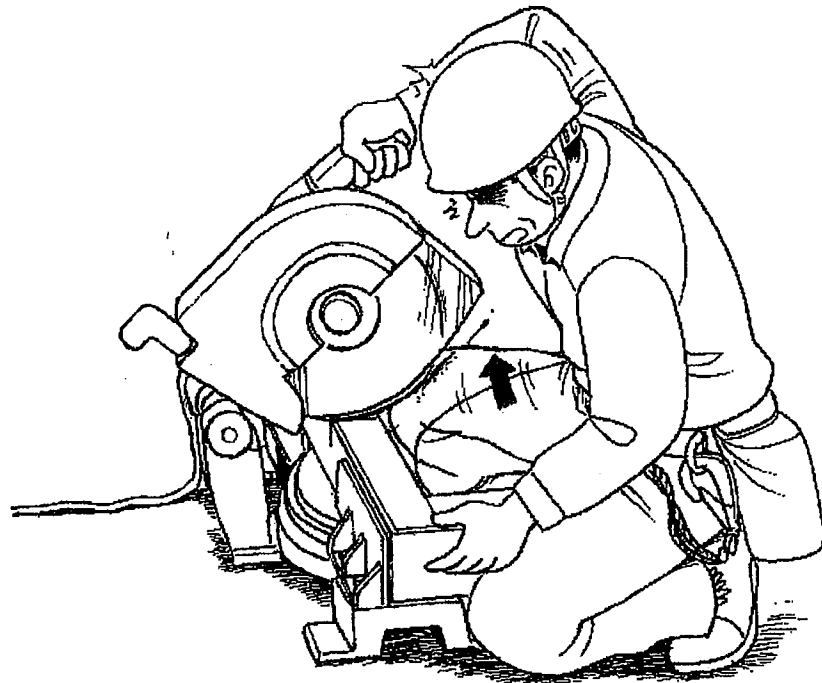
卓上丸のこで巾木加工切断中、膝上を負傷

建築	工種: 型枠工事	事故の型: 切れ・こすれ
事故の分類	発生日時・天候: 2000.11.16 (木) 14:45 曇	起因物: 丸のこ
	被災内容: 右膝切裂	損失日数: 11日
	職種: 型枠工	職 種: 型枠工
事故の発生状況	経 験: 11年0ヵ月	年 齢: 64才 (男)
	請負関係: 2次	
	発生状況	型枠加工中、卓上丸のこでR型巾木加工切断時、右膝上5cmの所を切った。
	原因	
対策

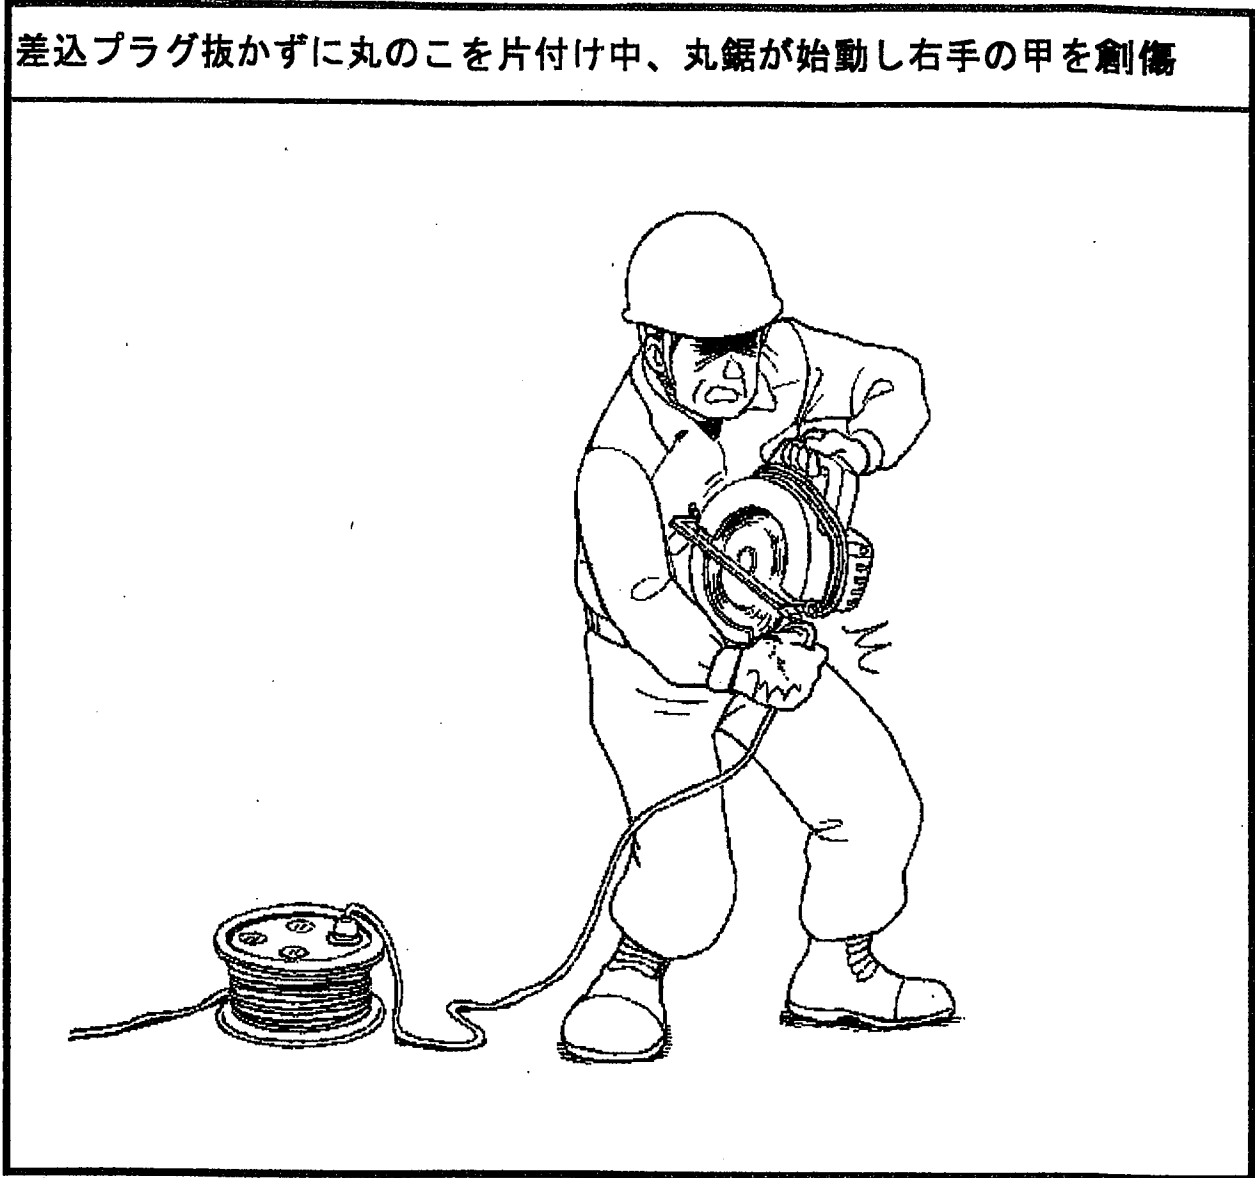
差込プラグ抜かずに丸のこを片付け中、丸鋸が始動し右手の甲を創傷

建築	工種: 型枠工事		事故の型: 切れ・こすれ
事故の分類	発生日時・天候: 2000.12.11 (月) 17:05 晴		起因物: 携帯用丸のこ盤
	被災内容: 右手甲切り傷	損失日数: 24日	職種: 型枠工
	経 験: 35年0ヵ月	年 齢: 66才 (男)	請負関係: 1次
事故の発生状況	発生状況	被災者は丸のこ片付中、差込プラグを抜かないでコードをまるめている時にスイッチにふれたため、丸のこが始動して右手の甲を切った。	
	原因	被災者は差込プラグを抜かず、コードを巻いた。	
	対策	片付時は、必ず差込プラグを抜く。

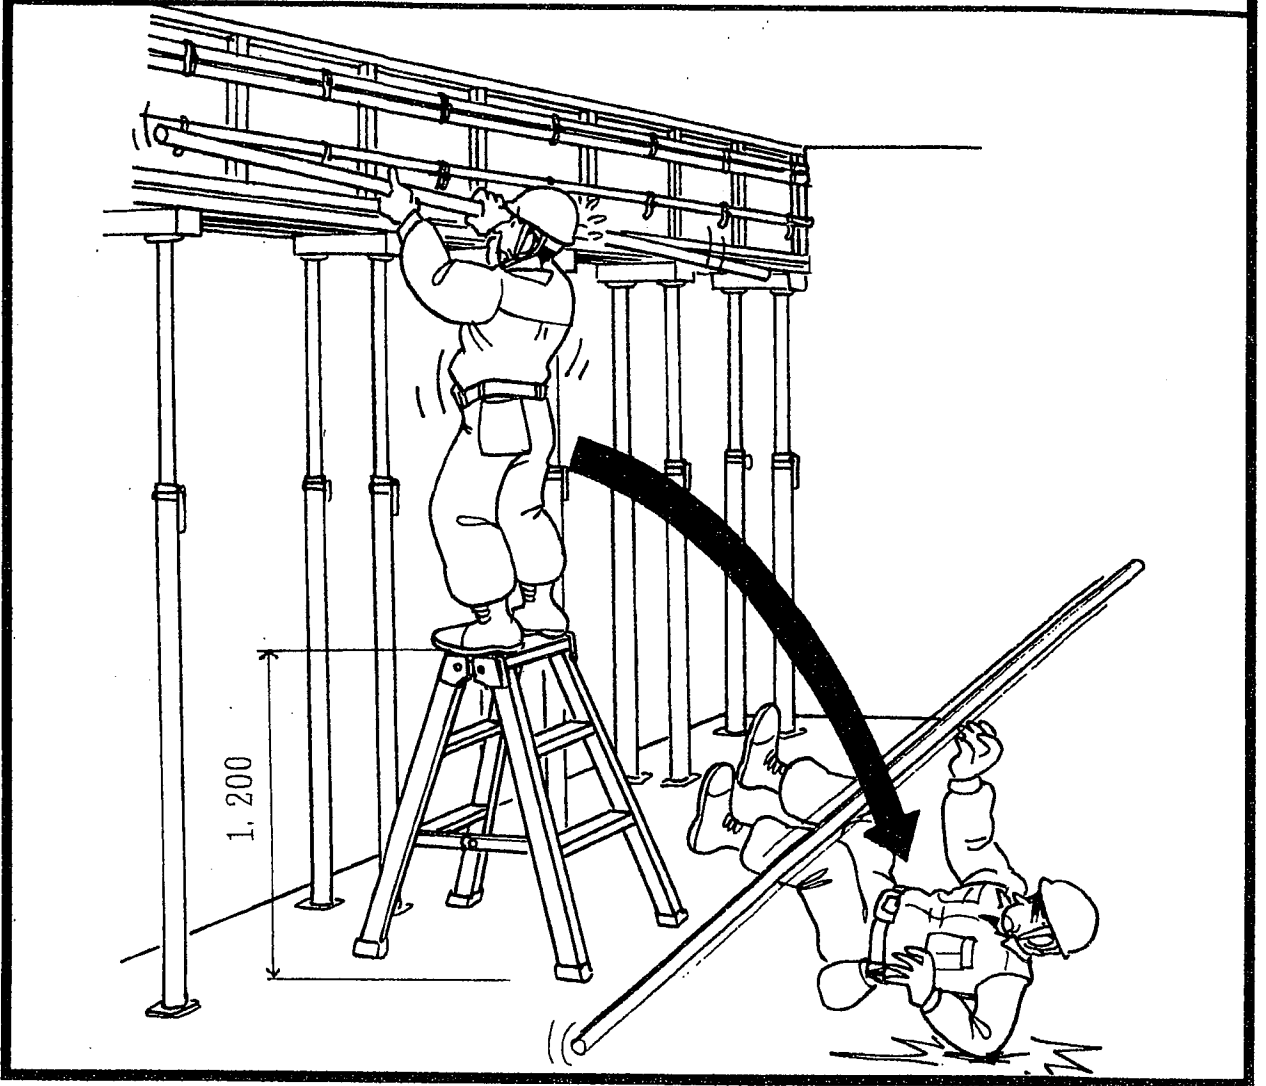
型枠解体作業中、脚立よりバランスを崩し転落し骨折

建築	工種:型枠工事	事故の型:墜落・転落
事故の分類	発生日時・天候:2000. 7. 21(金) 16:30 晴	起因物 :脚立
	被災内容:左肘頭骨折	損失日数:4日
	職 種 :型枠工	請負関係:1次
	経 験:7年0ヵ月	年 齢:46才(男)
事故の発生状況	発生状況	被災者は4尺脚立の最上段で壁型枠解体中、梁側の金具を緩めて鋼管を外した際、バランスを崩し、鋼管と一緒に転落し骨折した。
	原因	・被災者は脚立の最上段で作業を行っていた。
	対策	・脚立の天板上では作業をしない。 ・脚立を使用せざるを得ない場合は、取扱方法及び注意事項を再教育する。

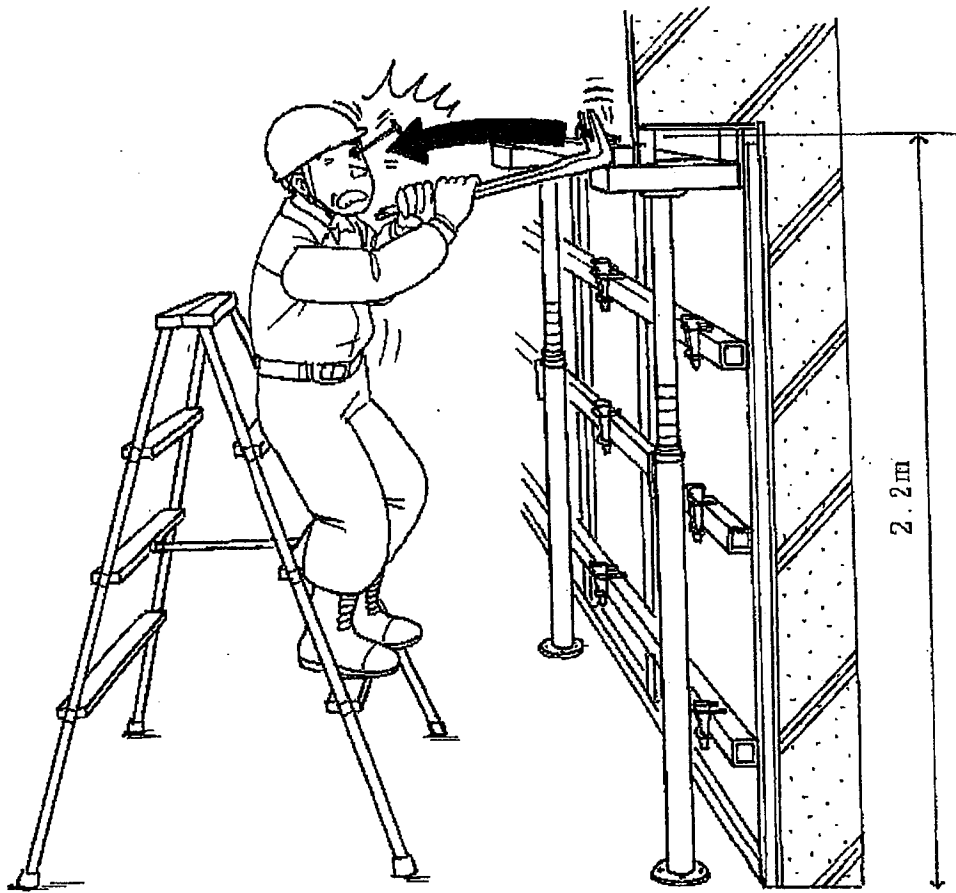
型枠の釘をバールで抜いた際、釘が飛んできて眼を負傷

建築	工種: 型枠工事		事故の型: 飛来・落下
事故の分類	発生日時・天候: 2000.10.16 (月) 14:50 晴		起因物: バール
	被災内容: 左眼球打撲	損失日数: 5日	職種: 型枠工
	経 験: 11年0ヵ月	年 齢: 30才(男)	請負関係: 3次
事故の発生状況	発生状況	2階で大梁、梁側型枠解体作業中、脚立1段目に乗って梁側型枠の釘をバールで抜いた際、釘(45ミリ)が飛んできて左眼にあたり受傷した。	
	原因	被災者は保護眼鏡を着用していなかった。	
	対策	型枠解体作業時は必ず保護眼鏡を着用する。

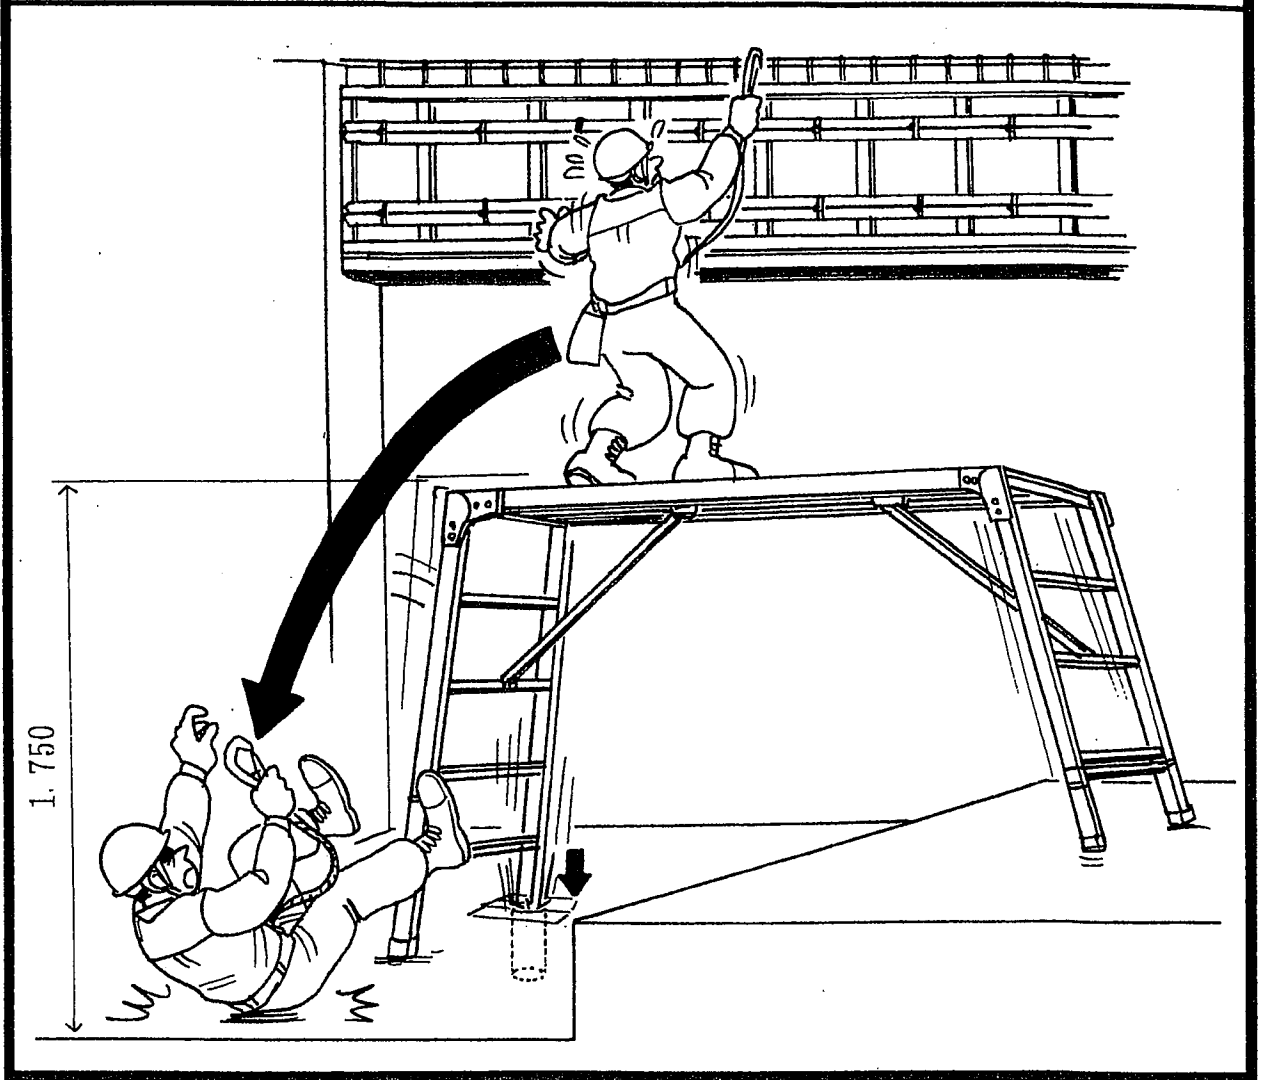
スリーブ上に設置した立馬が傾き転落

建築	工種:型枠工事	事故の型:墜落・転落
事故の分類	発生日時・天候:2000. 9. 30(土) 9:30 曇	起因物 :架台
	被災内容:骨盤部骨折	損失日数:24日
	職 種 :型枠工	請負関係:1次
事故の発生状況	経 験:11年0ヵ月	年 齢:49才(男)
	発生状況	間仕切壁型枠締め付け作業中、段差のあるスラブ間を跨いで設置してある立馬(高さ1.75m)に登り、梁鉄筋に安全帯を掛けようとした際、下がりスラブ上の立馬の足が設備のスリーブ直上に置かれていたため、スリーブ蓋が抜けて立馬の足が10cm程度落下して傾き、バランスを崩して後ろ向きに転落した。
	原因	・床スリーブがマークされておらずわかりにくかった。
対策	・開口部はコンクリート打設後速やかに開口腰部養生を行う。

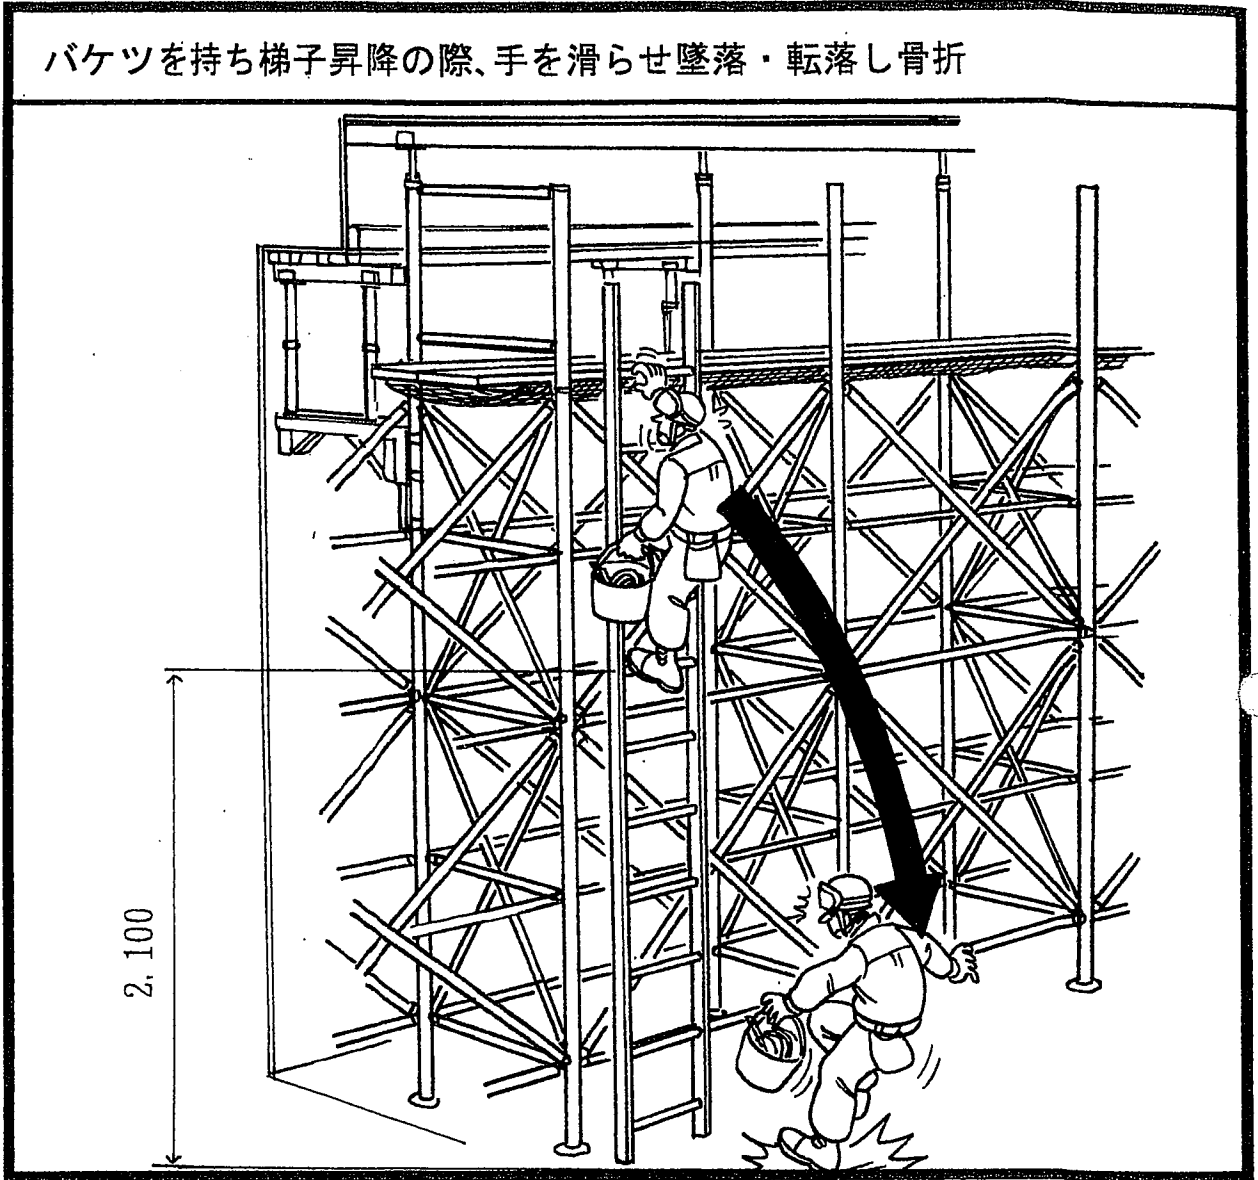
バケツを持ち梯子昇降の際、手を滑らせ墜落・転落し骨折

建築	工種:鉄筋工事		事故の型:墜落・転落
事故の分類	発生日時・天候:2000. 7. 4(火) 14:00 曇		起因物 :昇降梯子
	被災内容:左足踵骨骨折	損失日数:11日	職種 :圧接工
	経 験:17年0ヵ月	年 齢:39才(男)	請負関係:2次
事故の発生状況	発生状況	被災者は次の圧接を行うため、道具をいれたバケツを持ち梯子を昇る際、手をすべらせ2.1mの高さより転落し、左足踵を骨折した。。	
	原因	・被災者は荷物を持って梯子を昇降した。	
対 策	対 策	・梯子を昇る際には荷物を持たない。(共同作業を行う。)	
		・必要に応じて安全ブロックを設置する。

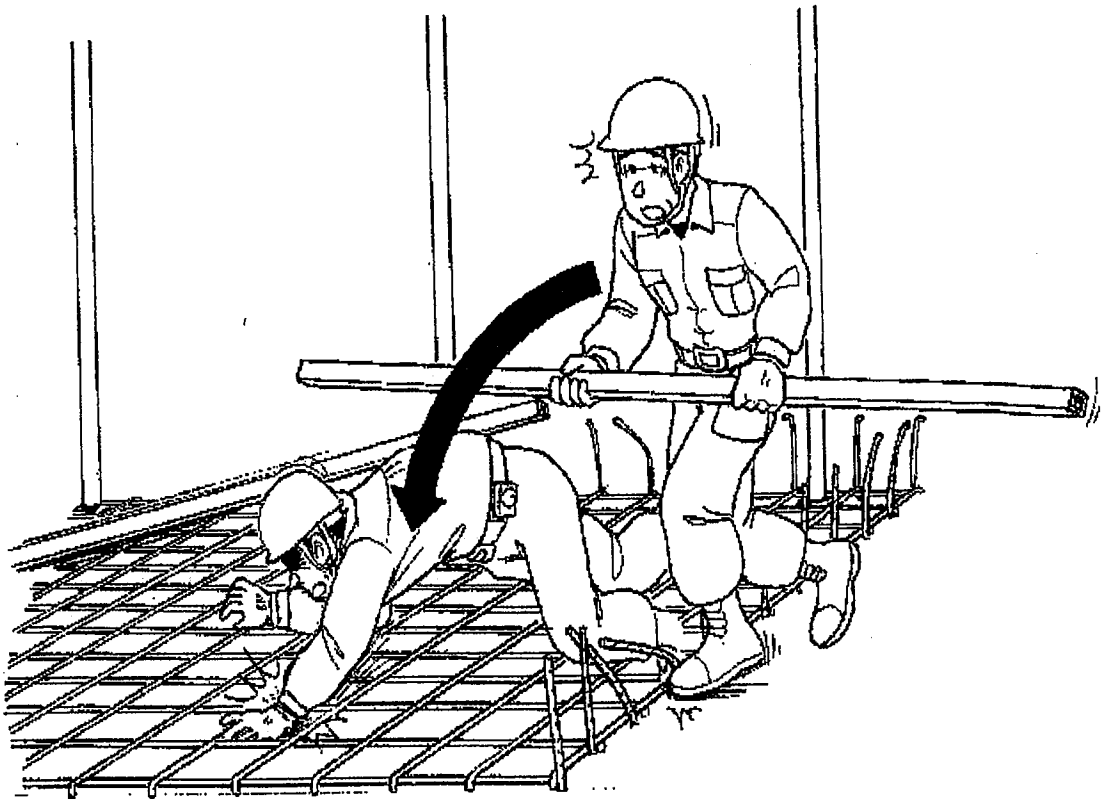
鋼製バタの運搬時、差筋につまずいて転倒

建築	工種: 型枠工事	事故の型: 転倒
事故の分類	発生日時・天候: 2001.2.1 (木) 15:45 晴	起因物: 鋼製バタ
	被災内容: 左手大菱形骨骨折	損失日数: 49日
	職 種: 型枠工	請負関係: 2次
事故の発生状況	経 験: 2年0ヵ月	年 齢: 30才 (男)
	発生状況	塔屋型枠建込作業中、被災者は鋼製バタ (L=2.0m) の小運搬時に、床面より突出していた差筋につまずき転倒し親指付け根を骨折した。
	原因	作業通路が確保されていなかった。
	対策	作業通路を確保し、周知する。

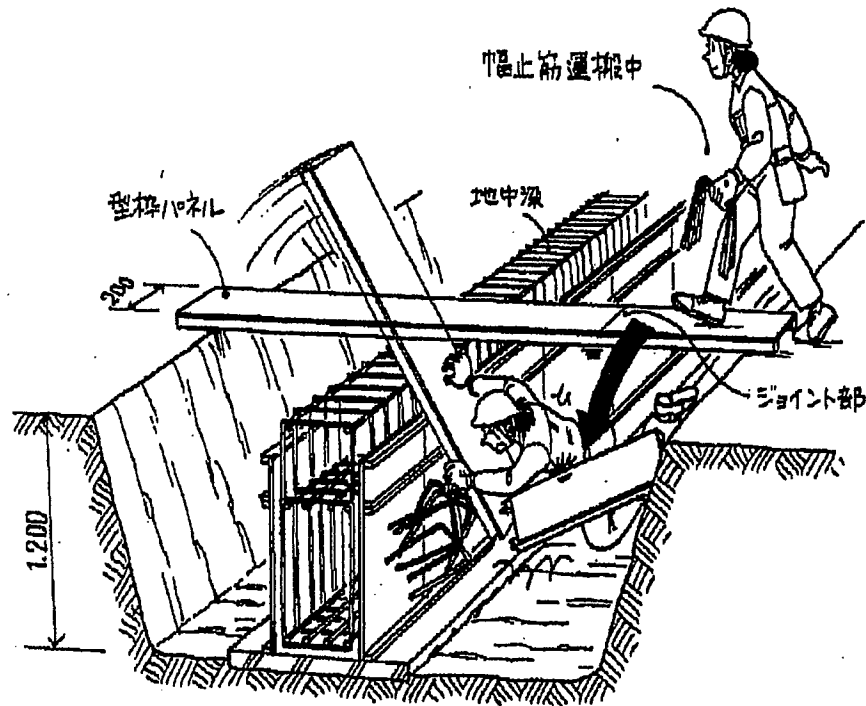
通路代りの型枠材を渡ったとき、型枠材が折れ、転落して胸骨を骨折した。

被災者	女性、鉄筋工、20才、経験年数 1ヶ月		
発生場所	工場建設現場	発生日時	H. 9/8/25 (月) 9:00
傷病名	胸骨骨折	休業日数	60日
事故の型	墜落・転落	作業工種	鉄筋工事
作業の種類	地中梁配筋	起因物	型枠材

- ① 被災者は基礎地中梁の巾止筋の取付作業をしていた。
- ② 被災者は基礎地中梁の巾止筋の取付が終り、他の地中梁へ移ろうとした。
- ③ 被災者は渡してあった型枠材 (W=200、L=3000) を通路と思い渡った。
- ④ 被災者が渡り始めたとき、ジョイント部が折れ、1.2m転落して胸骨を骨折した。

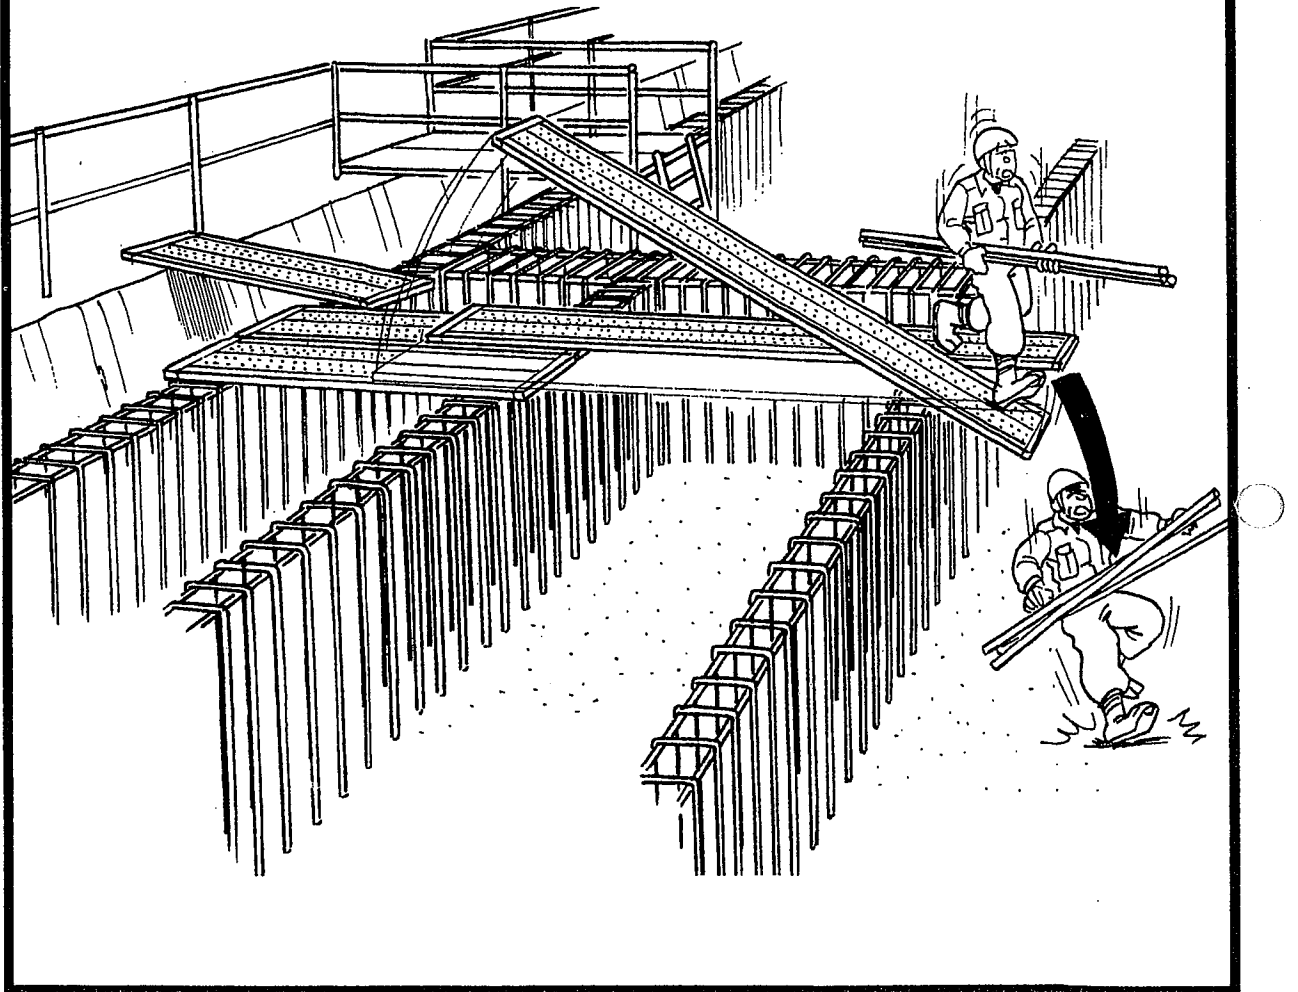
鋼製足場板の跳ね出し部に足を掛け、墜落・転落し骨折

建築	工種:型枠工事		事故の型:墜落・転落
事故の分類	発生日時・天候:2000. 7. 15(土) 13:40 晴		起因物 :簡易足場
	被災内容:右足踵骨骨折	損失日数:24日	職種 :型枠工
	経 験:0年2ヵ月	年 齢:55才(男)	請負関係:2次
事故の発生状況	発生状況	地中梁の型枠建込作業においてクレーンで資材搬入中、被災者は単管が不足していたため、鉄筋の上に鋼製足場板(4m)を渡し、担いで運んでいたところ、足場板の跳ね出し部に足を掛けて1.7m下のコンクリートスラブ上に転落し骨折した。	
	原因	・被災者は鋼製足場板を結束していなかった。	
	対策	・足場板を転落の恐れのある場所に敷く際は、必ず結束する。

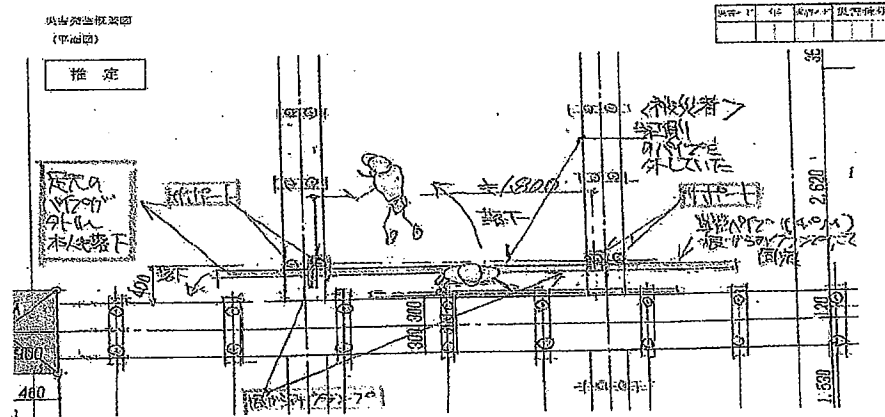
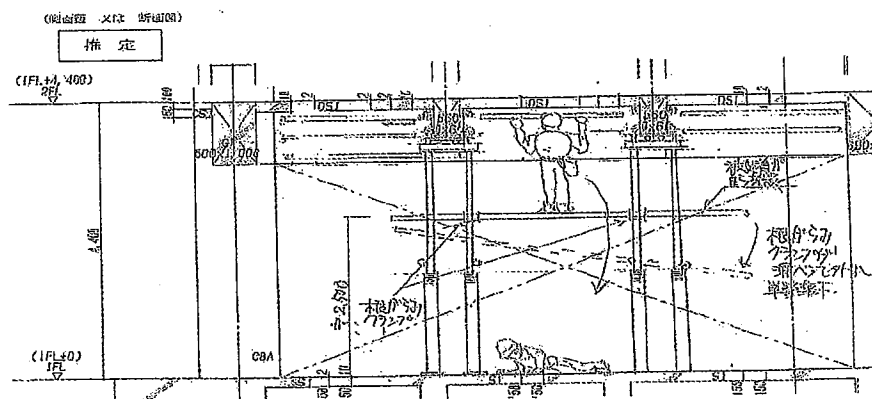
NO	区分	作業の種類	事故型	傷病程度	年齢	所属
7	建築	梁型枠の解体	墜落 (高さ2.5 m)	損失25日 (全身打撲)	65才	2次

型枠解体中、被災者は、梁型枠側面の単管パイプを取外すため自分で梁下のパイプサポートとパイプサポートとの間に“根がらみクランプ”を使用して単管パイプを取付け (2点支持)、その単管パイプを足場に解体作業を行っていたが、作業中に根がらみクランプが滑って単管パイプが落下したため2.5 m下の床上に墜落した。

NO	作業の順序	どんな危険があるか (予想される災害)	評価	私たちはこうする (防止対策)	誰が
5	1) 準備作業 ・作業足場の確認  2) 横端太の解体 ・横端太の解体	・墜落  ・墜落、端太の落下	●●	・高所での計画に沿った作業床と安全帯の取付設備を確保する ・作業床はゴムバンドで固定する ・作業台はガタツキなく設置する ・不安定な足場を勝手に作らない ・昇降設備を整備する ・作業床を確保、安全帯を使用する	作業主任者 作業者  作業主任者
リスク評価	高い ●●● 5 やや高い ●● 4 中 ● 3 やや低い ▲▲ 2 低い ▲ 1	<コメント> ◆今後、型枠の組立・解体等の作業を行う際には、本事例のような「サポートに根がらみクランプで取付けた単管パイプを作業床とする」方法での作業を禁止します。必ず正規の作業床 (可搬式作業台、高所作業車、専用足場他) を使用することを徹底してください。

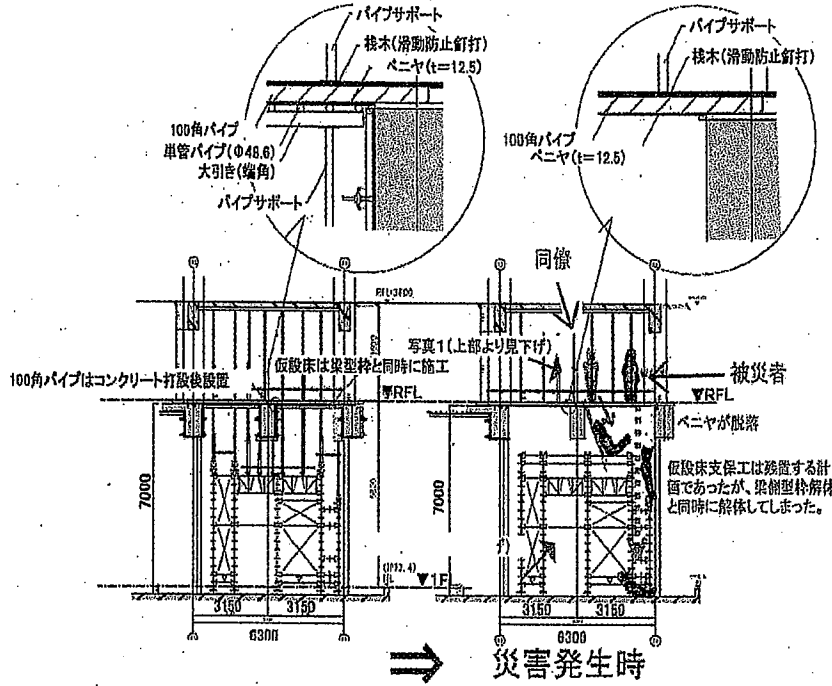
NO	区分	作業の種類	事故型	傷病程度	年齢	所属
1	建築	壁型枠解体	墜落 (高さ 7m)	損失 49 日 (大腿骨折)	16 才	2 次

PH階の排気風洞の壁型枠解体作業中、床開口上の仮設床 (コンパネ: ペニヤ t=12.5) に乗った際にコンパネが脱落して2名が墜落した。1名が直下階 (1階) の床コンクリート上に7m墜落して負傷、同僚も 1.7m下の 大引き上に墜落したが幸い負傷しなかった。

※仮設床は、1階梁型枠施工時に在来スラブ型枠工法にて支保工 (2段サポート) を組んで敷設したもので、PH階の型枠解体作業終了まで存置する計画であったが、1階梁側型枠解体時に仮設床の支保工も同時に解体してしまっていた。

NO	作業の順序	どんな危険があるか (予想される災害)	評価	私たちはこうする (防止対策)	誰が
4 柱・内壁型枠解体	1) 準備作業 ・ 作業足場の確保、確認  ・ 足元の確保 ・ 仮設照明の確保	・ 墜落  ・ 転倒 ・ 照度不足による災害	●	・ 高所での作業床と安全帯の取付け設備を確保する ※吹抜け階等の上階では、作業床受桁、サポート等の強度を確認する ・ 足元を片付けて作業を開始する ・ 照度が不足する場合、投光器を設置する	作業主任者  作業者
リスク評価	高い ●●● 5 やや高い ●● 4 中 ● 3 やや低い ▲▲ 2 低い ▲ 1	<コメント> ・ 作業床にコンパネを使用したこと自体、設備の不備ではあるが、現場内のコミュニケーション不足から仮設作業床を次工程まで解体しない計画が、型枠解体作業員に伝わっていなかったこと及び作業の責任者が実施状況を確認していなかったことが原因で発生した災害である・・・。 ◆職長 (安責者)、作業の責任者は、下記を徹底して実施状況を確認すること。 ・ 作業のスケジュール・手順を明確にして全員に確実に周知する。 ・ 作業前の現地作業手順KYを徹底して再確認させる。

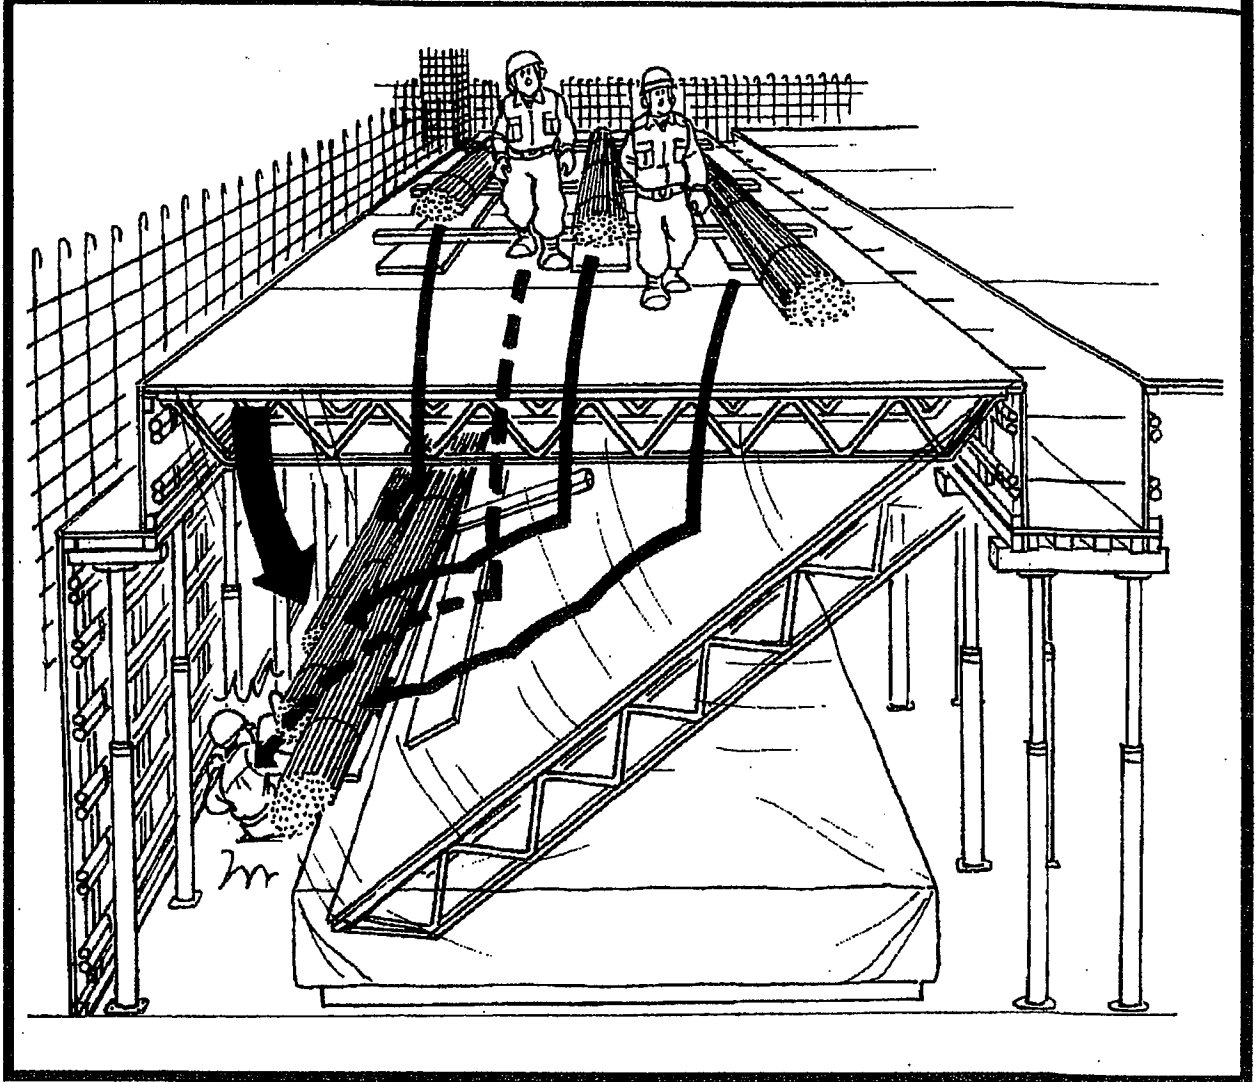
3階スラブ型枠上歩行中、スラブと共に落下し鉄筋に足を挟まれ負傷

建築	工種:鉄筋工事		事故の型:墜落・転落
事故の分類	発生日時・天候:2000. 8. 31(木) 17:20 曇		起因物 :型枠支保工
	被災内容:足骨折他	損失日数:49日	職種 :鉄筋工
	経 験:18年0ヵ月	年 齢:36才(男)	請負関係:1次
事故の発生状況	発生状況	3階スラブ型枠上にスラブ用鉄筋の荷揚げを終了し、約1時間後に職長と付近を歩いていたところ、スラブ型枠の片方が傾いて2階床へ落下した。被災者は型枠上を滑り落ち、さらに鉄筋に足を挟まれた。	
	原因	<ul style="list-style-type: none"> <li>・未完成で補強のない型枠スラブ上に鉄筋を置いた。</li> <li>・鉄筋置場の計画を行っていなかった。</li> </ul>	
	対策	<ul style="list-style-type: none"> <li>・鉄筋置場はきちんと計画し、補強を行い実行する。</li> </ul>

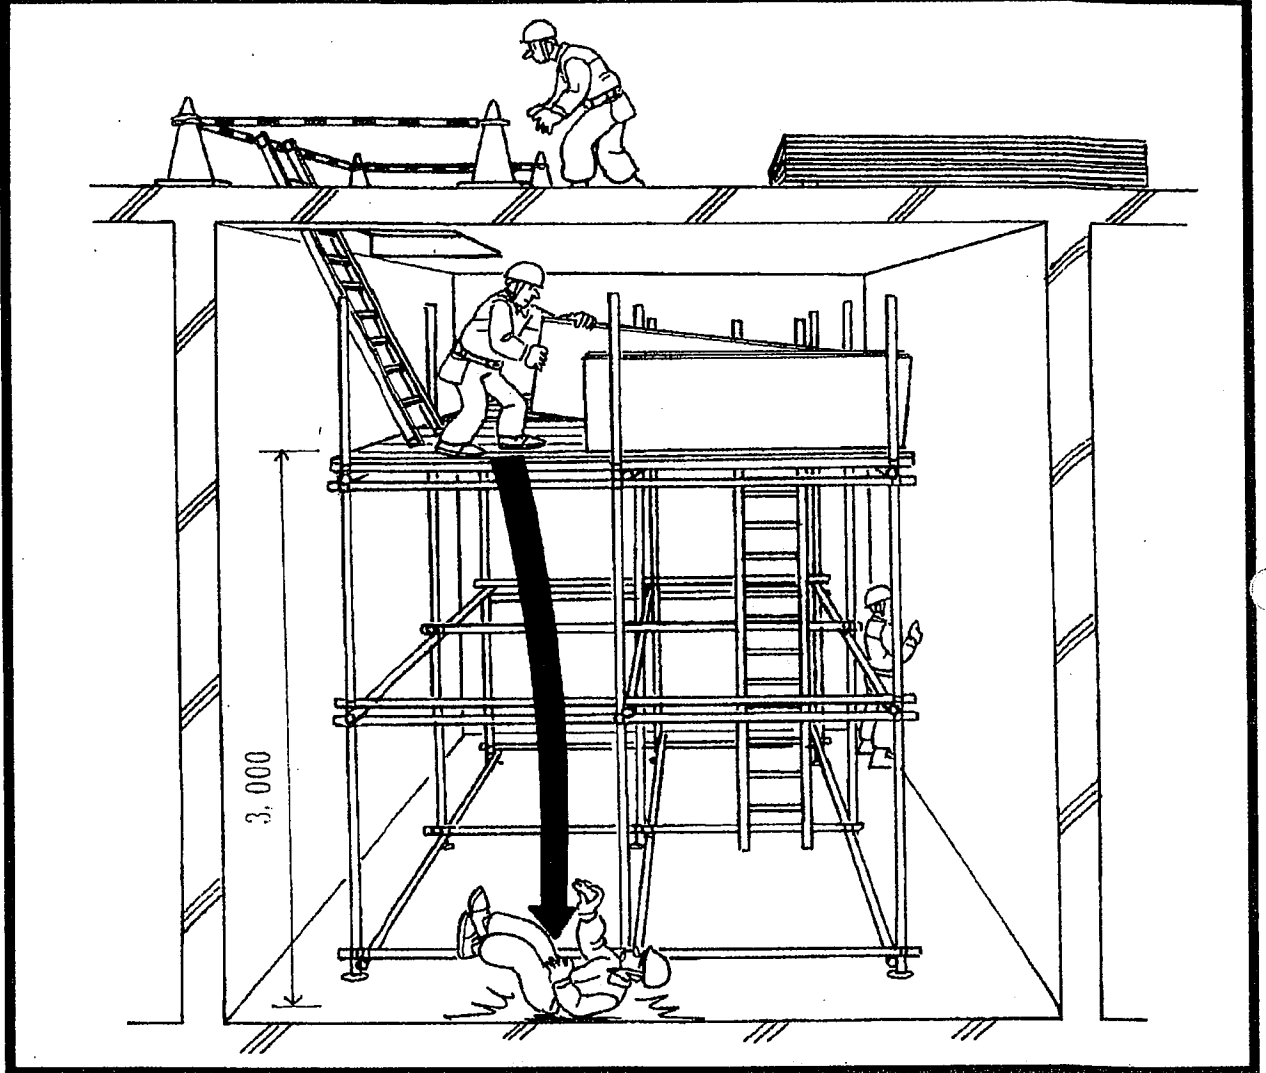
処理槽内足場上でベニヤを搬出中、足に当てバランスを崩し墜落

建築	工種:型枠工事	事故の型:墜落・転落
事故の分類	発生日時・天候:2000.9.5(火) 11:20 雨	起因物 :鋼管足場
	被災内容:骨盤部骨折	損失日数:11日
	職 種 :型枠工	請負関係:2次
事故の発生状況	経 験:17年7ヵ月	年 齢:36才(男)
	発生状況	排水処理槽内部の型枠解体作業中、被災者は処理槽内の足場上(高さ約3m)に仮置したベニヤを同僚に手渡して搬出していたところ、ベニヤを自分の左足に当ててバランスを崩し、手摺のない足場から墜落した。
	原因	<ul style="list-style-type: none"> <li>・作業足場に手摺がなかった。</li> <li>・被災者は手摺のない足場上で作業を行った。</li> </ul>
対 策	<ul style="list-style-type: none"> <li>・2m以上の足場には必ず手摺を設ける。外した際は必ず復旧する。</li> <li>・手摺のない足場上では作業を行わない。</li> </ul>

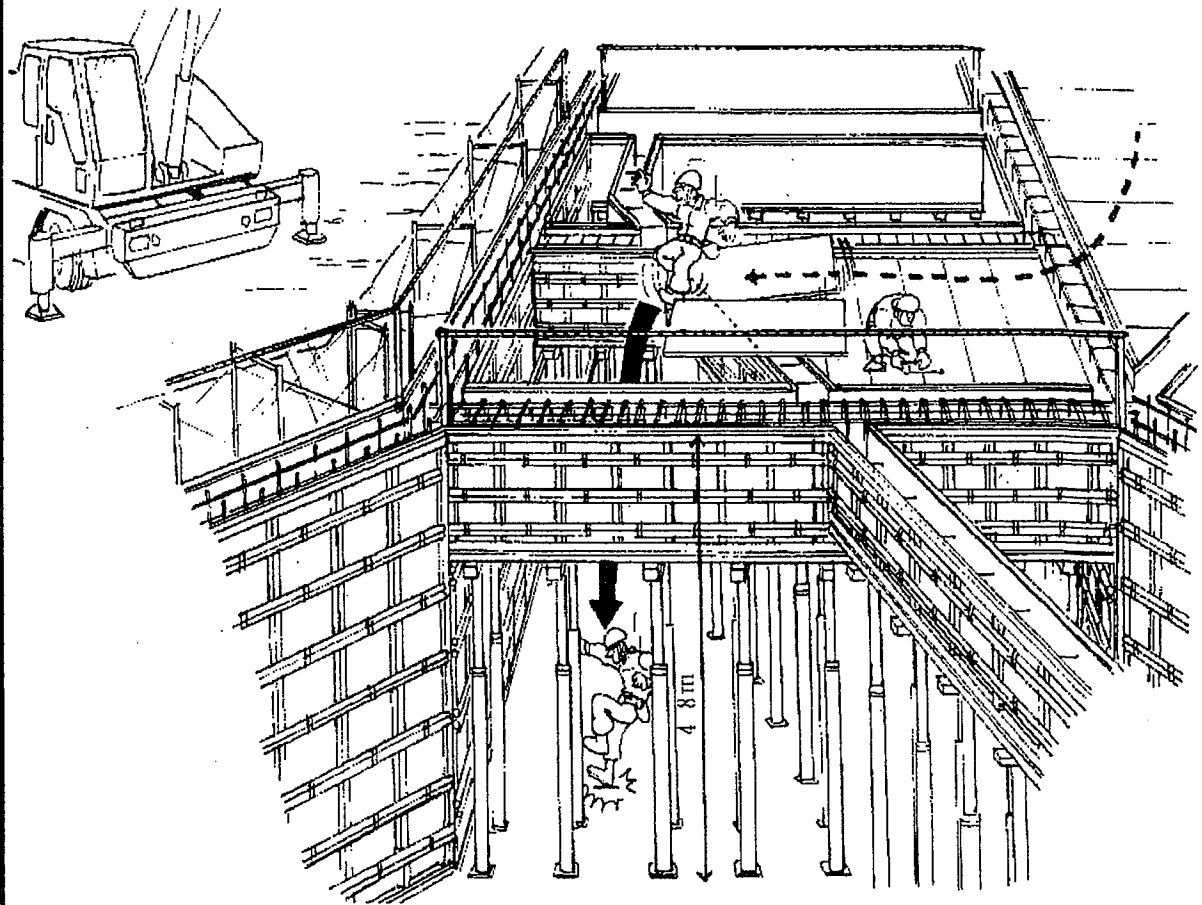
移動中に仮置きしたコンパネに足を掛けバランスを崩し飛降り骨折

建築	工種:型枠工事		事故の型:墜落・転落
事故の分類	発生日時・天候:2000.5.16(火) 16:40 曇		起因物 :コンパネ
	被災内容:左足骨折	損失日数:11日	職種 :型枠工
	経 験:2年9ヵ月	年 齢:22才(男)	請負関係:1次
事故の発生状況	発生状況	被災者は1階床で玉掛け合図を行っていたが、床型枠取付のため仮置きをしていたコンパネに気付かず、足を乗せバランスを崩し開口部から地下1階へ飛降り、左足踵を骨折した。	
	原因	・被災者は仮置きしたパネルの上に足を乗せた。	
	対策	・床型枠取付け範囲は、取付作業員以外に入らない。(立入禁止の表示)

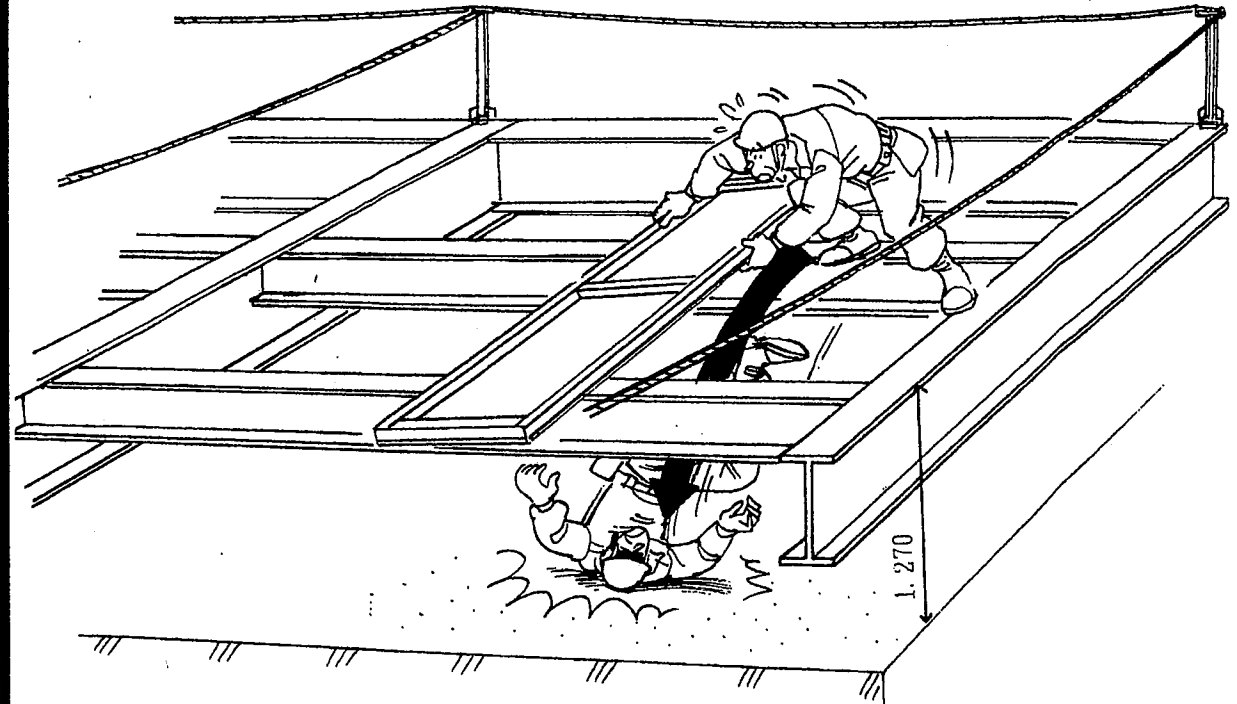
鉄骨梁上で仮置き型の型枠パネルを取上げる際、足を踏み外し転落

建築	工種:型枠工事		事故の型:墜落・転落
事故の分類	発生日時・天候:2000.4.3(月)9:20 晴		起因物:鉄骨梁
	被災内容:頸椎捻挫	損失日数:23日	職種:型枠工
	経 験:39年0ヵ月	年 齢:59才(男)	請負関係:3次
事故の発生状況	発生状況	被災者は鉄骨梁上に仮置きしていた型枠パネル(600×3,000)を取上げる際、足を踏み外し高さ約1mからコンクリートスラブ上へ転落した。	
	原因	・鉄骨梁上で大型型枠パネルを取ろうとした。	
	対策	・出来る限りコンクリートスラブ上から作業する。 ・不安全な場所では必ず作業床を確保し作業する。

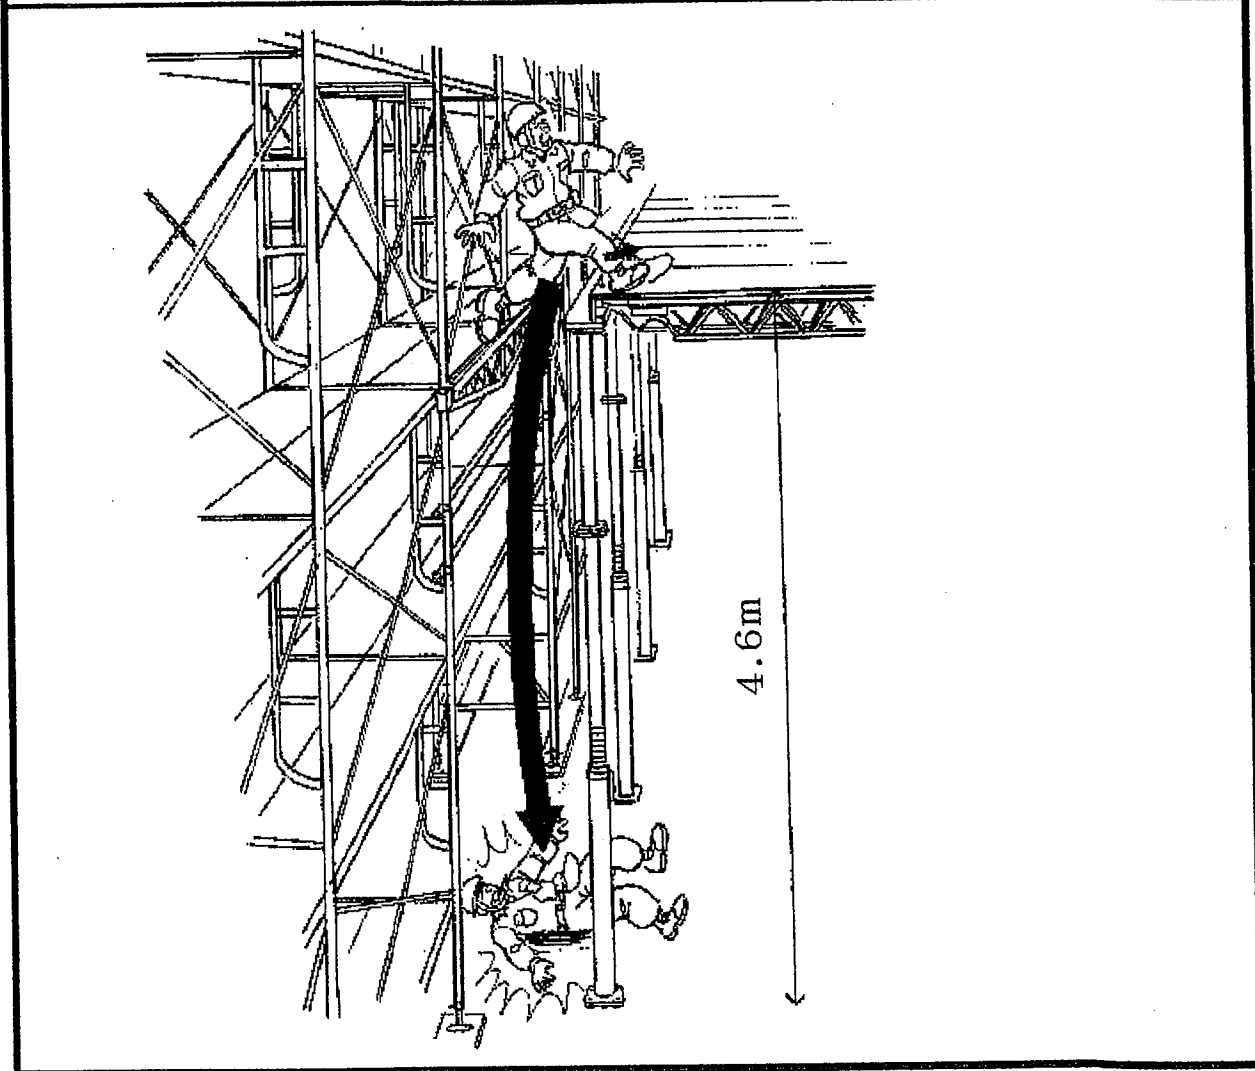
スラブ型枠組立作業中、型枠上に渡る際バランスを崩して墜落

建築	工種: 型枠工事	事故の型: 墜落・転落
事故の分類	発生日時・天候: 2001.2.5 (月) 9:45 曇	起因物: 枠組足場
	被災内容: 右手首骨折・腰打撲	損失日数: 24日
	職 種: 型枠工	請負関係: 3次
事故の発生状況	経 験: 50年0ヵ月	年 齢: 66才 (男)
	発生状況	被災者は2Fスラブ型枠組立作業中、外部足場階段を昇り、足場3段目の交差筋かいをくぐり抜けて2Fスラブ型枠上に渡ろうとした際、スラブにかけた右足が滑り、バランスを崩して4.6m下の地上に墜落した。
	原因	被災者は足場から棧橋を通らず、スラブに渡ろうとした。(近道行為)
対策	対 策	渡り棧橋を歩行する。 渡り棧橋は使用頻度を踏まえ計画する。

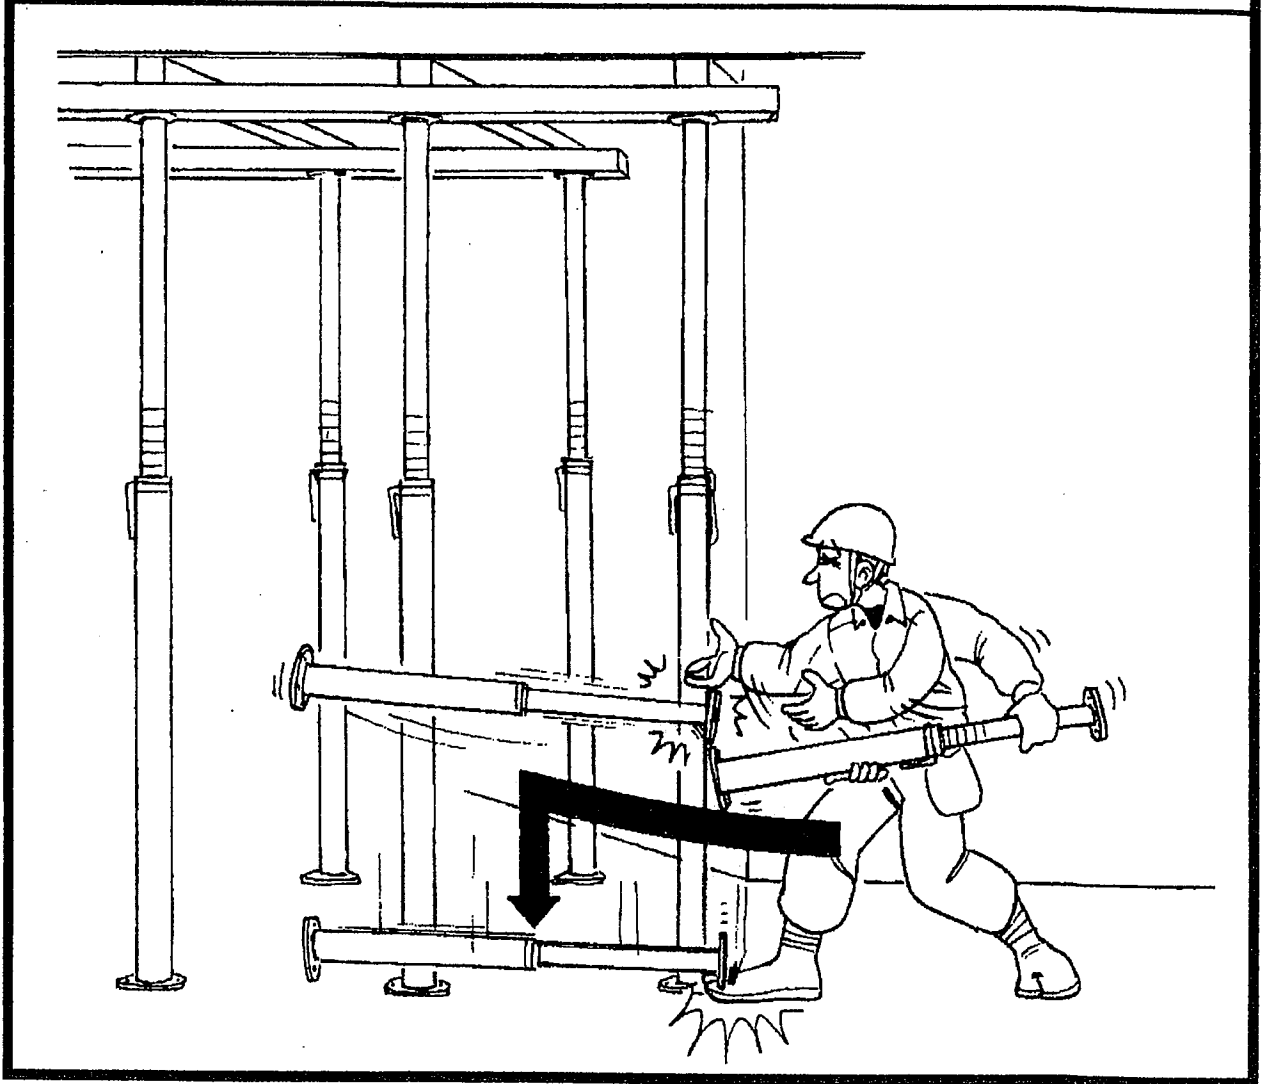
投げたサポートが既設サポートに引っ掛かり、足に落下し骨折

建築	工種:型枠工事	事故の型:飛来・落下
事故の分類	発生日時・天候:2000. 5. 18(木) 10:50 晴	起因物 :サポート
	被災内容:右足薬指骨折	損失日数:11日
	職 種 :型枠工	請負関係:3次
事故の発生状況	経 験:7年10ヵ月	年 齢:45才(男)
	発生状況	3階スラブ上で、型枠支保工解体中、被災者は梁底サポートを抜いて仮置場へ放り投げた際、手前の既設サポートに投げたサポート受板が引っ掛かり、右足上に落下し指を骨折した。
	原因	・被災者は解体したサポートを放り投げた。(手抜行為) ・被災者は安全靴を履いていなかった。
対 策	・不安全な行動をしない。	
	・作業員は必ず安全靴を履く。

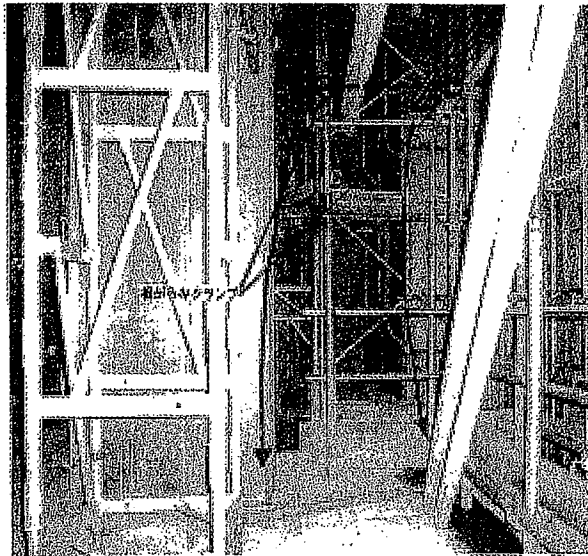
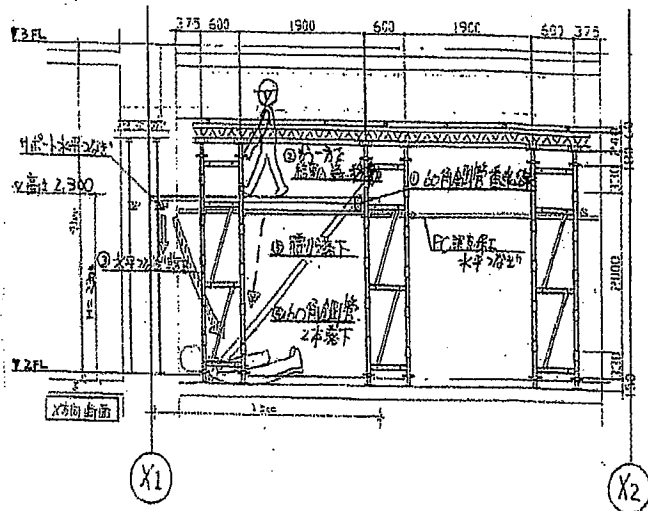
NO	区分	作業の種類	事故型	傷病程度	年齢	所属
4	建築	型枠解体	墜落 (高さ 2.3m)	損失 49 日 (骨折)	39 才	2 次

型枠解体作業中、被災者は、梁側型枠解体の為の足場を作っていた。梁下サポートの水平つなぎ (H-2.3 m) の上に足場用に鋼管パイプ (60 角) を 2 本掛け渡した後、水平つなぎと鋼管パイプを番線で結束する為鋼管パイプ上を移動中に、サポートに水平つなぎを固定していた専用クランプの締め付け不足のため水平つなぎが滑り落ちて鋼管パイプが外れ床上に墜落した。

NO	作業の順序	どんな危険があるか (予想される災害)	評価	私たちはこうする (防止対策)	誰が
5	1) 準備作業 ・ 作業足場の確認	・ 墜落	●●	<ul style="list-style-type: none"> <li>高所での作業床と安全帯の取付け設備を確保する</li> <li>※水平つなぎ等作業床受けパイプの構造、緊結状態をチェックして手順を確認する。</li> <li>※作業床は、足場板敷きとし昇降設備を設置する。</li> <li>・ 作業床はゴムバンドで固定する</li> <li>・ 作業台を使う場合には、ガタツキなく設置する</li> <li>・ 不安定な足場を勝手に作らない</li> </ul>	作業主 任者  作業者  作業者
リ	高い	●●●	5	<b>&lt;コメント&gt;</b> ・ 作業手順を無視して鋼管パイプで作業床を作ろうとしたことは重大な不安全行動であり、見過した指揮・監督者の職務怠慢が大きな原因です。 ・ 決められた手順に基づいて作業を実施させることに対して、職長 (安責者) 及び作業の責任者・主任者等の猛省を促したい!! 又、専用クランプの取付け位置が高く (H-2.3m) 十分に締め付け出来ていなかったことも反省点である。支保工組立ての際の作業手順で「立ち馬等で足場を確保して確実に締め付けを行う」ことを徹底させること。	
ス	やや高い	●●	4		
ク	中	●	3		
評	やや低い	▲▲	2		
価	低い	▲	1

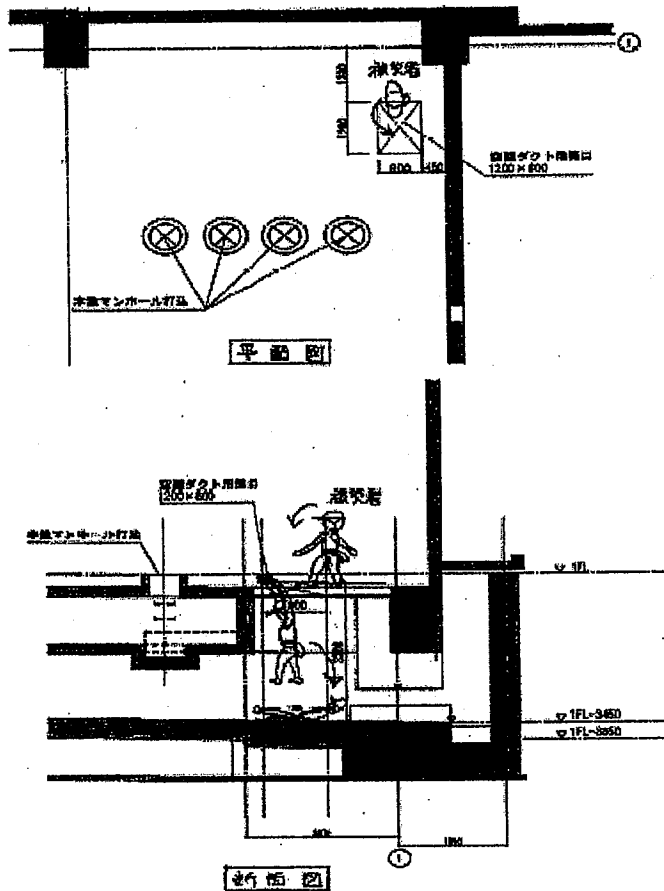
NO	区分	作業の種類	事故型	傷病程度	年齢	所属
3	建築	型枠解体	墜落・転落	損失11日(打撲、切傷)	56才	2次

**発生の状況** 1階内部壁型枠解体中、床の空調ダクト用開口部(1200×800)の養生鉄板上に足を乗せたところ、固定されていなかった為に鉄板がズレて落下、鉄板と共に3.2m下の免震層床上に落下した。(開口部端に掴まったがこらえきれずに落下した)

NO	作業の順序	どんな危険があるか (予想される災害)	評価	私たちはこうする (防止対策)	誰が
4	1) 準備作業 ・作業足場の確保、確認 ・作業場所の足元の確保  ※共通 (構築物内部等、床に開口部のある場所で行うすべての作業)	・墜落  ※床開口部から墜落  ・転倒	●	・高所での作業床と安全帯の取り付け設備を確保する ※床開口部の養生を確認する ・手摺・巾木の設置 ・養生蓋の設置と固定  ・足元を片付けてから作業開始する	作業主任者  作業主任者  作業員
リスク評価	高い ●●● 5 やや高い ●● 4 中 ● 3 やや低い ▲▲ 2 低い ▲ 1	<p>&lt;コメント&gt; 床開口部「蓋」の管理不備による墜落災害が多い!</p> <ul style="list-style-type: none"> <li>・開口部注意の表示のない蓋の上には絶対乗らないこと</li> <li>・作業区域内の開口部の蓋は「表示」と「ずれ止め」の設置を確認すること</li> <li>・荷揚げ等、開口部の蓋を外したときは、必ず立入禁止措置を行うこと</li> </ul>
