# 2 躯体工事 4-2-8

2008 年災害事例による安全衛生教育資料

—作業標準に基づいたKYの実施—

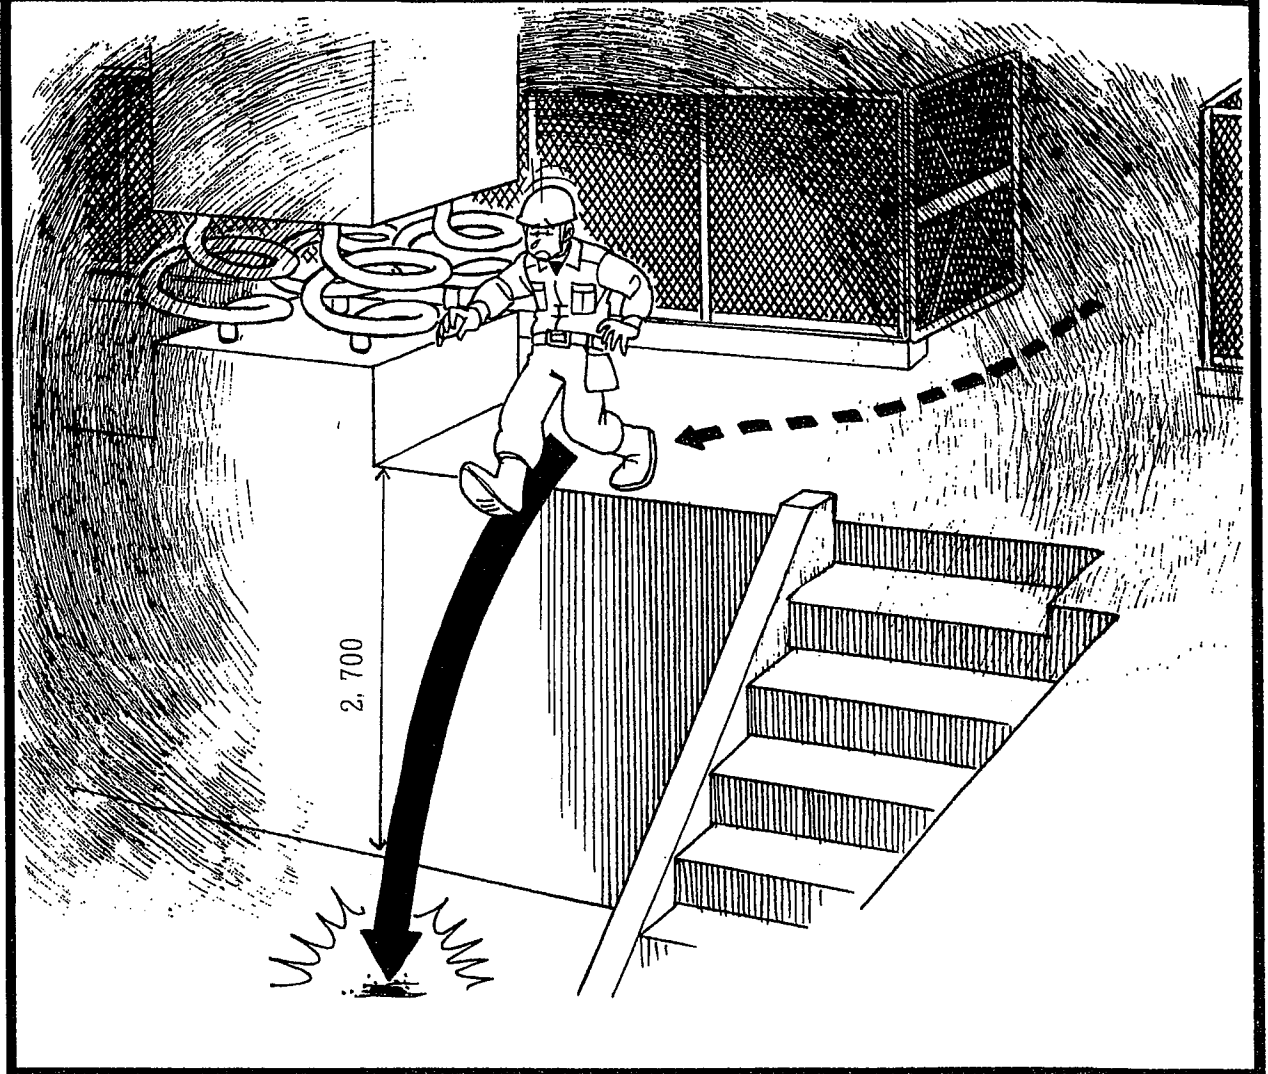
照明不足によりコンクリートスラブ端部より墜落

建築	工種:雑工事	事故の型:墜落・転落
事故の分類	発生日時・天候:2000. 7. 24(月) 9:05 晴	起因物 :コンクリートスラブ
	被災内容:足腰打撲胸椎圧迫	損失日数:17日
	職 種 :土工	請負関係:2次
事故の発生状況	経 験:8年6ヵ月	年 齢:41才(男)
	発生状況	被災者は免震装置の隙間を測定しようとし、床がまだ続いていると勘違いし免震装置のあるコンクリートスラブより1段下のコンクリートスラブへ2.7m転落し負傷した。
	原因	<ul style="list-style-type: none"> <li>・スラブ端部の養生がなかった。</li> <li>・照明が不足していた。</li> </ul>
対策	<ul style="list-style-type: none"> <li>・スラブ端部には必ず親綱・手すりを設ける。</li> <li>・必ず作業を行うのに必要な照度を確保してから作業を行う。</li> </ul>

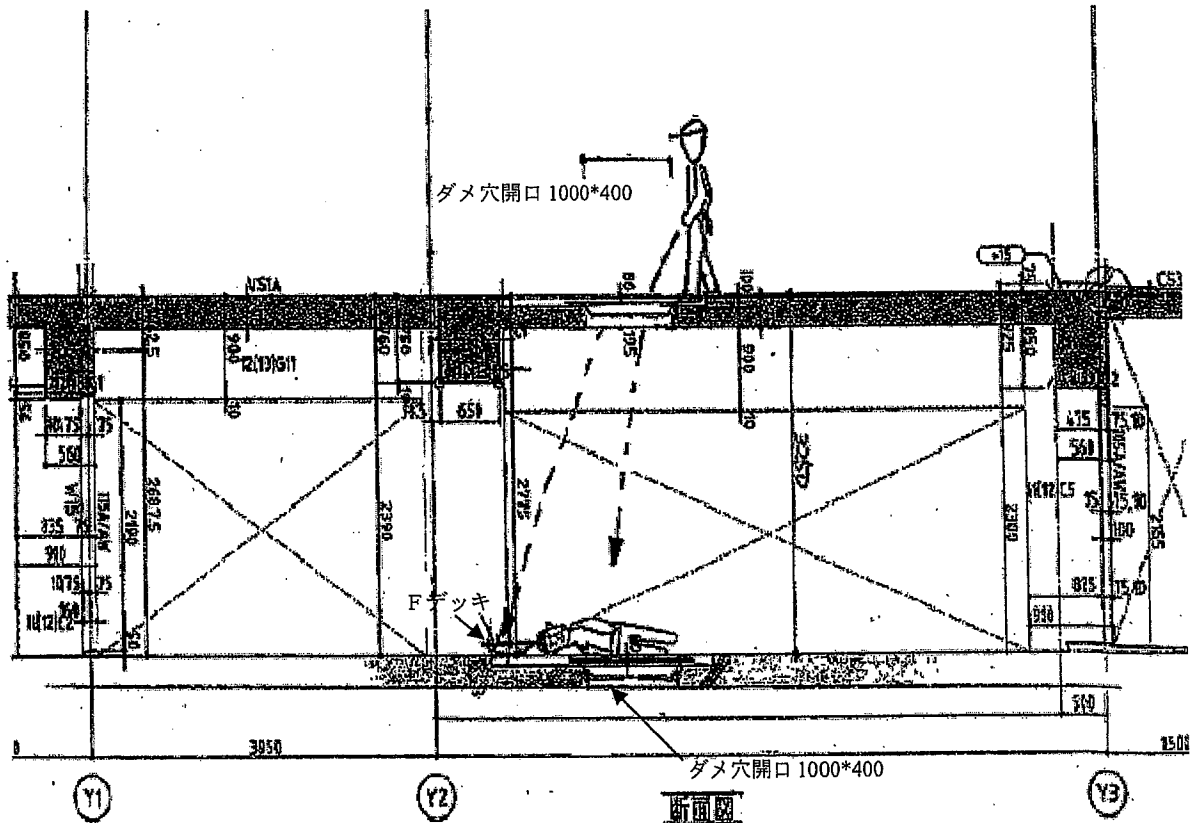
NO 6	区分	事故型	傷病程度	職種	年齢	所属
	建築	墜落 (高さ 3.25m)	損失* *日 (頭蓋骨折、脳挫傷)	型枠解体工	50才	2次

12階型枠解体作業中に、サポートを運んで、ダメ穴開口部 (1000\*400) のFデッキ (1150\*510 開口養生) の上を歩行した際に、開口養生のFデッキが外れ、Fデッキと共に3.25m下の11階スラブ上に墜落した

- ① 開口部の養生蓋の設置を確認する
  - ・ 開口部の蓋を明示してズレ止めを付けた正規の物が掛けられているか
  - ・ 蓋がズレていないか
- ② 荷揚げ等、作業の都合で養生蓋を取外したときは
  - ・ 作業関係者以外の立入り禁止の措置を行う
  - ・ 開口部周り (w=300以上) での作業は、  
手すり、親綱、安全ネットを設置し安全帯の使用を徹底する

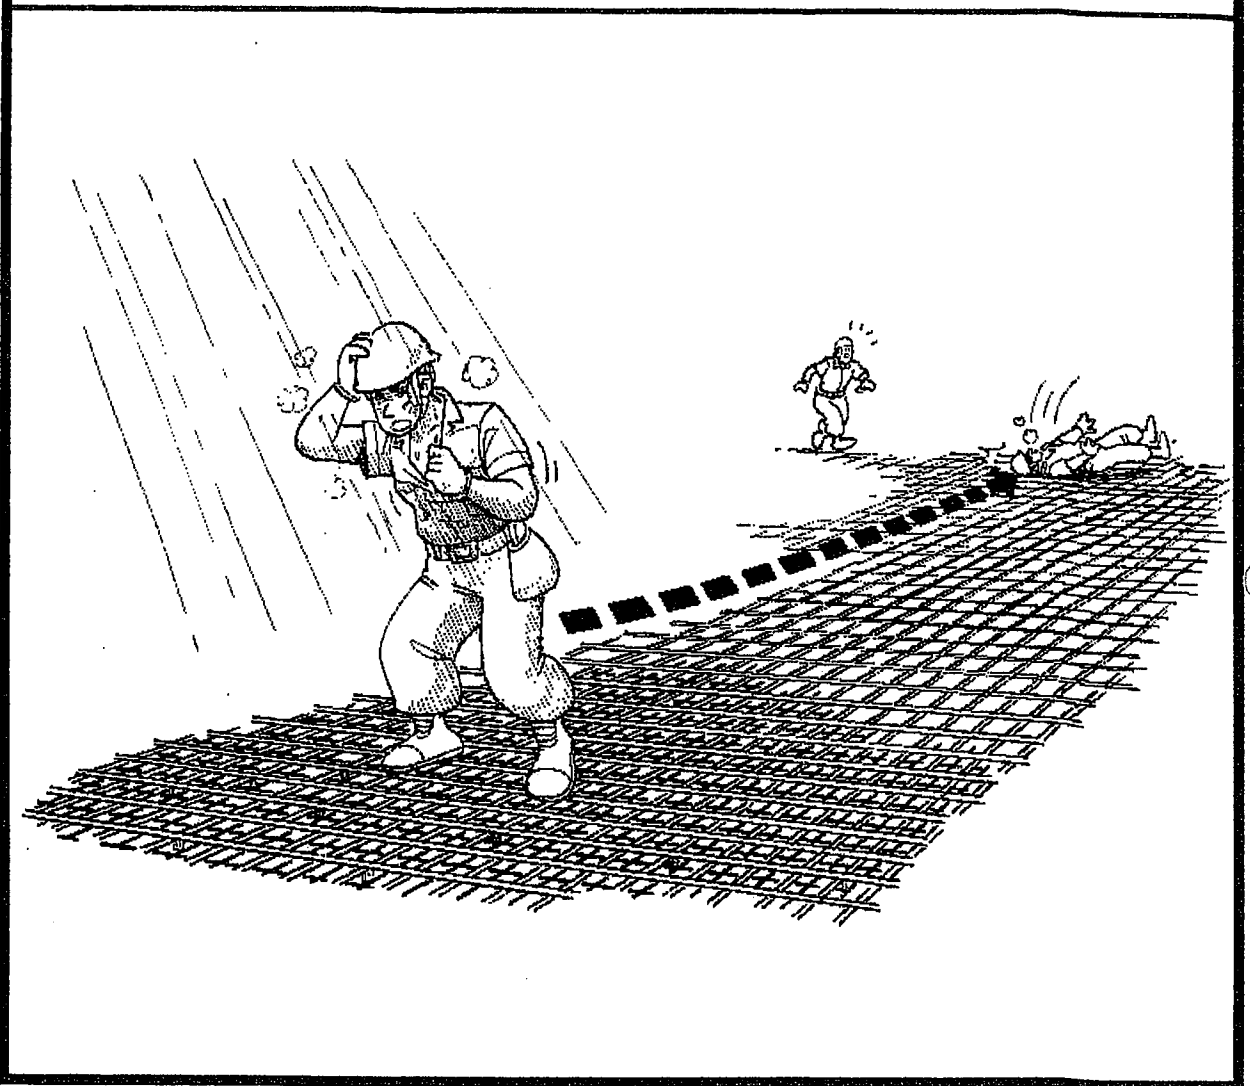
炎天下で鉄筋組立作業中、具合が悪くなり熱中症

建築	工種:鉄筋工事	事故の型:高温・低温の物との接触	
事故の分類	発生日時・天候:2000.7.1(土) 16:30 晴		起因物 :気温・湿度
	被災内容:熱中症	損失日数:8日	職種 :鉄筋工
	経 験:1年0ヵ月	年 齢:18才(男)	請負関係:1次
事故の発生状況	発生状況	6階床梁組立中、気分が悪くなり一人で外部足場を通り、休憩所に向かった。5階外部足場上で手足・腹の筋肉が突っ張り動けなくなり、30分後に他の作業員が気付いて場内へ移動した。その後、安静にしている被災者が自分で歩けるようになったので病院に向かった。	
	原因	<ul style="list-style-type: none"> <li>被災者は炎天下で連続作業を行った。</li> <li>被災者は職長に申し出るのが遅く、また一人で休憩所に向かった。</li> </ul>	
	対策	<ul style="list-style-type: none"> <li>炎天下の場合は、環境と体調を考え、無理せず作業を行い、適度の休憩、水分塩分をとる。</li> <li>社員・作業員とも熱中症についてよく理解し、職長及び社員は作業員の健康状態を把握する。</li> </ul>

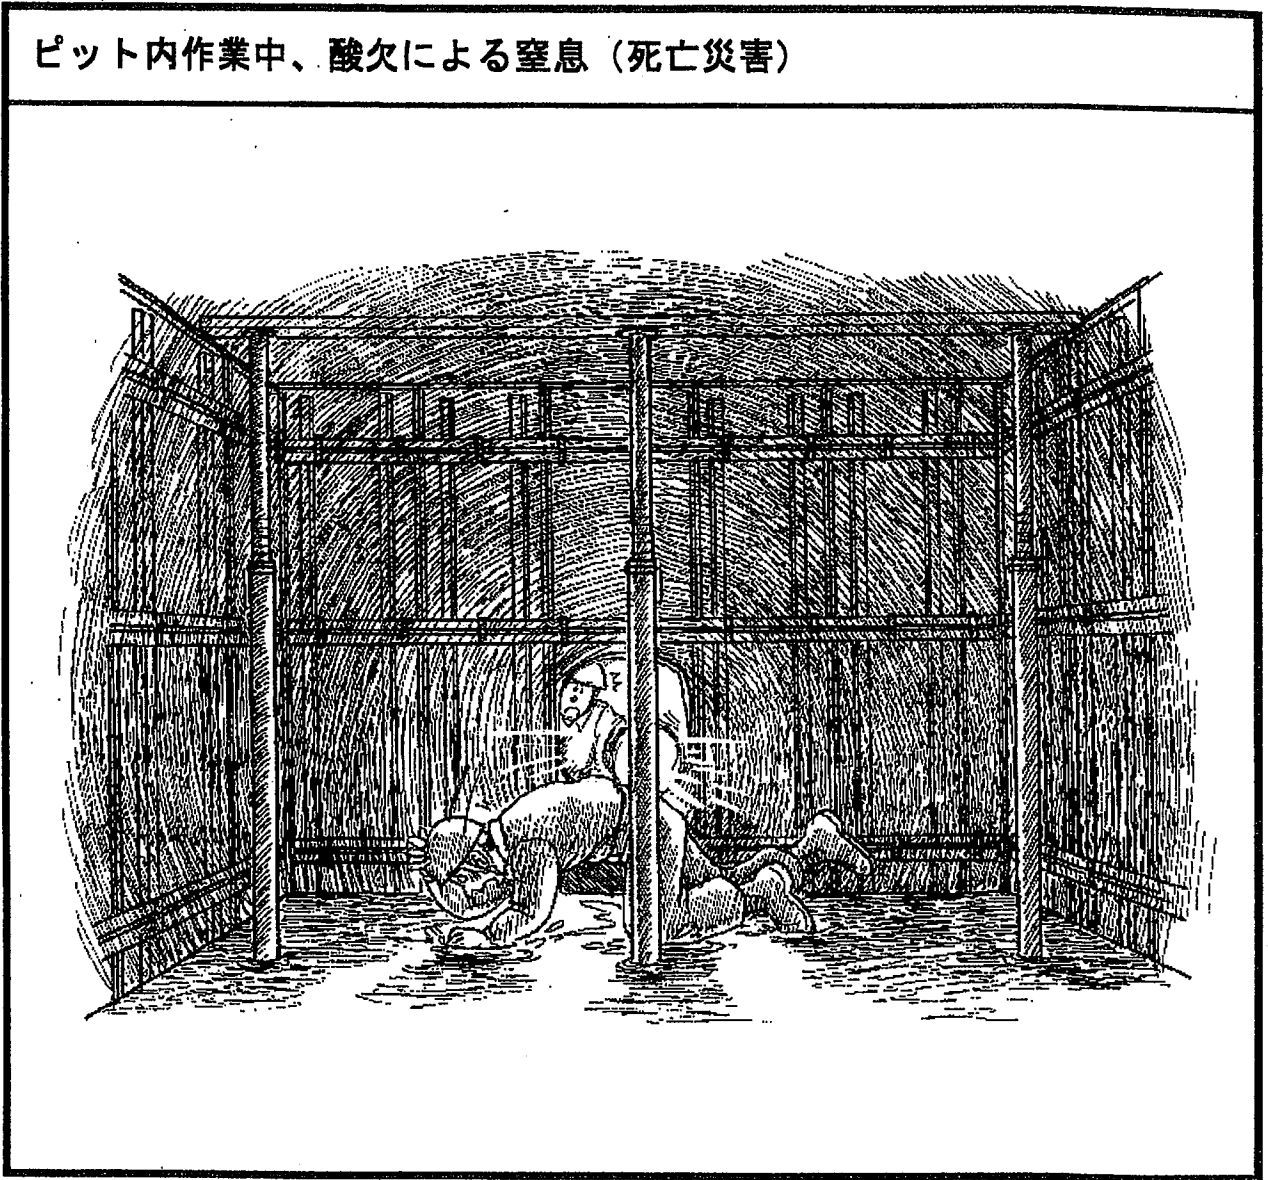
ピット内作業中、酸欠による窒息（死亡災害）

建築	工種: 型枠工事		事故の型: 有害物等との接触
事故の分類	発生日時・天候: 2000.10.4 (水) 16:20 曇		起因物: 危険有害環境
	被災内容: 窒息死	損失日数: 7500日	職種: 普通作業員
	経 験: 10年0ヵ月	年 齢: 41才(男)	請負関係: 2次
事故の発生状況	発生状況	実験棟地下ピット内で片付作業中、隣のピットに通じる人通孔(径60cm)を塞いでいた型枠に直径約30cmの穴をあけ、中の様子を見ようと身を入れたところ、酸素欠乏症になり声をあげて倒れた。	
	原因	酸素欠乏症の危険度の認識が薄かった。 隣の被災ピットの酸素危険箇所に対する措置を怠った。	
	対策	事前に酸素欠乏症についての教育を行なう。 酸欠危険箇所は酸欠危険箇所の表示を行い、密閉空間に入るときは必ず酸素濃度の測定、換気の実施、作業主任者の選任を行なう。(安衛令6条、酸欠則11条)
