【玉掛け作業での災害事例】

2008 年災害事例による安全衛生教育資料

—作業標準に基づいたKYの実施—

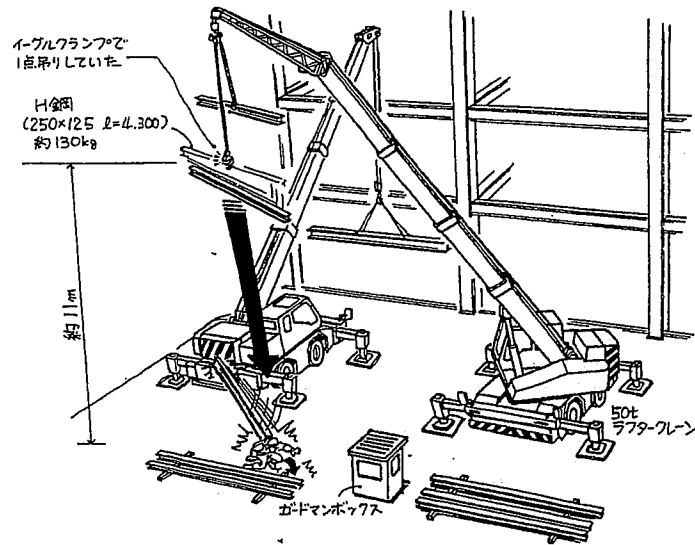
災害事例 5

イーグルクランプで玉掛け（一点吊）した鉄骨小梁を吊り上げていたところ、鉄骨小梁がクランプから外れて落下して跳ねて、巻き上げ合図中の玉掛け者に激突した

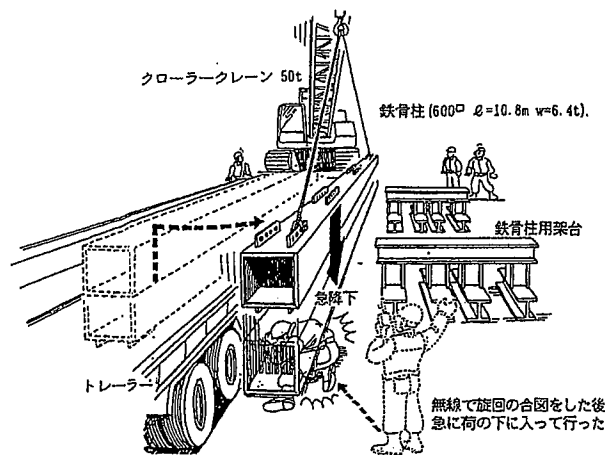
災害事例 6

鉄骨柱の荷降ろし中、合図者がクレーンオペレーターに吊り上げと旋回を無線で指示した後、吊荷の下に入ってしまったところへ吊り上げていた鉄骨柱が突然降下し下敷きになった

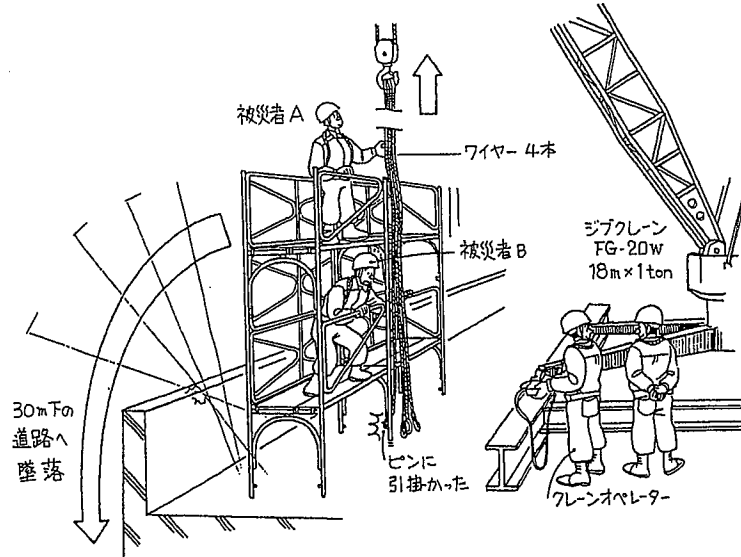
災害事例 3

大払して屋上に仮置きした足場に乗って玉掛を外し、玉掛ワイヤーを巻き上げ中、ワイヤーのアイが足場枠のピンに引っ掛かって足場が倒れ、足場と共に地上に墜落した

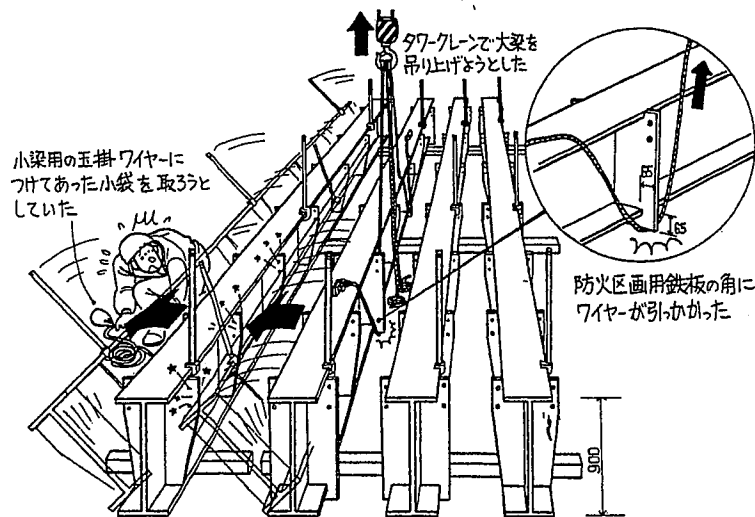
災害事例 4

荷捌きヤードの鉄骨大梁を吊上げ中、玉掛ワイヤーのたるみ部分が梁に先付けしていた鉄板に引っ掛かって大梁が傾き、隣の梁が押し倒されて下敷きになった

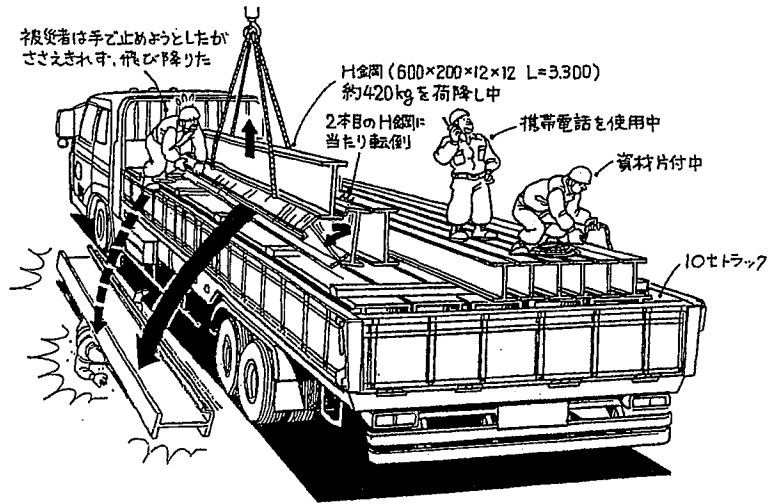
災害事例 7

鉄骨梁の荷降ろし中、玉掛した梁を吊り上げた際、隣の梁のフランジに引っ掛かり、荷崩れを起こし、荷台から飛び降りた玉掛者が落下した鉄骨梁の下敷きになった

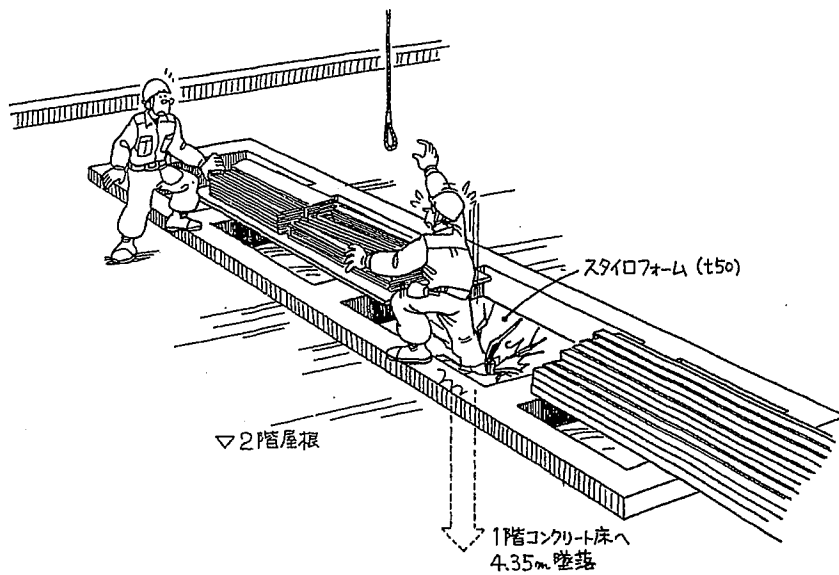
災害事例 8

屋根排気塔開口部に仮置きしてあった型枠材搬出の玉掛中、隣の開口部に貼ってあったスタイロフォーム上に乗ったところ、スタイロフォームが割れて墜落した

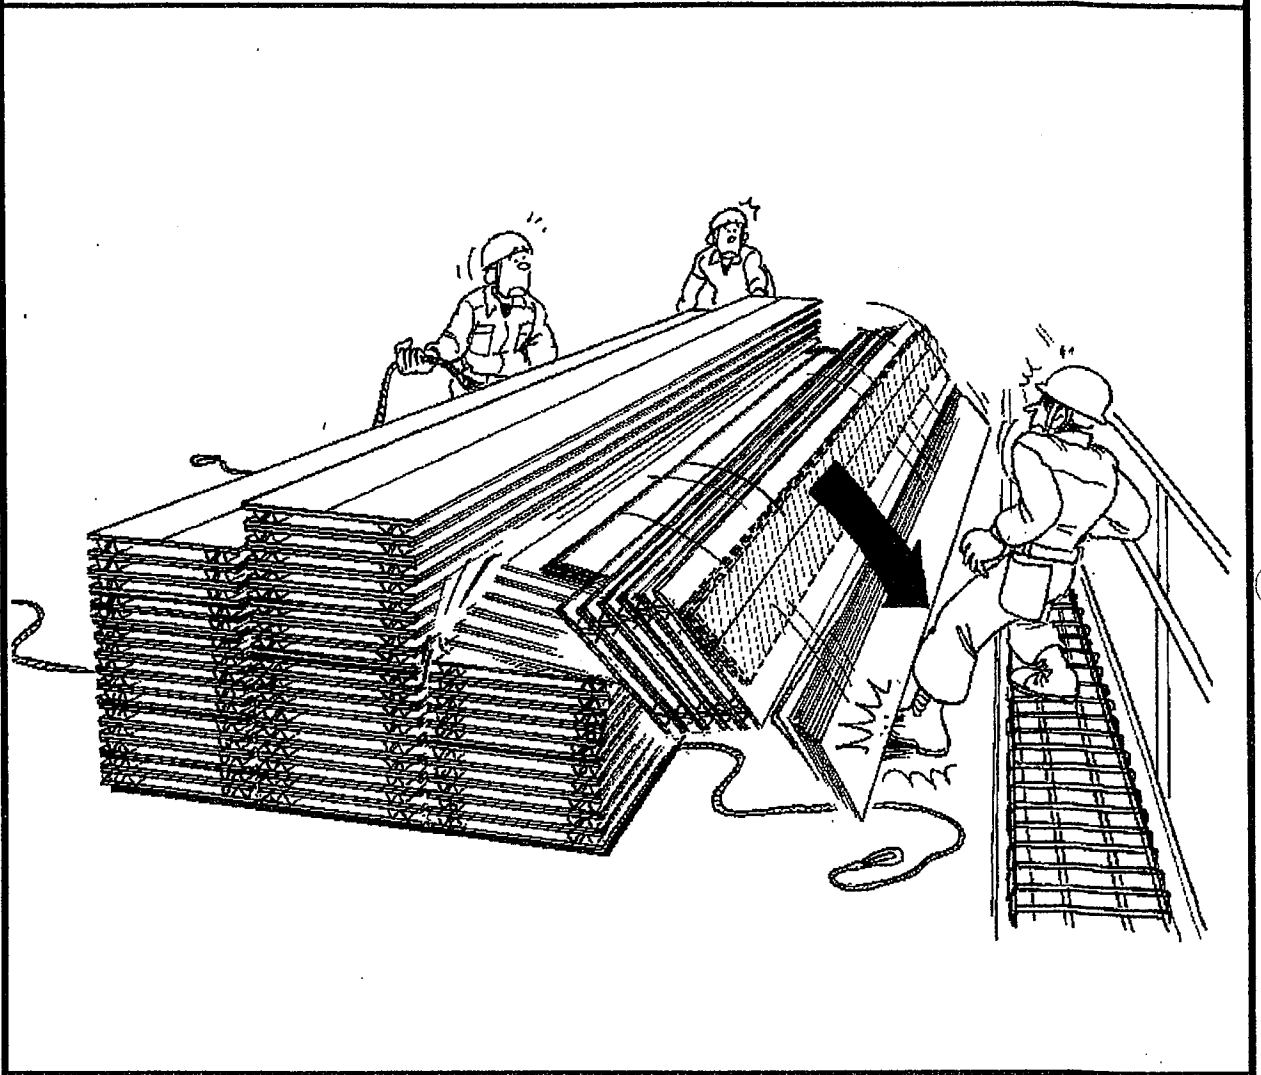
デッキプレートが荷崩れを起し、調整板の束が足に当たり骨折

建築	工種: 鉄骨工事		事故の型: 激突され
事故の分類	発生日時・天候: 2000.11.14 (火) 14:10 曇		起因物: デッキプレート
	被災内容: 左足指骨折	損失日数: 17日	職種: かじ工
	経 験: 0年1ヵ月	年 齢: 30才(男)	請負関係: 1次
事故の発生状況	発生状況	30階床FR板(カイザー板)上でタワークレーンにてデッキプレートとデッキプレート調整板(10束・約1t)の荷揚げ作業中、荷降ろしされたデッキプレートの近くを被災者が通った際、デッキプレートが荷崩れを起こし、最上段に結束していた調整板の束(約80kg)が左足甲に当たり受傷した。	
	原因	デッキプレート仮置時、不安定に積み上げた。	
	対策	仮置時は、不安定な積み上げ方をしない。

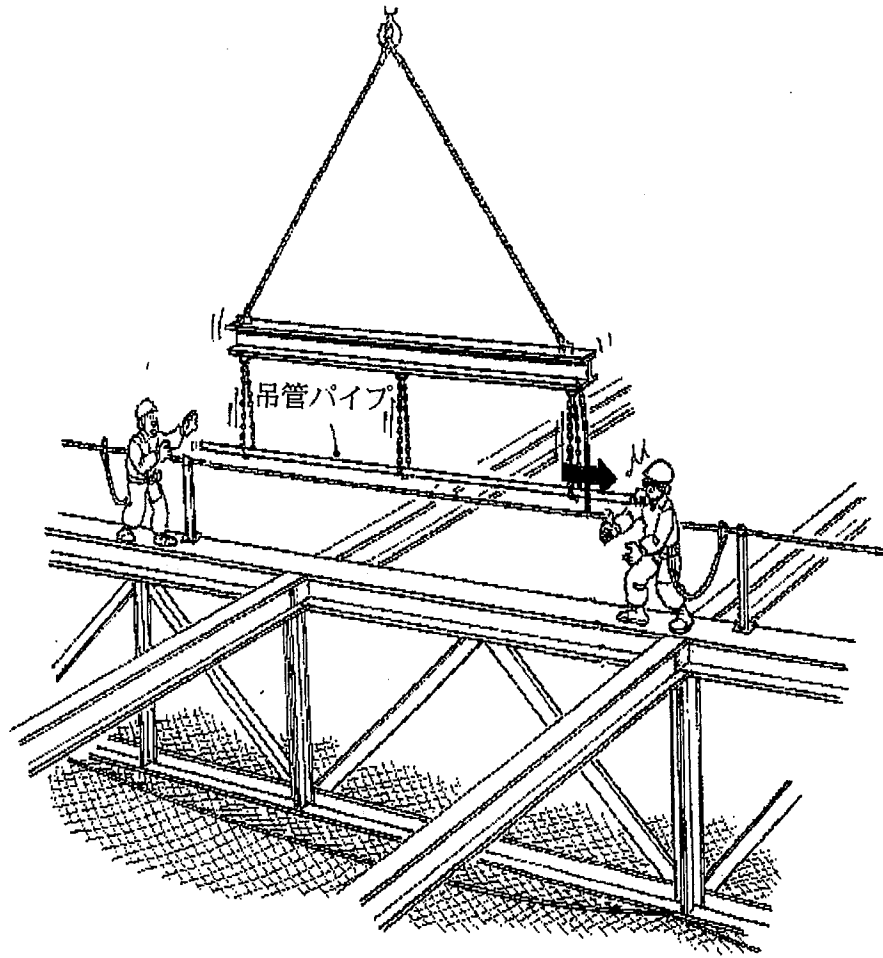
介錯ロープを取る際、荷が揺れて肩に当たり骨折

建築	工種: 鉄骨工事	事故の型: 激突され
事故の分類	発生日時・天候: 2001.2.13 (火) 14:40 晴	起因物: クローラクレーン
	被災内容: 右鎖骨骨折	損失日数: 11日
	職種: とび工	請負関係: 3次
事故の発生状況	経 験: 4年0ヵ月	年 齢: 31才 (男)
	発生状況	鉄骨建方作業中、既に組立てた屋上部の鉄骨トラス梁上にて、被災者はクレーンで吊り上げたH鋼梁 (4.4m) を受け取るため、介錯ロープを取ろうと手を伸ばした時、H鋼梁の下部にチェーンにて取り付けておいた吊り足場設置用の単管パイプ (5.5m) が揺れて、被災者の肩に当たり鎖骨を骨折した。
	原因	介錯ロープが短かった。
対策	対 策	適正な長さの介錯ロープを使用する。

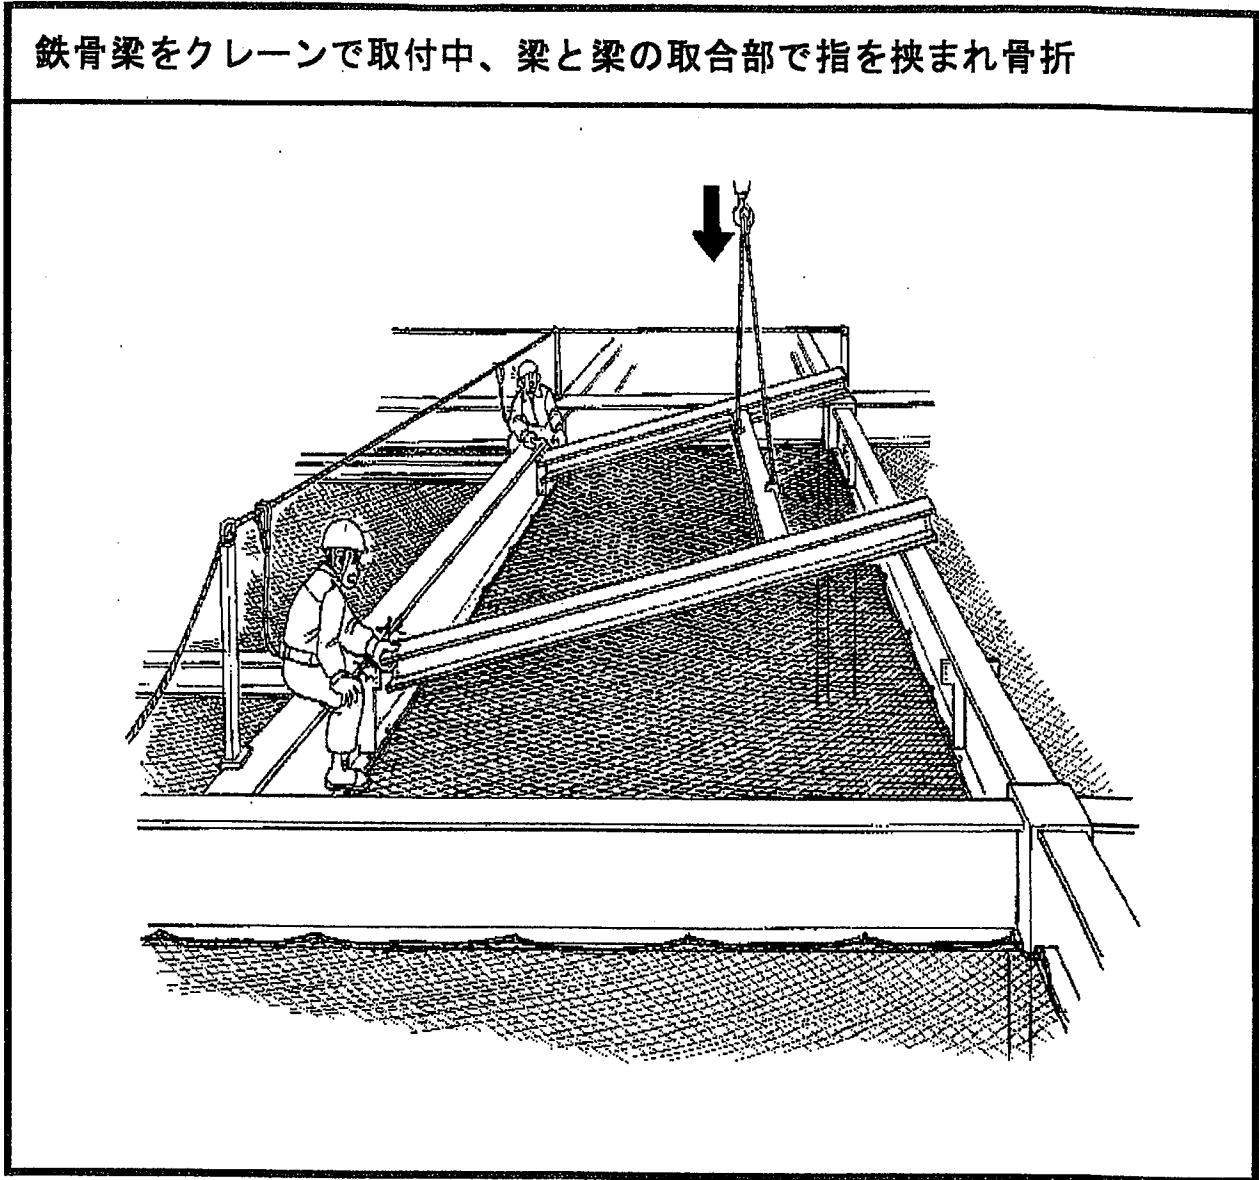
鉄骨梁をクレーンで取付中、梁と梁の取合部で指を挟まれ骨折

建築	工種: 鉄骨工事	事故の型: はさまれ・巻き込まれ
事故の分類	発生日時・天候: 2001.2.8 (木) 16:00 晴	起因物: クローラクレーン
	被災内容: 左手中指開放骨折	損失日数: 12日
	職 種: とび工	請負関係: 3次
事故の発生状況	経 験: 5年6ヵ月	年 齢: 28才(男)
	発生状況	5階鉄骨梁をH形形状に地組後、クレーンにて取付中、被災者(クレーン合図者)は梁端部を握って巻下げ合図を行い、梁と梁の取合部で左手指を挟まれた。
	原因	被災者は危険を予測を怠った。 部材の取合部に手を入れた。
対 策	危険の予測はどんな場合も必ず行う。	
	挟まる恐れのある箇所には手を入れない。

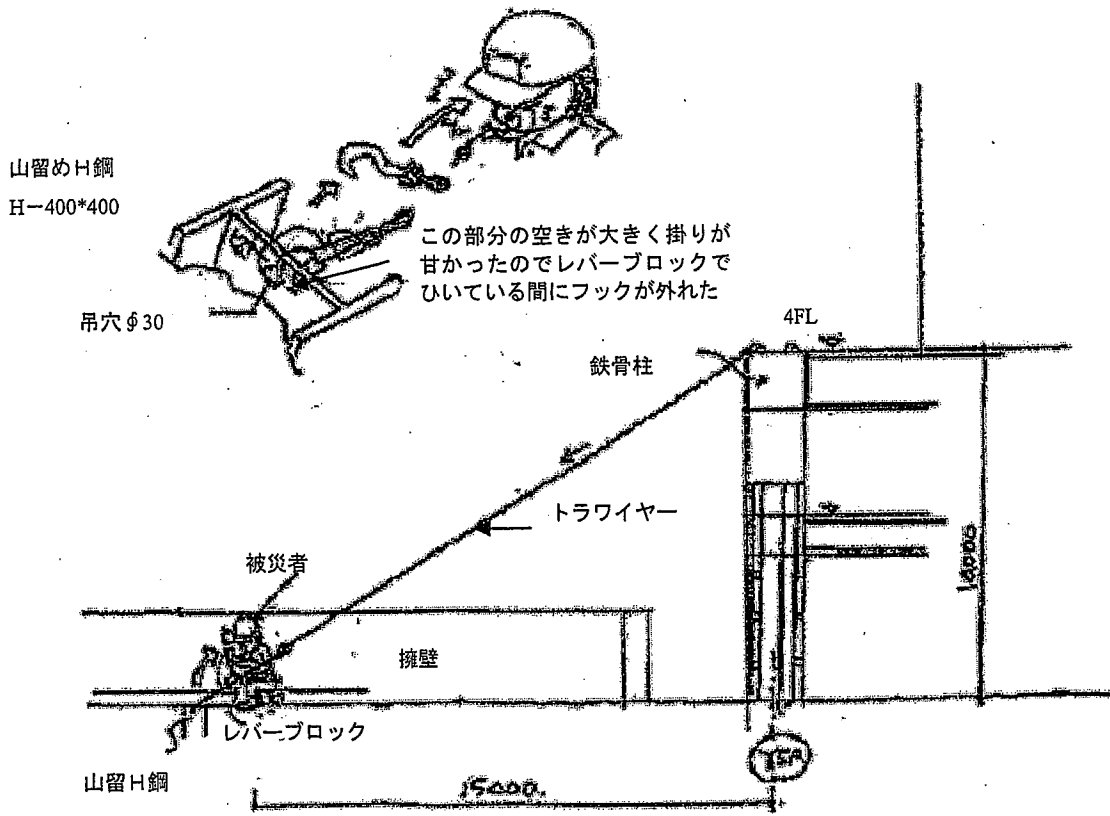
NO3	区分	事故型	傷病程度	職種	年齢	所属
	建築	激突され	損失 24 日 (顔面打撲)	鉄骨工	36 才	2 次

鉄骨 2 節の「建入れ直し作業」を行っていた。鉄骨柱からトラワイヤーを引きレバーブロック (1.5 t) のフックを外周擁壁部の山留め H 鋼 (H-400*400) の吊穴に掛けて緊張していたところ、フックが外れ、レバーブロックを操作していた被災者の顔面に激突した。

- ① レバーブロックは、フックの外れ止めが確実に掛からない状態で使用しない。
※ H 鋼使用の際は、へり開き寸法に注意し、引っ張り方向と垂直になるように孔を明けて長シャックルを取付けてフックを掛けること。
- ② 引っ張りワイヤーの内角側に立入らない。

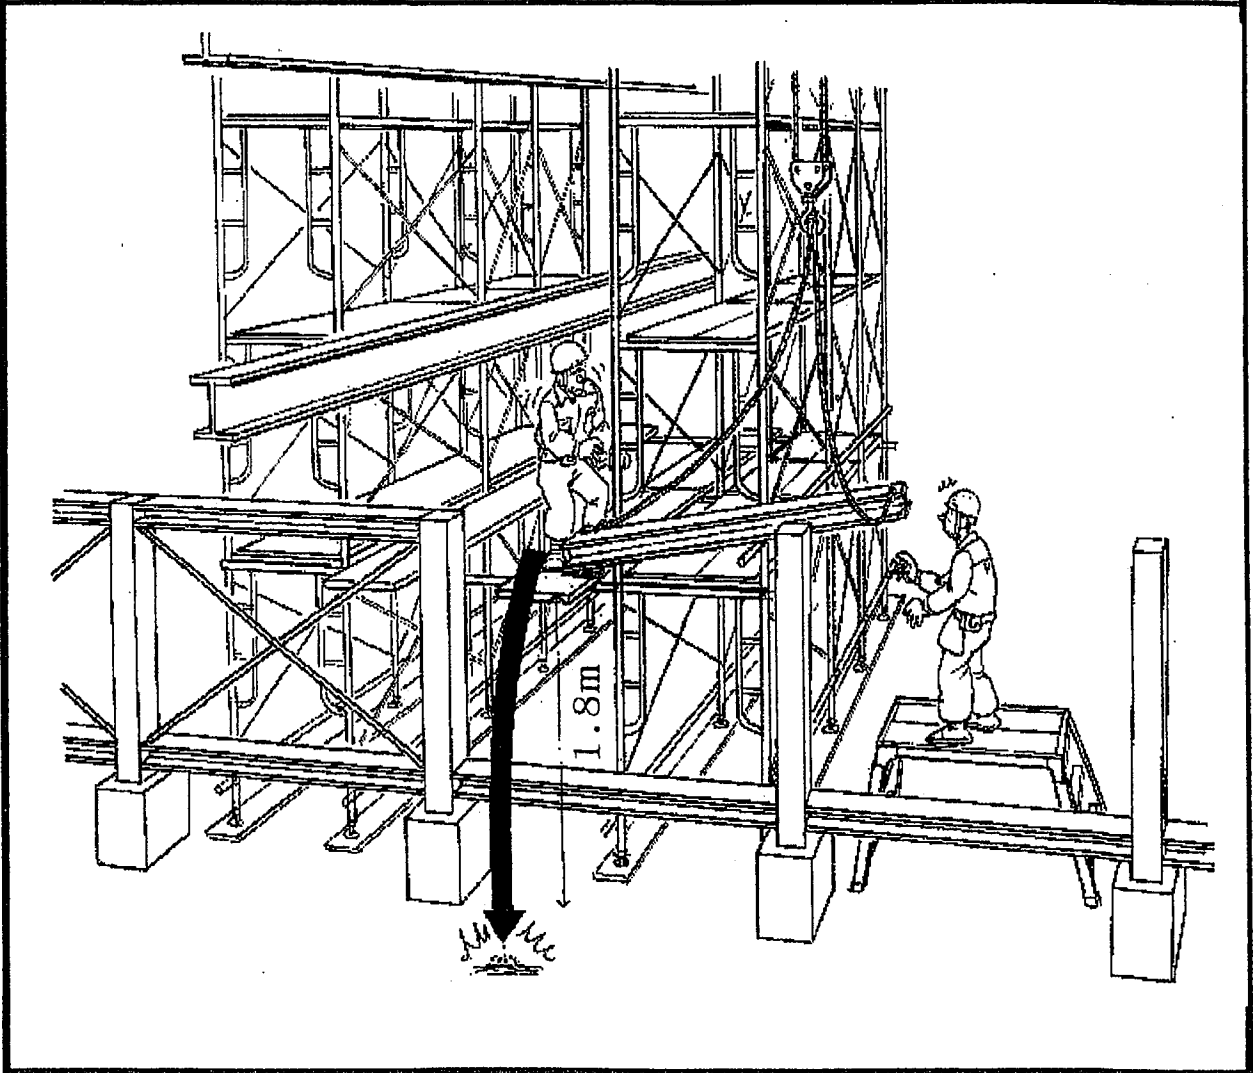
屋上目隠しフェンスの梁一部撤去中、足場枠から屋上床に転落

建築	工種: 鉄骨工事		事故の型: 墜落・転落
事故の分類	発生日時・天候: 2001.1.11 (木) 15:30 晴		起因物: 枠組足場
	被災内容: 脳挫傷・脳内出血	損失日数: 16日	職種: かじ工
	経 験: 30年0ヵ月	年 齢: 58才(男)	請負関係: 4次
事故の発生状況	発生状況	屋上目隠しフェンス鉄骨の一部取外し作業中、玉掛をし引出そうとした際、足場に渡した単管足場から屋上床に墜落した。	
	原因	被災者は安全帯のフックを外した。	
	対策	安全帯を外す際は墜落の恐れがないことを確認してから外す。 作業に適した足場を設置する。

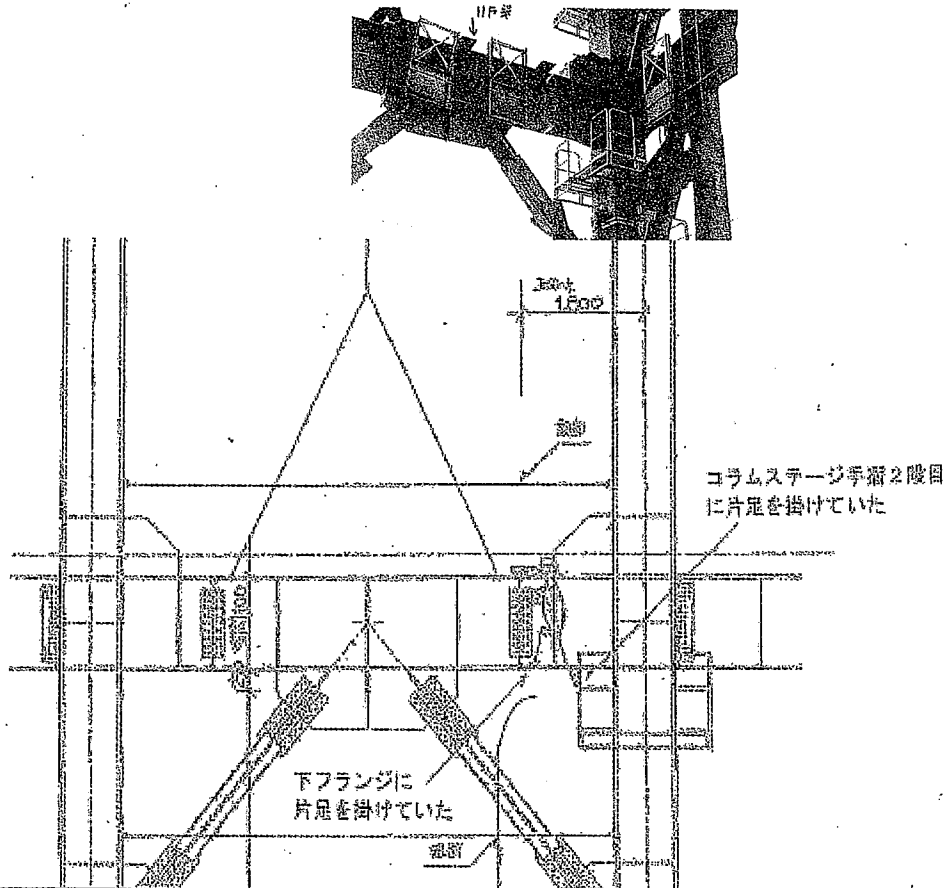
NO	区分	作業の種類	事故型	傷病程度	年齢	所属
8	建築	鉄骨梁取付け	墜落 (高さ 6.9m)	損失 50 日 (胸椎・腸骨骨折)	68 才	2 次

発生の状況 11 階の鉄骨大梁取付け中、被災者は、ガセットプレート (柱芯から 1600 の位置) に仮ボルトを取付けるため、梁の下フランジに乗り、片足をコラムステージの手摺 2 段目に掛けて作業中、足を滑らせ 9 階のデッキ床上に墜落した。(安全帯は、ブレース受ブラケットのボルト穴にフックを掛けて使用していたが、掛りが不十分であった)

NO	作業の順序	どんな危険があるか (予想される災害)	評価	私たちはこうする (防止対策)	誰が
5	8) 大梁の取付け、仮ボルト締め	<ul style="list-style-type: none"> 取付け・移動時の墜落 鉄骨の崩壊 工具・ボルト類の落下 	●●●	<ul style="list-style-type: none"> フックの取付場所を具体的に明記し実施する 2丁掛け安全帯を使用する 接合ボルト本数を2本以上かつ1/3以上とする ボルトは布バケツに入れ、工具はひも付きを使用する 取付け時は大梁上にて馬乗り姿勢で行う (必ず柱に安全帯をかけたまま行う) 	作業主任者 作業者
リ ス ク 評 価	高い	●●●●	5	<コメント> ◆作業グループの現地での作業手順 KY 活動では、安全帯の使用の徹底を申し合わせしていたが、結果的にしっかりとフックを掛けていなかったことで安全帯が機能しなかった。 (注) 安全帯使用については、アルミ製鉄骨足場の手摺は、災害事例からも「人が墜落した際の衝撃荷重に耐えられない」構造となっており「安全帯を掛ける場所ではない」ことを認識しておいてください。	
	やや高い	●●●	4		
	中	●●	3		
	やや低い	●●	2		
	低い	●	1

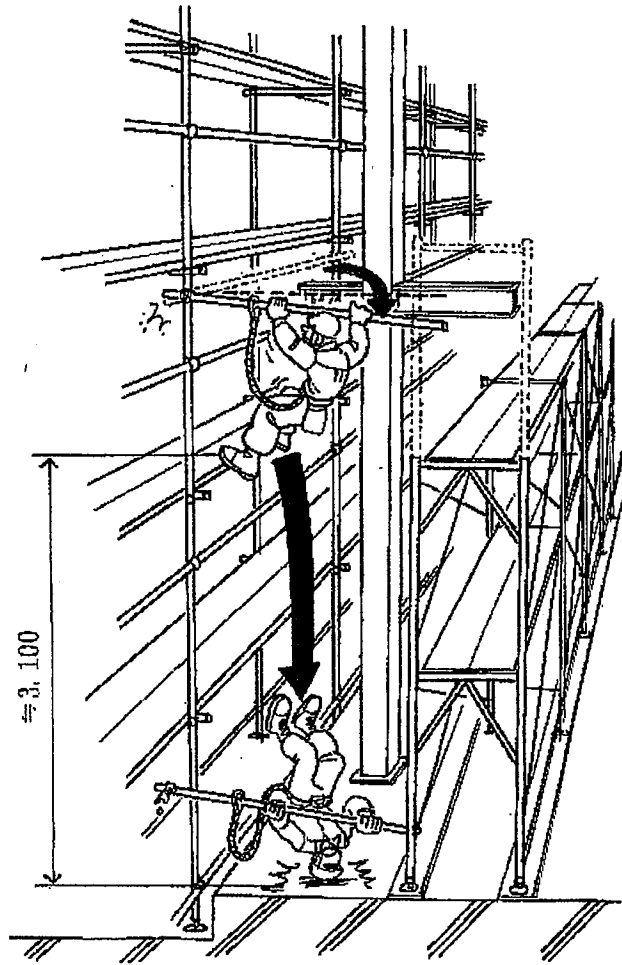
昇降設備外から降りようとし、足場から墜落

建築	工種: 鉄骨工事		事故の型: 墜落・転落
事故の分類	発生日時・天候: 2000.11.1 (水) 15:30 雨		起因物: 枠組足場
	被災内容: 頭蓋骨骨折	損失日数: 24日	職種: とび工
	経 験: 28年0ヵ月	年 齢: 48才(男)	請負関係: 2次
事故の発生状況	発生状況	鉄骨建方作業中、手摺を移設しようとして、被災者は足場の外側を4段目から3段目まで降りた後、つなぎとして使用していたパイプに安全帯を掛け、両手でつかみ身体を預けたところ、パイプが外側に回転して片側のみ固定していたクランプが破断し、パイプと共に約3.1m墜落した。	
	原因	被災者は昇降設備以外を昇降した。(近道行為)	
	対策	足場の昇降は昇降設備を使用する。

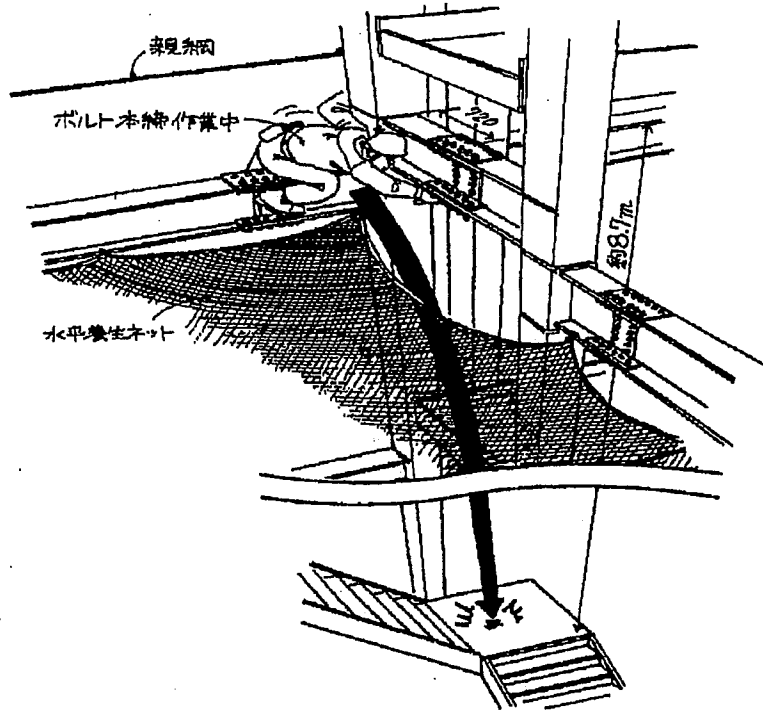
墜落・転落災害 (42)

5階鉄骨、梁仕口の本締中、墜落した。

被災者	男性、鳶工、29才、経験年数 6年		
発生場所	ビル建設現場	発生日時	H. 10/8/5 (水) 13:30
傷病名	胸椎圧迫骨折	休業日数	21日
事故の型	墜落・転落	作業工種	鉄骨工事
作業の種類	鉄骨本締	起因物	鉄骨梁

- ① 被災者は5階鉄骨、梁仕口の本締作業をしていた。
- ② 被災者はバランスを崩して、8.7メートル下の鉄骨階段の踊場に墜落した。

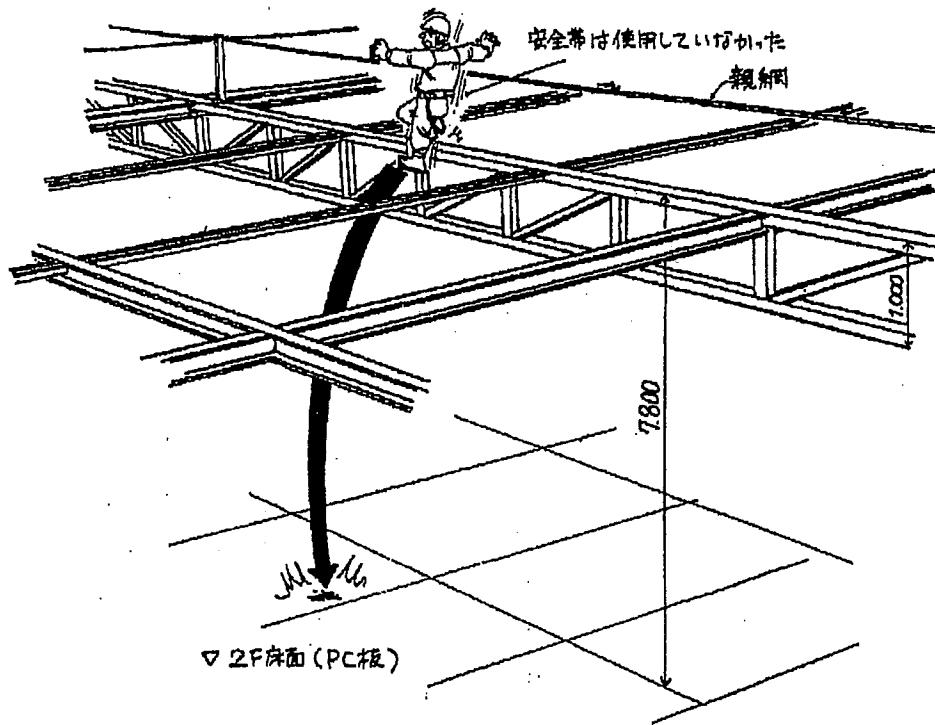
墜落・転落災害 (45)

3階鉄骨梁上を移動中、足を滑らし2階コンクリート床に墜落した。

被災者	男性、鳶工、28才、経験年数 2年		
発生場所	工場建設現場	発生日時	H. 10/9/17 (木) 9:30
傷病名	脳挫傷	休業日数	死亡
事故の型	墜落・転落	作業工種	鉄骨工事
作業の種類	鉄骨小梁取付	起因物	大梁

- ① 被災者は3階鉄骨の小梁を取付ける段取りをしていた。
- ② 被災者は何らかの理由で大梁の上を移動しているとき、鉄骨を踏外し2階コンクリートの床に墜落して脳挫傷のため死亡した。

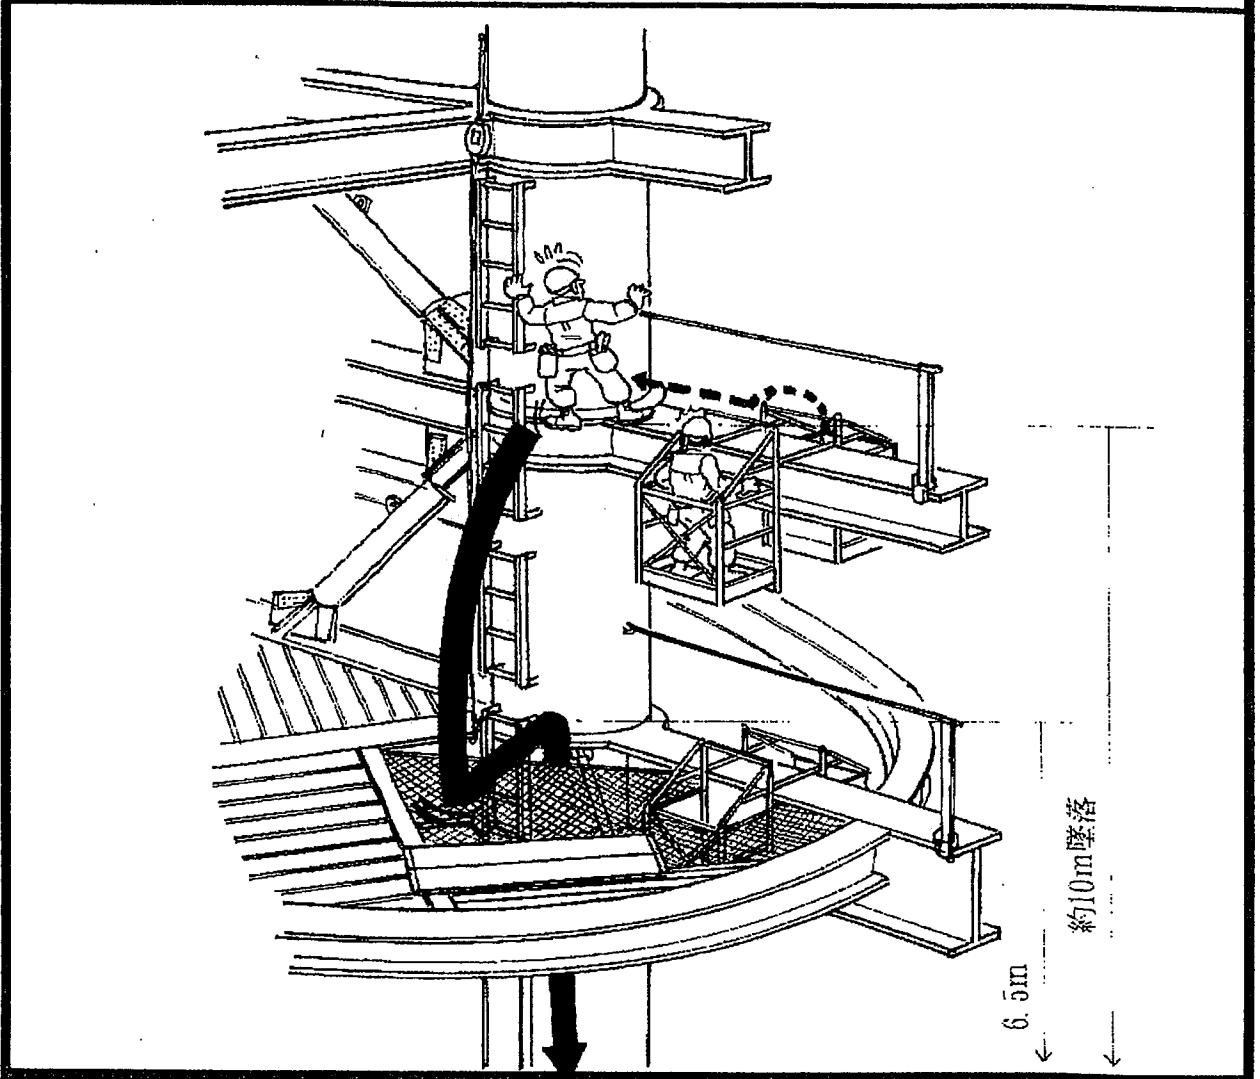
鉄骨梁から仮設タラップへ乗り移る際、足を滑らせ転落

建築	工種:鉄骨工事		事故の型:墜落・転落
事故の分類	発生日時・天候:2000. 4. 14(金) 10:35 晴		起因物 :鉄骨梁
	被災内容:脳震盪・打撲・裂傷	損失日数:24日	職種 :とび工
	経 験:12年0ヵ月	年 齢:32才(男)	請負関係:2次
事故の発生状況	発生状況	被災者は鉄骨梁上を移動し、柱の仮設タラップに乗り移ろうとした際に、足を滑らし転落し、水平ネットに引っ掛かり、隙間から約6.5m下へ転落した。	
	原因	<ul style="list-style-type: none"> ・鉄骨梁から仮設タラップに乗り移る際、安全帯、安全ブロックを使用していなかった。 ・水平養生が不十分であった。 	
	対策	<ul style="list-style-type: none"> ・移動の際も必ず移動先に安全帯を掛ける又は安全ブロックを使用する。 (2丁掛け安全帯野使用を励行する。) ・吹抜け等の特殊な開口部又は端部では跳ね出しステージを設置する。

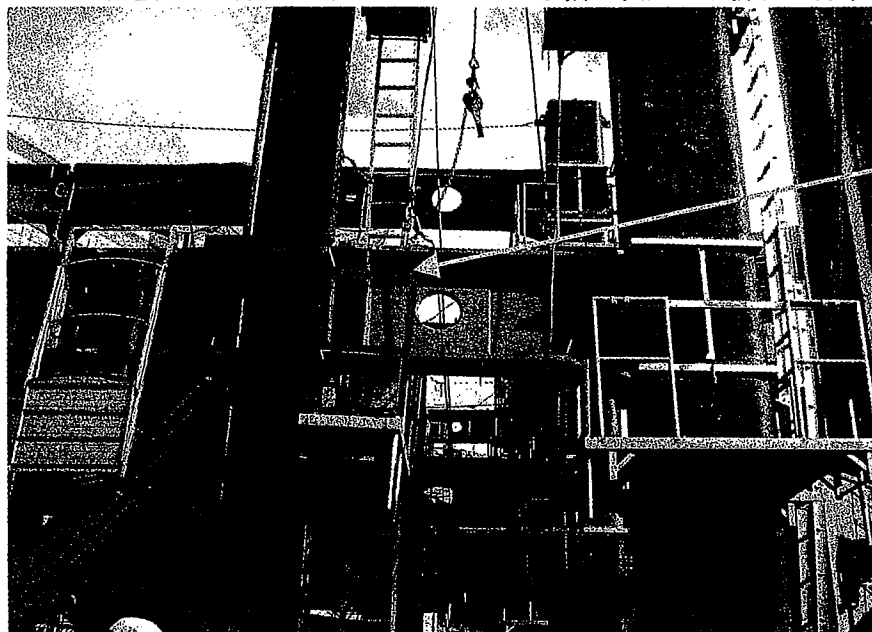
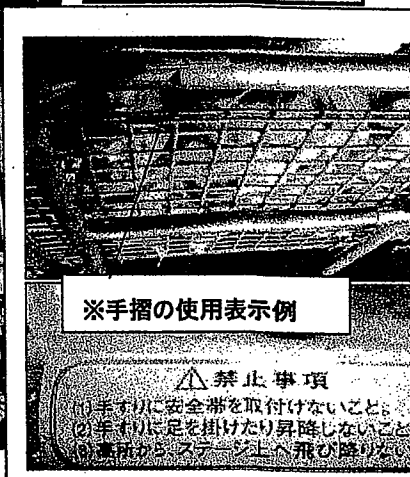
2F鉄骨梁取付けのため、コラムステージ上でコラムステージの手摺に安全帯を掛けて作業中、梁を収めるため梁を押し込んだ際に、寄りかかっていた手摺が根元から折れて背中から墜落した。（高さ3.5m）

この手摺が折れた。
（この手摺に安全帯を掛けていた）

NO	作業の順序	どんな危険があるか (予想される災害)	評価	私たちはこうする (防止対策)	誰が
5 大梁の取付け	6) 上部取付け場所に待機	・柱昇降時の墜落 ・移動時の墜落	●●●	・安全ブロックを使用する ・2丁掛け安全帯を使用する	作業者
	7) 大梁を取付け場所へ移動 ※ セットする	・梁に激突され ※コラムステージ上から墜落		・確実な合図を行い、見込み合図をしない ・微速運転をする ※ 安全帯はコラムステージ手摺に掛けられないこと	合図者 オペレーター 作業者
	8) 大梁の取付け、仮ボルト締め	・取付け・移動時の墜落 ・工具・ボルト類の落下		・2丁掛け安全帯を使用する ・接合ボルト本数を2本以上かつ1/3以上とする ・ボルトは布バケツに入れ、工具は紐付きを使用する	作業者
リ ス ク 評 価	高い	●●●	5	<コメント> ・安全帯は、鉄骨本体に取付けられた安全ブロック、親綱等事前に計画された場所に掛けること。 ※ アルミ製鉄骨足場の手摺は、作業者が落下した際の衝撃荷重に耐えられない構造となっており、アルミ製仮設資材の手摺は、ほとんどの場合、同様の耐力であり安全帯を掛ける場所ではないことを認識しておく。 （添付の「手摺の使用表示例」参照）	
	やや高い	●●	4		
	中	●	3		
	やや低い	▲▲	2		
	低い	▲	1

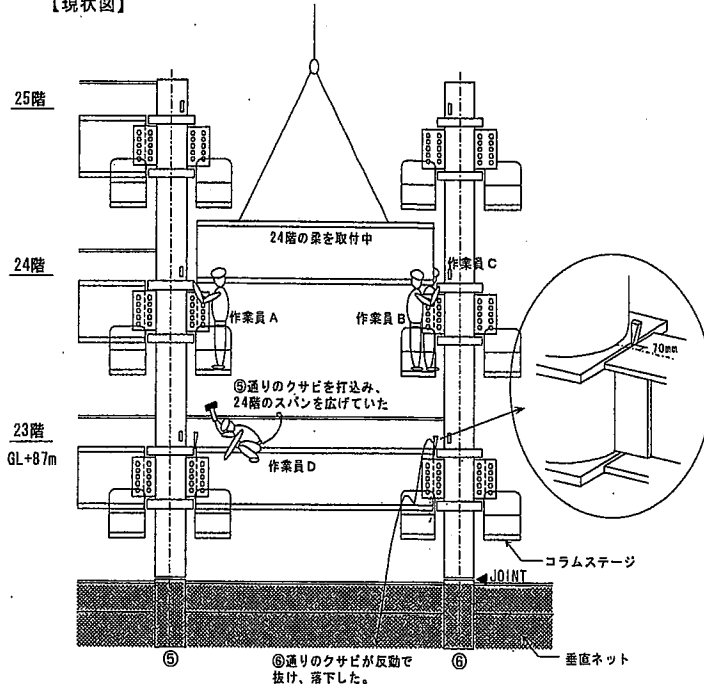
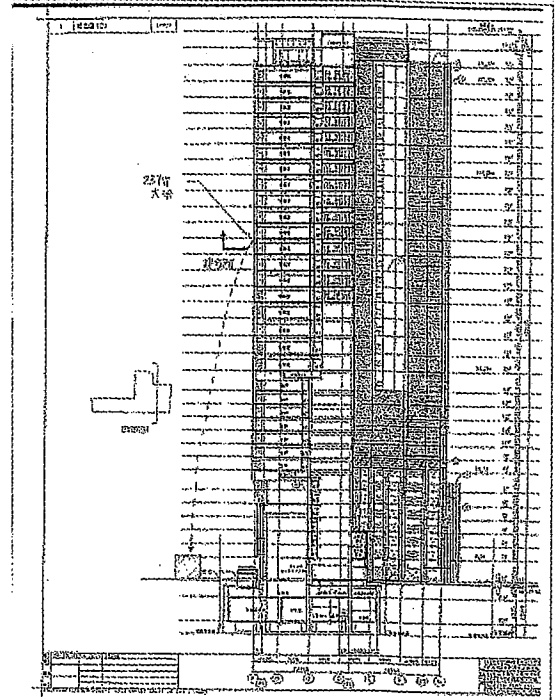
【現状図】

NO	区分	作業の種類	事故の内容
7	建築	鉄骨梁取付け	第三者事故：鉄製クサビの落下（家屋損傷：人身被害なし）

鉄骨大梁取付中、24階のスペンが狭かった為、23階の梁フランジと柱ダイヤフラムの上にクサビを打ち込みスペンを広げていた。⑤通り側のクサビを打ち込んだ際に反動で⑥通り側のクサビが抜けて道路反対側の民家屋根の花壇に落下した。（人的被害なし）

NO	作業の順序	どんな危険があるか (予想される災害)	評価	私たちはこうする (防止対策)	誰が
5	大梁の取付け、仮ボルト締め	<ul style="list-style-type: none"> 取付け・移動時の墜落 鉄骨の崩壊 工具・ボルト類の落下 ※クサビの落下	●●●	<ul style="list-style-type: none"> 2丁掛け安全帯を使用する 接合ボルト本数を2本以上、かつ1/3以上とする ボルトは布バケツに入れ、工具はひも付きを使用する ※ワイヤー付クサビを使用する	作業者
リスク評価	高い	●●●	5	<コメント> ◆当該作業を行っていた作業員は、クサビの落下防止紐が切れている事を知りながらそのまま使用していた。高所作業での「落下物による第三者の危険防止」は、基本中の基本であり、考えられない事故と言わざるを得ない。 ◆安責者・作業主任者は、作業開始前の、使用部材・工具類の点検及び「現地作業手順KY」を徹底すること	
	やや高い	●●	4		
	中	●	3		
	やや低い	▲▲	2		
	低い	▲	1

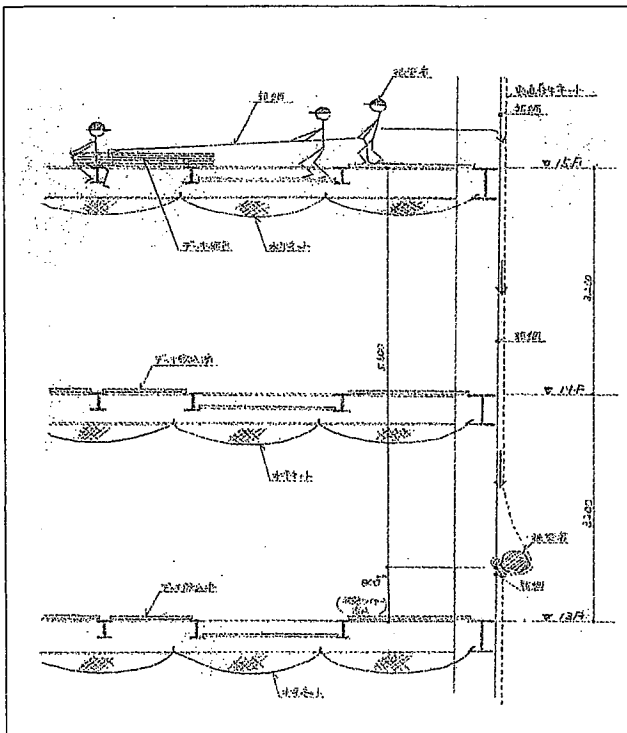
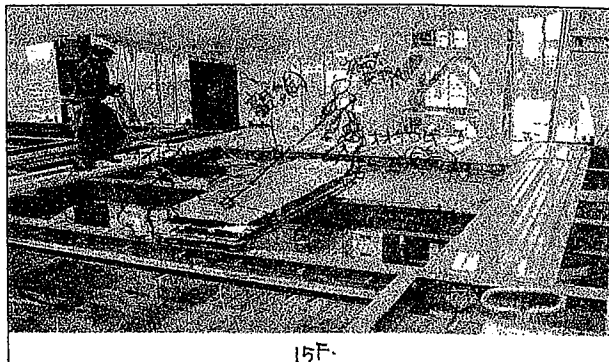
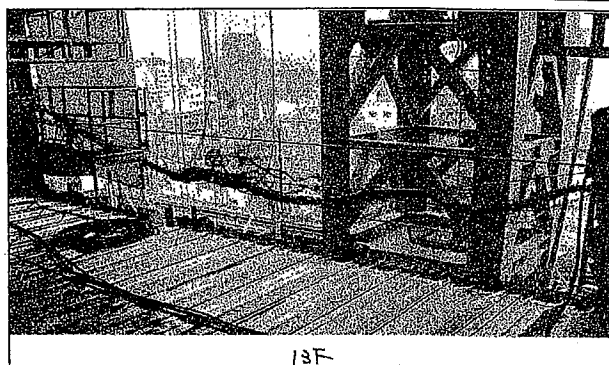
NO	区分	作業の種類	事故型	傷病程度	年齢	所属
3	建築	デッキプレート敷き	墜落 (高さ 6.2m)	脳震盪 (不休)	22才	1次

15階鉄骨床のデッキプレート敷き込み作業中、梁間に掛けて置いたデッキプレートの束を、敷込みを終えた手前の床上に移動させる為、親綱ロープをデッキプレートの束の結束バンドに掛けて引っ張っていたところ、結束バンドが切れ、反動でロープを引っ張っていた2名が後方に飛ばされ、後側にいた被災者がデッキ床上から垂直ネット沿いに墜落して13階梁上部のネット結束部に引っ掛けて止まった。

(デッキプレートの敷込み手順の確認を怠って、安易に仮置きしたために、次工程の引き込み作業の支障となり移動の必要性が発生した)
 <作業行動においても>
 ・デッキを梱包したままで「縦ずらし」という無理な作業を行った。
 ・一人が梁に跨ってデッキを押し、2名で結束バンドに親綱を引っ掛けて引っ張るといった危険な作業を行った。
 職長・安全衛生責任者は、作業員全員に対する事前の作業手順の周知、「現地 KY 活動」での再確認を徹底すること。

NO	作業の順序	どんな危険があるか (予想される災害)	評価	私たちはこうする (防止対策)	誰が
3 デッキプレート張り・敷込み	3) デッキ小運搬、配置	・開口部周りから墜落	●●●	<ul style="list-style-type: none"> 下部の安全ネットを確認する 床端部や梁上に親綱を張り、安全帯を使用する 小運搬、敷込みは二人一組で行う ※デッキの移動は梱包を解いて1枚ずつ小運搬する デッキを張り終わった床端部の開口部は立入り禁止措置をするか、手すりを取付ける 	職長・安責者 作業者 作業者 職長・安責者

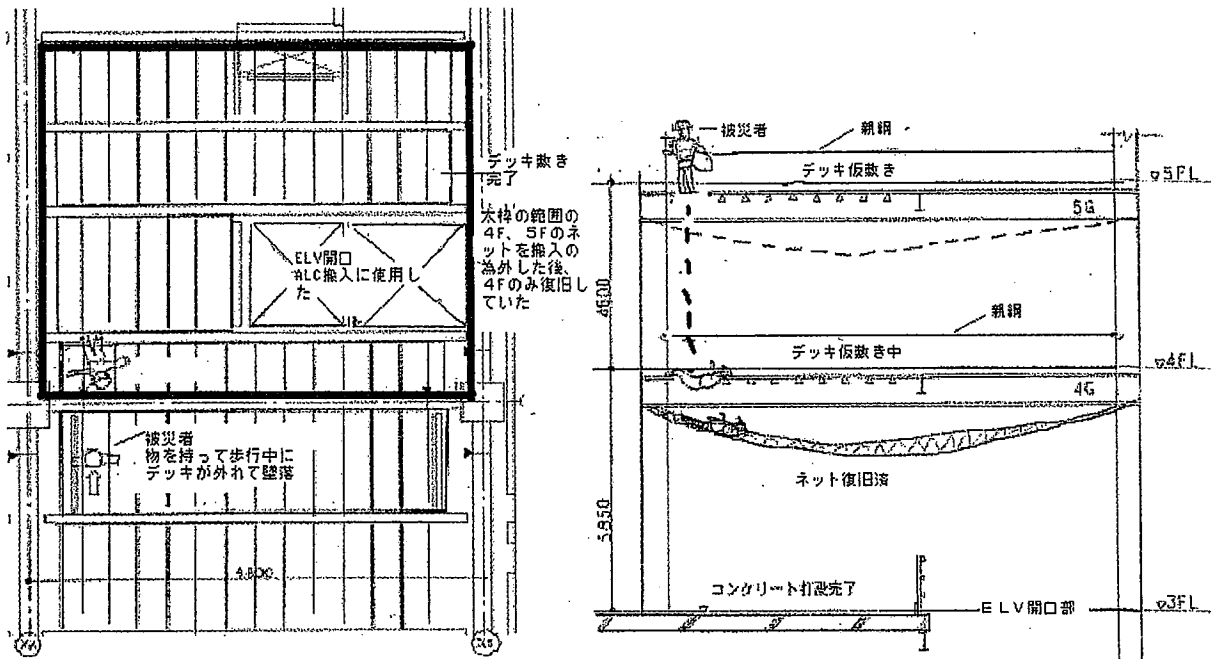
NO	区分	作業の種類	事故型	傷病程度	年齢	所属
6	建築	デッキプレート敷き	墜落 (高さ 4.6m)	損失 49 日 (頭蓋底他骨折)	27 才	2 次

デッキプレート敷き作業中、5階の仮敷きデッキプレート上を歩行中、デッキプレートがずれて外れたため、4階の仮敷き中のデッキプレート上に墜落した後、4階スラブ下の水平ネット上に落下した。

(当日午後からELV開口より地下1階へALC版搬入のためスラブ下の水平ネットを一部外し搬入後修復の予定であったが、5階はデッキプレート仮敷きが終了していたので4階スラブ下のみ水平ネットを復旧していた)

<コメント> 仮敷きのデッキプレートと共に墜落する災害が後を絶たない。

NO	作業の順序	どんな危険があるか (予想される災害)	評価	私たちはこうする (防止対策)	誰が
3 デッキプレート敷込み	デッキ敷込み 3) デッキの小運搬配置 4) 切断加工 5) 溶接 デッキと鉄骨梁を短辺方向小口部にスポット溶接	<ul style="list-style-type: none"> 開口部からの墜落 デッキと共に墜落 	●●●	<ul style="list-style-type: none"> 下部の安全ネットを確認する (※先行設置を確認する) 床端部や梁上に親綱を張り、安全帯を使用する デッキの溶接は1スパン敷込むごとに行う 	作業責任者 作業者 作業者

- 作業開始前の施設の確認
 - 親綱が完備していること
 - 水平ネットがきちんと張られ隙間のないこと
- 立入り禁止措置
 - デッキ敷込み作業範囲への他職の立入り禁止措置を講じること
- 敷込み作業時の確認
 - 手前から隙間なく敷くこと
 - 区画された1スパン敷く毎に溶接すること
 - 1スパン内を1連の作業とし溶接まで終了させること
 - (仮敷きの状態で作業を中断しないこと)

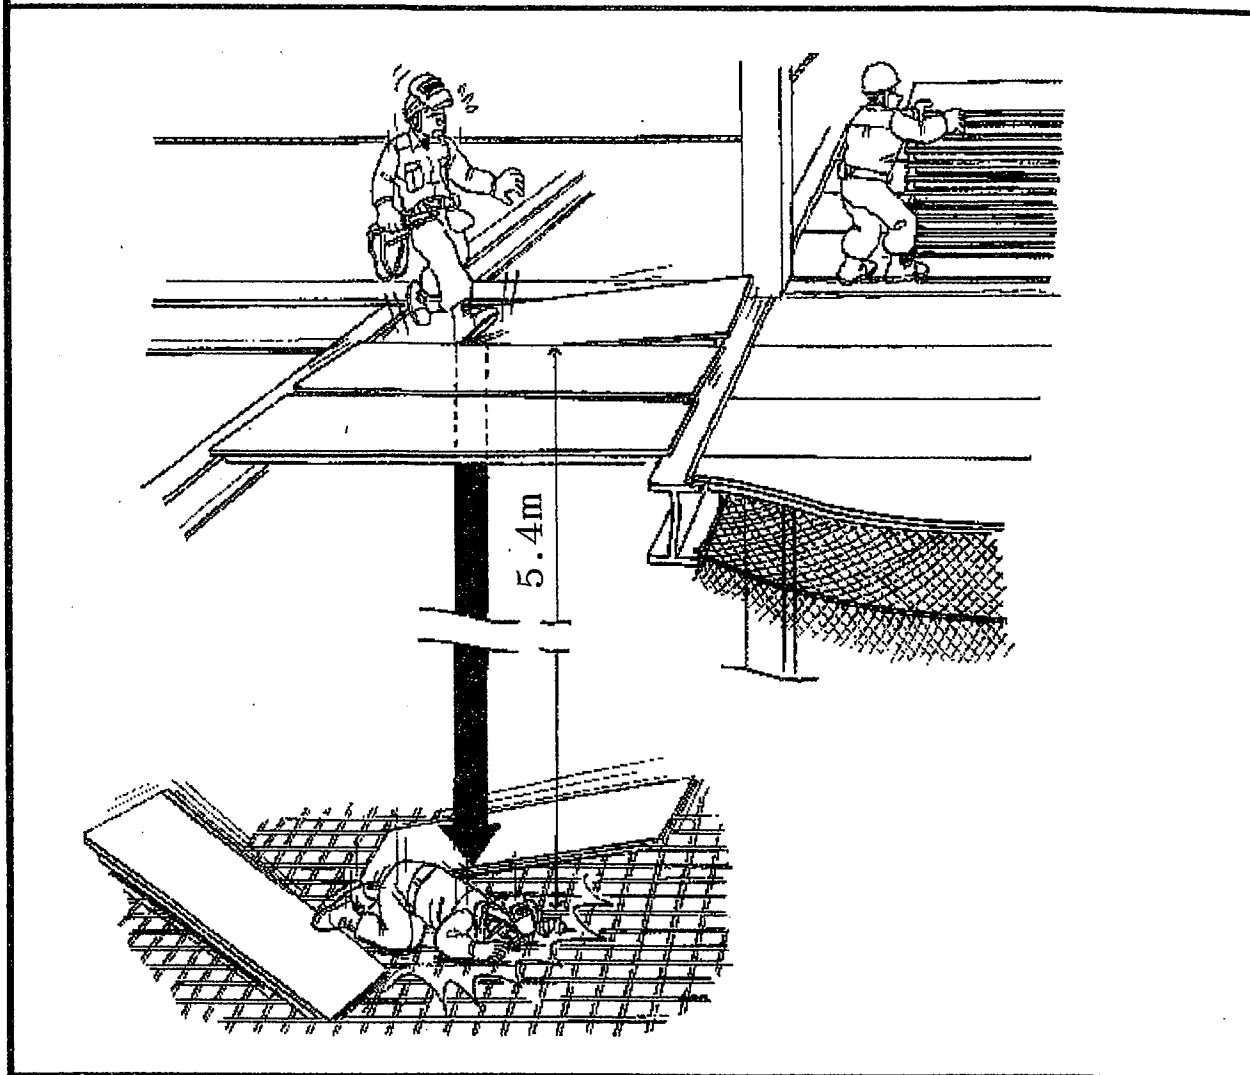
固定されていない仮敷きのデッキの上に乗る、デッキと共に墜落

建築	工種: 鉄骨工事	事故の型: 墜落・転落
事故の分類	発生日時・天候: 2001.2.14 (水) 8:38 晴	起因物: デッキ
	被災内容: 顔面口内裂傷・打撲	損失日数: 17日
	職種: 板金工	職 種: 板金工
事故の発生状況	経 験: 5年0ヵ月	年 齢: 29才 (男)
	請負関係: 3次	
	発生状況	被災者はPH階床デッキプレート敷込作業中、仮敷状態のデッキに乗り、てんびんとなって1F下の床に墜落 (高さ5m) した。
	原因	水平ネットがなかった。 被災者は安全帯をしていなかった。
対策	対策	デッキプレート敷きの際には水平ネットを張る。 高所作業は安全帯を使用する。

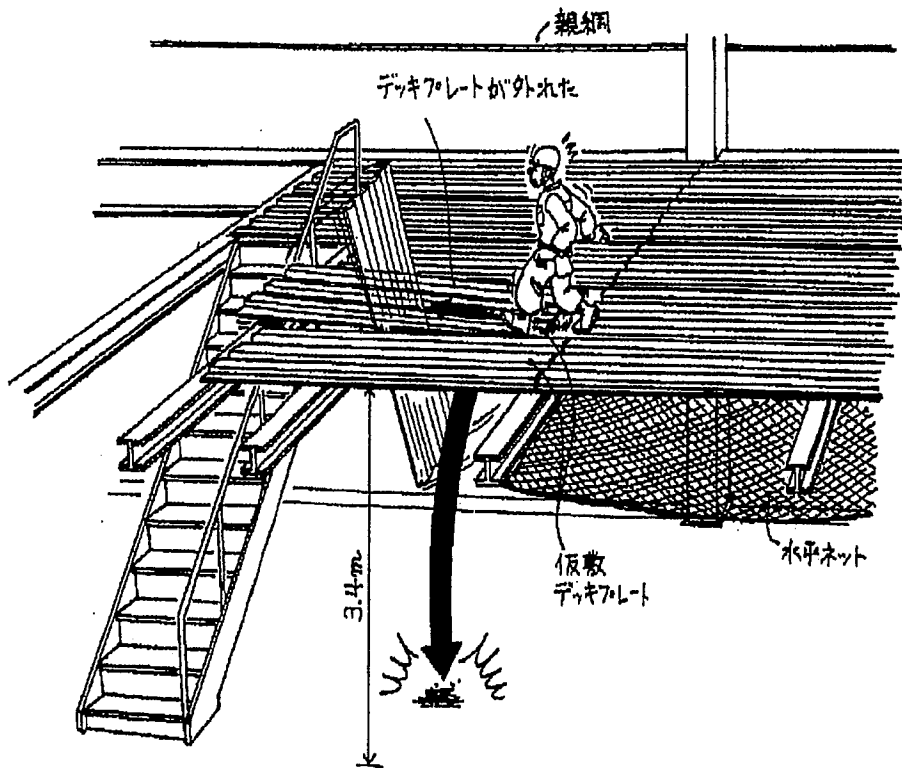
墜落・転落災害 (41)

デッキプレート上を歩行中、中2階床より、1階コンクリート床に墜落した。

被災者	男性、鍛冶工、29才、経験年数 9年		
発生場所	工場建設現場	発生日時	H. 9/10/8 (水) 15:10
傷病名	脳震盪、頸椎捻挫	休業日数	3日
事故の型	墜落・転落	作業工種	鉄骨工事
作業の種類	デッキプレートの敷込	起因物	デッキプレート

- ① 被災者は同僚と二人で、中2階のデッキプレートを仮敷きしていた。
- ② 被災者は仮敷きしたデッキプレートの上を歩いていた。
- ③ 歩いているとき、デッキプレートが前に動き鉄骨梁から外れ被災者はデッキプレートと共に1Fコンクリート床に墜落した。

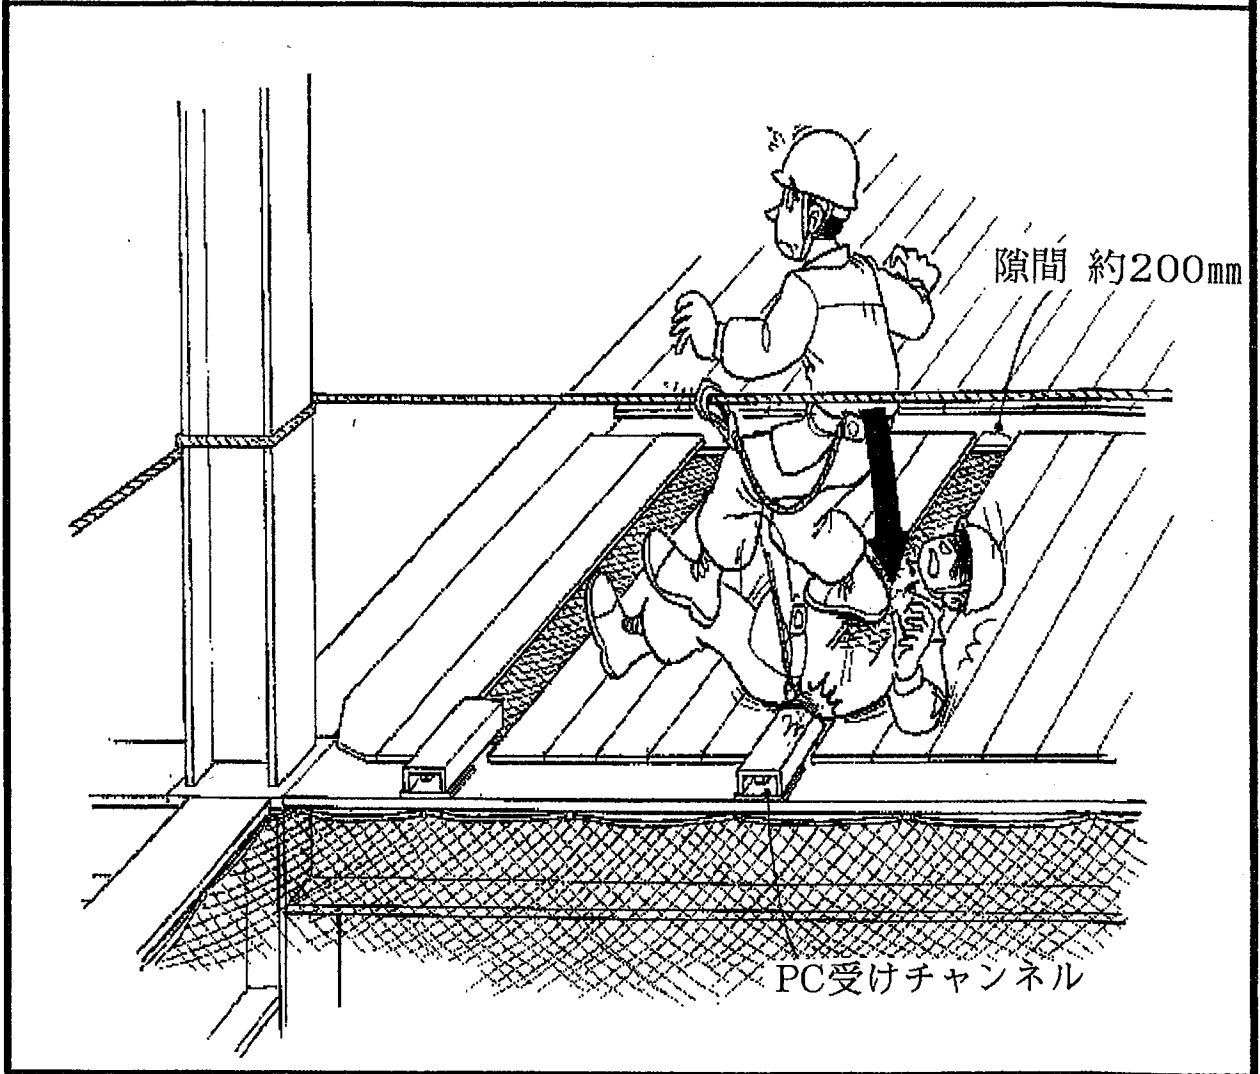
張り残したフラットデッキの隙間に足を取られ転倒し負傷

建築	工種: 鉄骨工事	事故の型: 転倒
事故の分類	発生日時・天候: 2000.12.16 (土) 16:30 雨	起因物: 金属板
	被災内容: 腰椎横突起骨折	損失日数: 23日
	職 種: 板金工	請負関係: 3次
事故の発生状況	経 験: 6年0ヵ月	年 齢: 31才 (男)
	発生状況	屋上の鉄骨上でフラットデッキの敷き込み作業中、最終張り仕舞い作業をしていた際に、後方に張り残したデッキの隙間 (約200mm) に足をとられて仰向けに転倒し、鉄骨梁上に付けていたバラペットPC受けのチャンネル (C-200×90) に背中を打撲し、骨折した。
	原因	
	対策

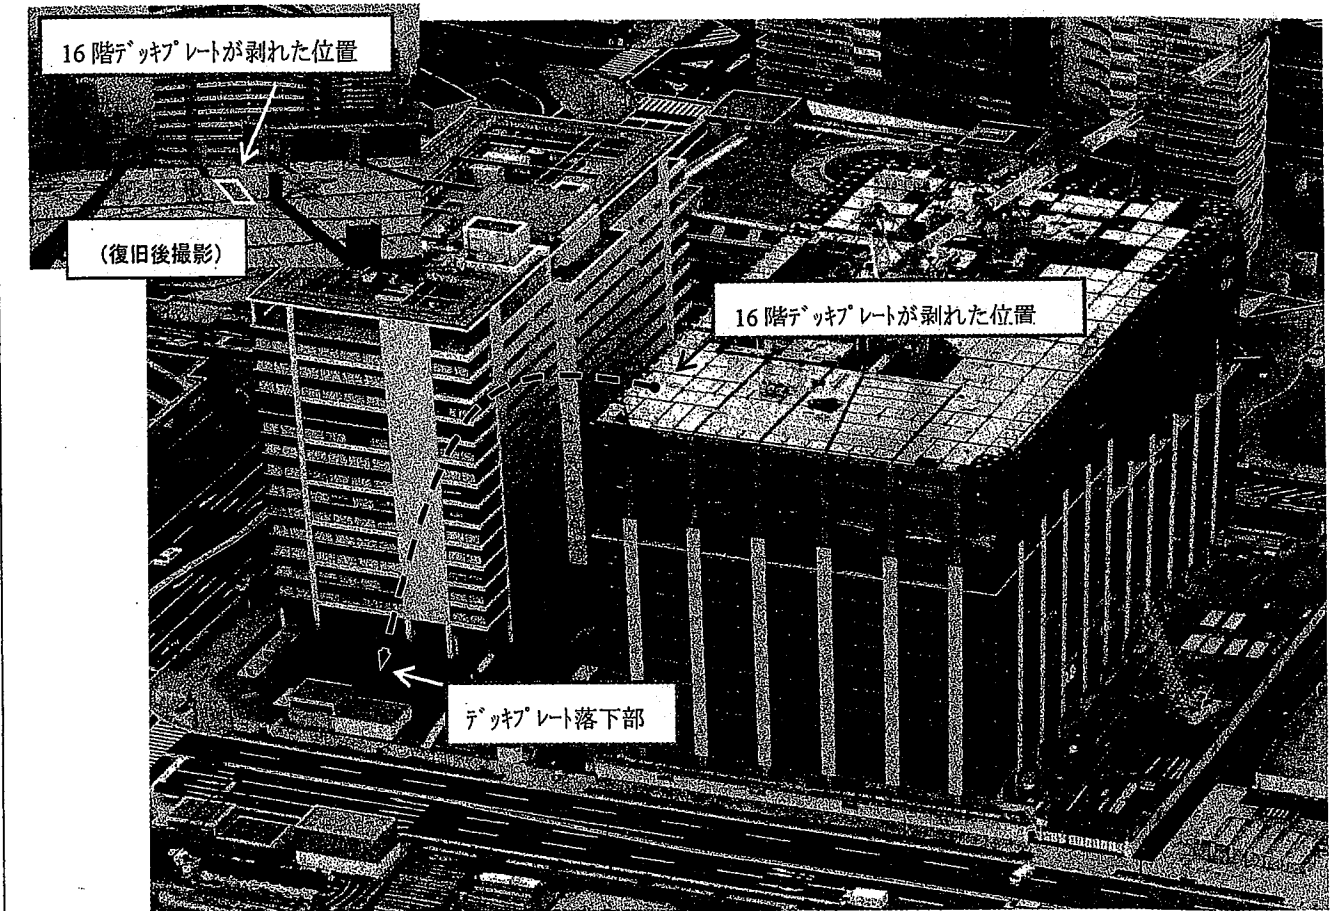
NO	区分	作業の種類	事故の内容
4	建築	デッキプレート敷き	デッキプレートが強風で隣接ビルへ飛散：第3者事故（人身なし）

16 階屋上に敷き込んだデッキプレートの内、3 枚が強風のために剥がれた。その内1枚（630m/m×2500m/m×厚0.8 m/m）が飛散して隣接のビル敷地内に落下、1階の外構ウッドデッキの一部を破損した。
 （※デッキプレートの片側3点、両側6点溶接固定のところを片側1点ずつしか溶接していなかった）

NO	作業の順序	どんな危険があるか (予想される災害)	評価	私たちはこうする (防止対策)	誰が
3. デッキプレート張り	5) 溶接 ・デッキと鉄骨梁を短方向小口部にスポット溶接	<ul style="list-style-type: none"> ・デッキと共に墜落 ・溶接機による感電 ・火花による火災 <p>※仮固定のデッキが強風で飛散する</p>	●●●	<ul style="list-style-type: none"> ・安全帯を使用する ・絶縁保護具を使用する ・可燃物は排除するか養生をする ・火花養生をする ・デッキの溶接は1スパン敷込むごとに行う <p>※デッキ仮置き状態で作業中断しない、溶接まで完了させる</p>	作業者
リスク評価	高い	●●●	5	<p><コメント></p> <p>飛来・落下等、第三者災害は絶対に発生させてはならない。</p> <p>※ デッキ受けが一部未施工であった為、後から取付けできるようにデッキプレートの片側一箇所ずつ仮固定をしたままであった。</p> <p>◆計画どおりに作業が出来ない(完成しない)場合、安責者・職長は、必ず社員に報告して当日の内に確実に対策しておくこと。</p>	
	やや高い	●●	4		
	中	●	3		
	やや低い	▲▲	2		
	低い	▲	1
