【玉掛け作業での災害事例】

2008 年災害事例による安全衛生教育資料

—作業標準に基づいたKYの実施—

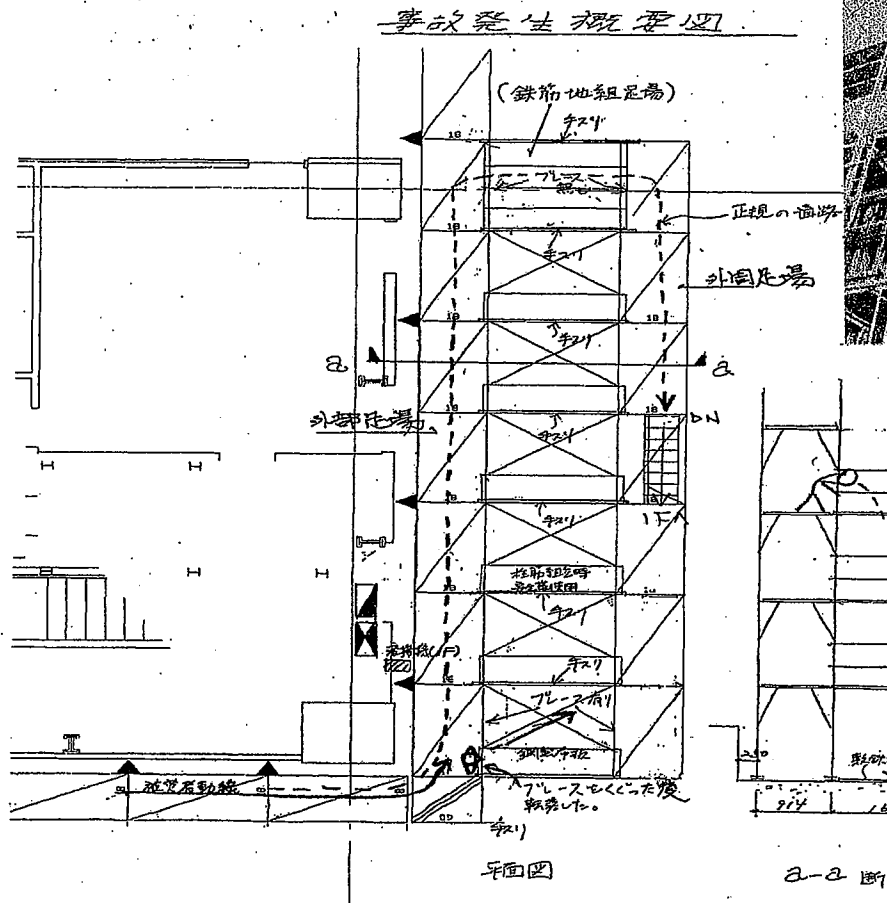
NO	区分	作業の種類	事故型	傷病程度	年齢	所属
1	建築	外部足場通行中	墜落 (高さ 5.2m)	損失 49 日 (腰椎・手骨折)	19才	1次

2階スラブのデッキ貼作業を行っていたが、溶接の電圧が低かったので1階外壁際に設置の溶接機の電圧を上げるため、被災者が外部足場（桝組 4 段目）に出て、鉄筋先組用足場 (w=1650) を挟んだ向かい側の昇降階段に向かう途中、足場の北東コーナ部を迂回する正規の通路 (図中点線表示→) を通らず、近道をしようと、南東端部の筋交をくぐって鉄筋先組用足場 (鋼製布板 1 枚) に乗り移ろうとしてバランスを崩し、地面の敷き鉄板上に墜落した

NO	作業の順序	どんな危険があるか (予想される災害)	評価	私たちはこうする (防止対策)	誰が
	桝組足場上の作業	4 昇降設備以外から昇降し墜落	H	・昇降設備を使って昇り降りをする (ブレース、妻枠を使用しての昇降厳禁) ※筋交い、手すりの外へ出ない	作業者
リスク評価	高い危険	(コメント) <ルール無視が招いた典型的な不安全行動災害である> ◆ “ルール破り” を厳禁すること。 ・仕事に懸命なあまり、“つい” 単独で無理な作業を行ったり、不安定な姿勢で危険な作業を行って事故を起こしているケースも少なくない。 部下や同僚の行動に関心を持って全員で「声掛け」運動を推進して、お互いにルール違反や不安全行動を防止する。			
	中程度の危険				
	低い危険

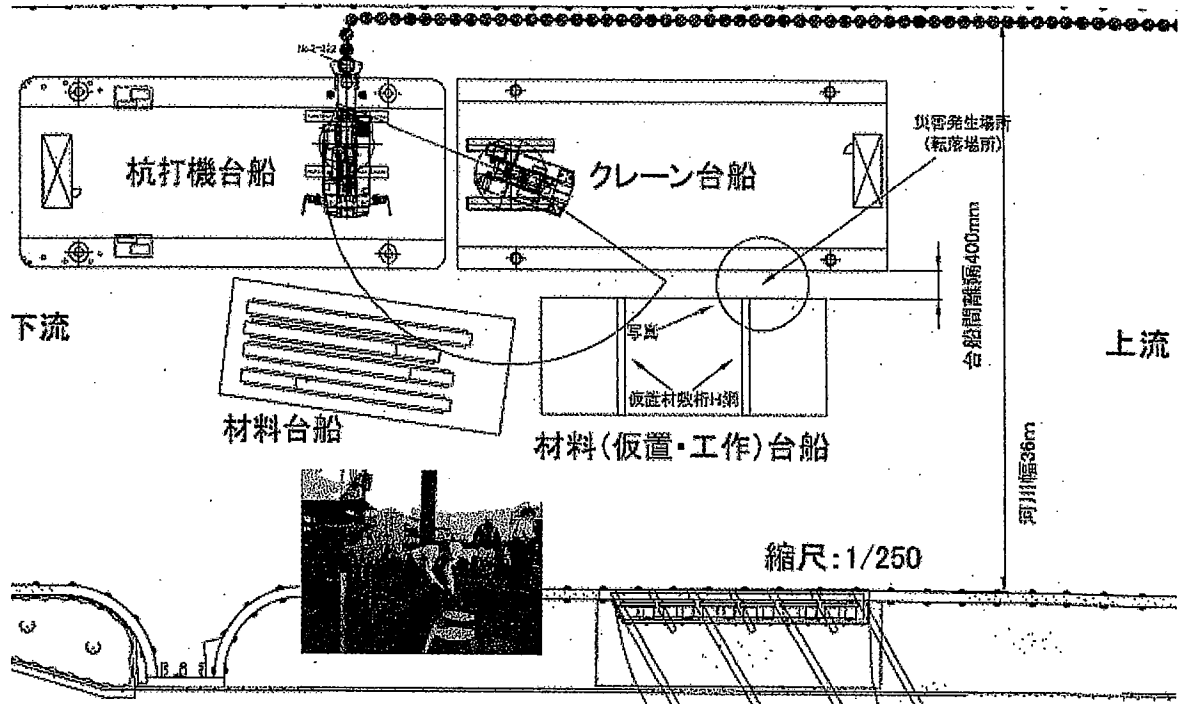
NO	区分	作業の種類	事故型	傷病程度	年齢	所属
6	土木	アーク溶接 (船上)	感電	死亡 (感電死)	65 才	3 次

交流アーク溶接機を使用して、クレーン台船上から隣接の材料 (加工) 台船上の敷材 (H鋼) にアース線の溶接作業中、台船間の隙間 (40~50cm) から川中に転落していたところを発見された。
 (ライフジャケットを着用、クレーン台船の手すりチェーンより体を乗り出して作業していた模様)
 詳細は不明であるが、“溶接作業中に感電死” したと思われる (※司法解剖の結果)

NO	作業の順序	どんな危険があるか (予想される災害)	評価	私たちはこうする (防止対策)	誰が
2	溶接作業 2) 溶接	<ul style="list-style-type: none"> ・ 感電 ・ 足場、ステージからの墜落 	●●	※作業中バランスを崩して導電部への接触等のないよう安定した作業床を確保する ・ 保護具、衣服の乾燥状態を保つ (汗の繊維は着ない) ・ 溶接作業を中断し持場から離れる時は、溶接棒をフォルダ一から外す ・ 高所作業中は、安全帯を使用する	作業責任者 作業者 作業者 作業者
リ	高い	<コメント> 目撃者がなく原因は不明であるが、溶接ホルダー等を水中に取落とし濡れた状態で作業した。あるいは溶接棒ホルダーとともに水中に墜落した等が推測される。いずれにしても、水上等、“水濡れ”の感電の危険のある場所で電気を取扱う作業に対する危険予測の欠如、手順の省略が招いた災害です。 ・ 溶接装置、保護具の点検・確認等の感電に対する危険予測 ・ 作業床の確保、工具等の落下防止措置等の墜落・落下物に対する危険予測			
ス	やや高い				
ク	中				
評	やや低い				
価	低い
