# 3 仕上工事 11-2-11

2008 年災害事例による安全衛生教育資料

—作業標準に基づいたKYの実施—

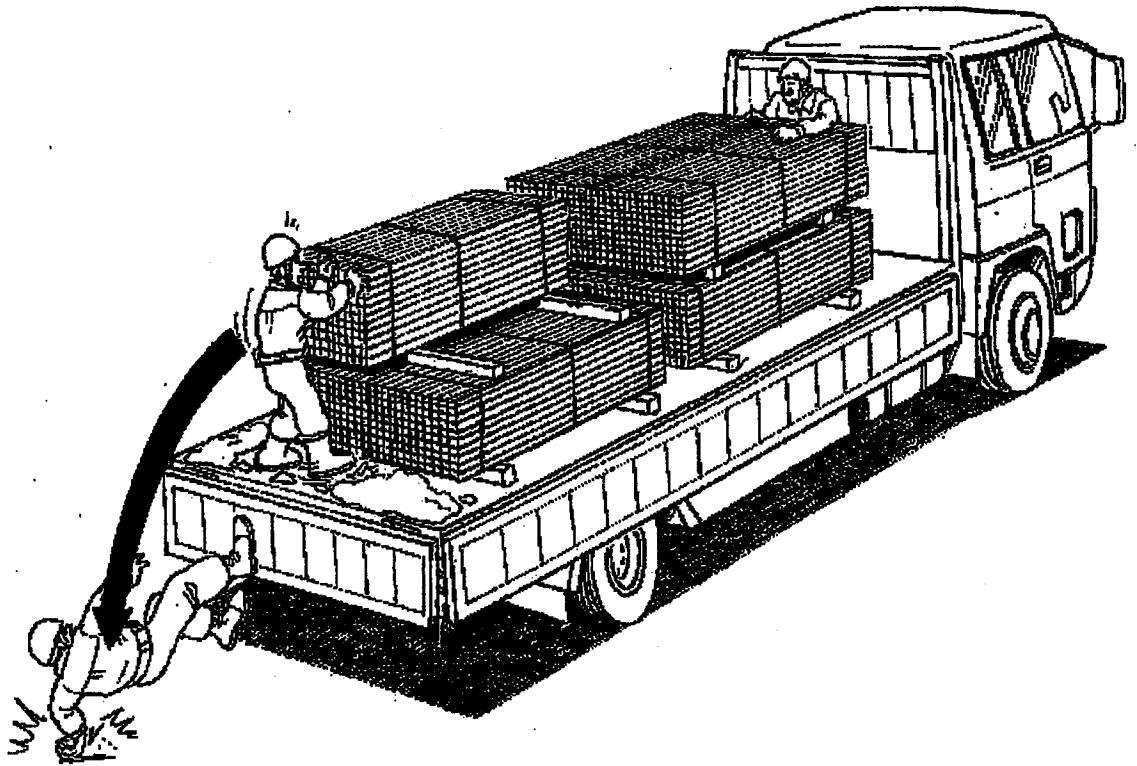
トラックの荷台より転落し、左手首を骨折

建築	工種: 内装工事	事故の型: 墜落・転落
事故の分類	発生日時・天候: 2001.3.9 (金) 10:00 晴	起因物: トラック
	被災内容: 左手首骨折	損失日数: 9日
	職種: 普通作業員	職 種: 普通作業員
事故の発生状況	経 験: 0年5ヵ月	請負関係: 1次
	発生状況	フォークリフト運転手とともに軽量鉄骨下地材の荷取り作業中、トラックの荷台上で梱包を取ろうとしたところ、荷台に残っていた昨夜の雪で足を滑らせ墜落した。
	原因	被災者はトラック荷台の端部で作業を行った。
	対策	荷台の端部では極力作業を行わない。

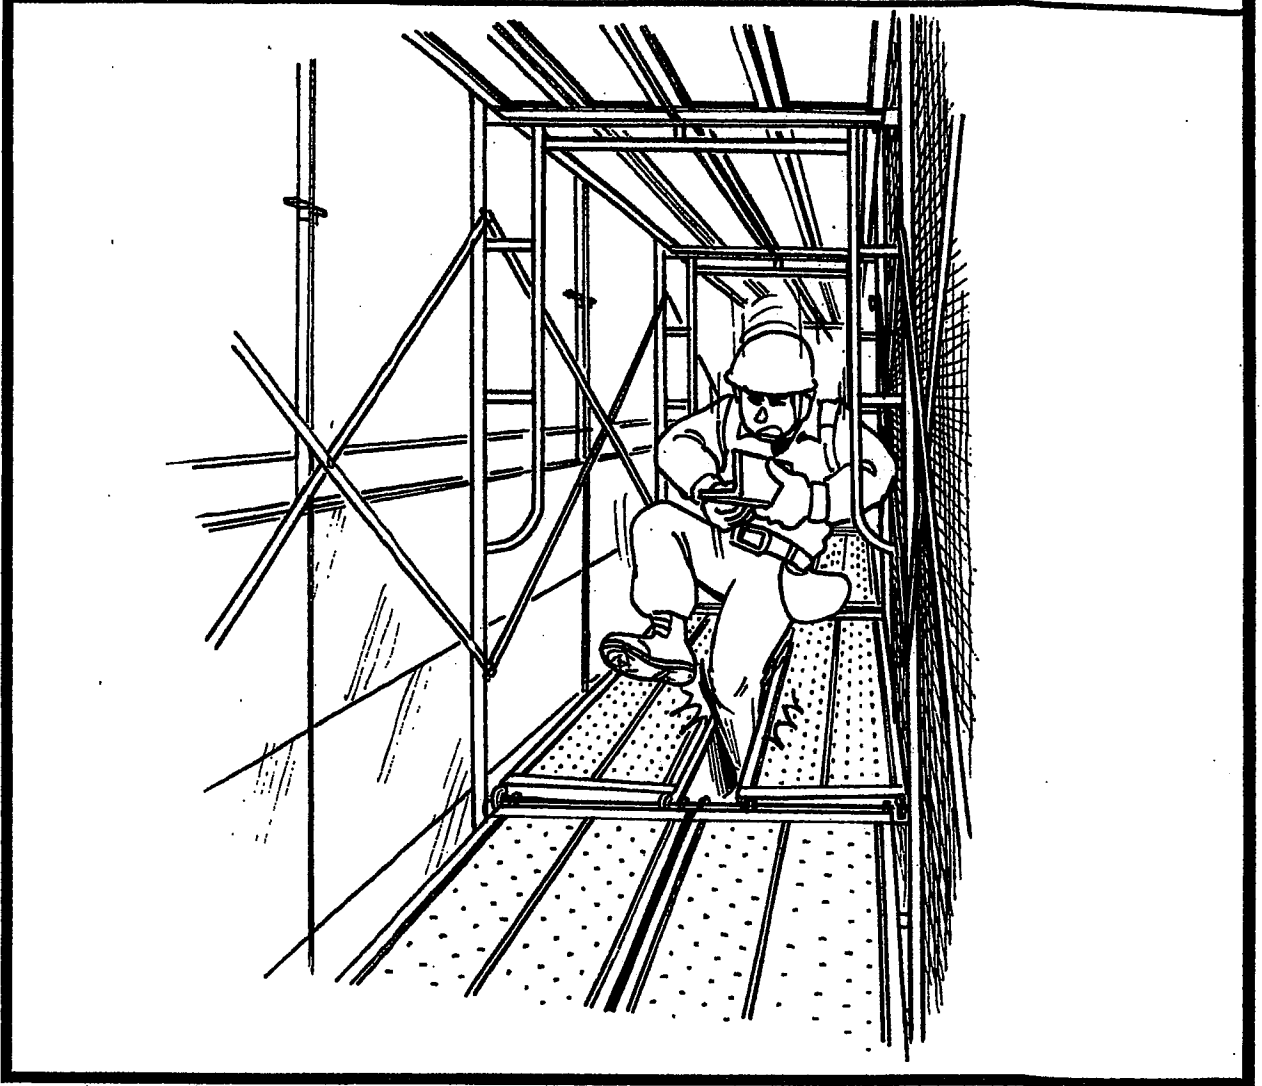
足場上を歩行中、布板の隙間に足を取られ膝を負傷

建築	工種:ブロック・レンガ工事	事故の型:転倒
事故の分類	発生日時・天候:2000.7.3(月) 11:00 晴	起因物 : 枠組足場
	被災内容:左膝靭帯損傷	損失日数:11日
	職種 : 組積工(ALC)	請負関係:2次
事故の発生状況	経 験:1年0ヵ月	年 齢:23才(男)
	発生状況	被災者は外壁ALC取付作業中、荷重受けのアンクルピース(50×50×4 L=100)を持って足場を歩いていた際、布板の隙間に足を取られて踏み外し、左膝内側を損傷した。
	原因	・布板と布板の間に隙間(9cm)があった。
対策	・布板が開かぬよう結束を行う。日常点検を確実にを行う。(隙間は3cm以下)

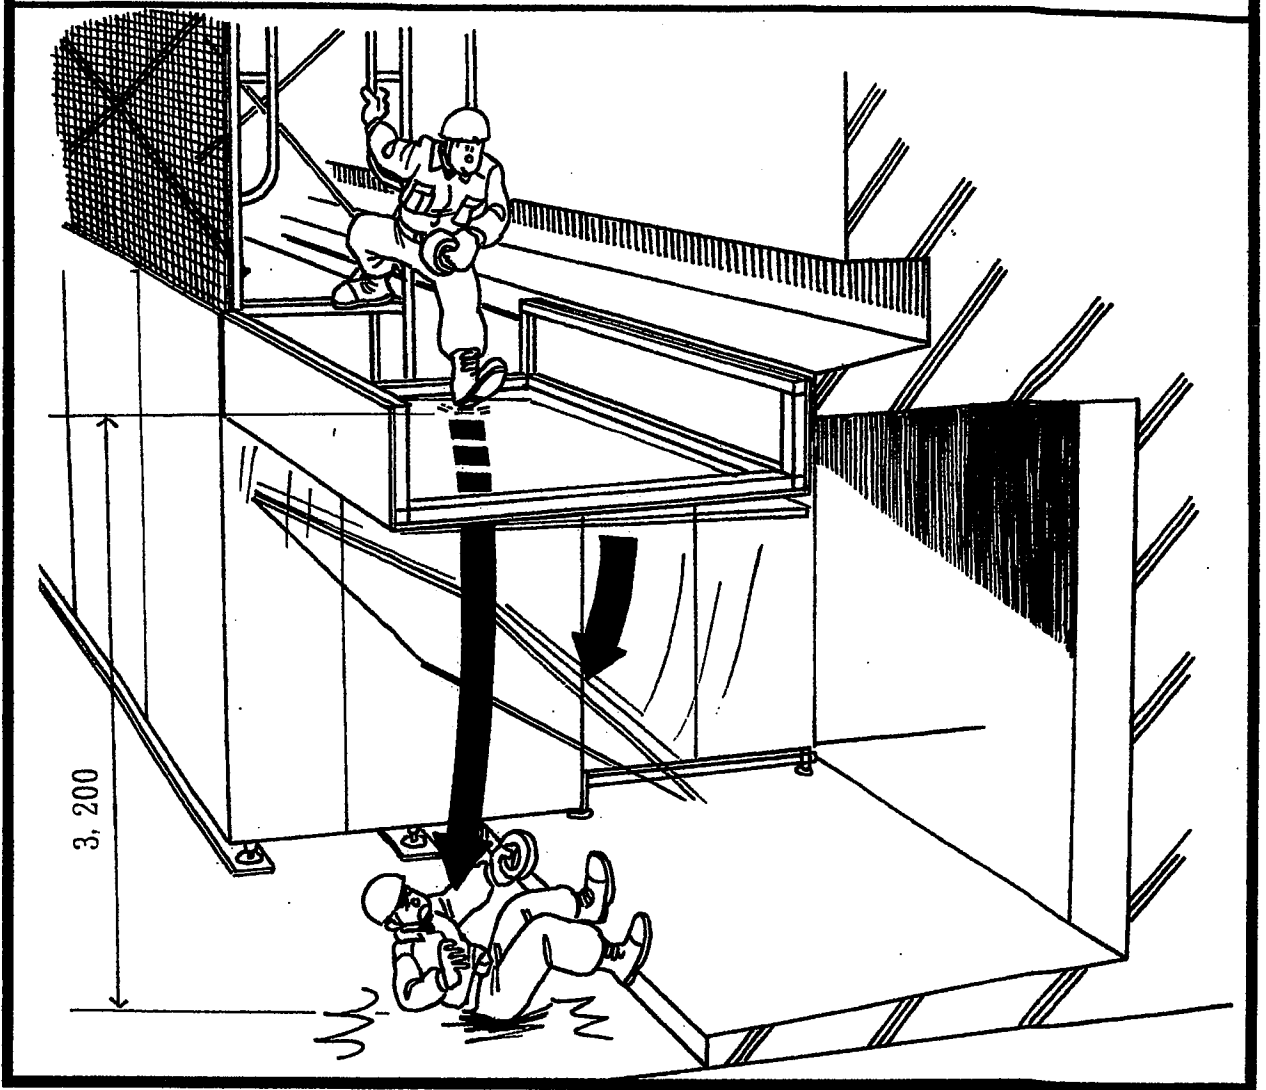
足場外の梁化粧養生用コンパネに乗り墜落

建築	工種: 塗装工事		事故の型: 墜落・転落
事故の分類	発生日時・天候: 2000. 8. 4(金) 15:45 晴		起因物 : 其他開口部
	被災内容: 骨盤部骨折	損失日数: 49日	職種 : 塗装工
	経 験: 20年0ヵ月	年 齢: 37才(男)	請負関係: 2次
事故の発生状況	発生状況	既存外壁カーテンウォール部の塗装改修工事において、塗装境界部分に養生用ビニールシートを貼り付ける作業中、軒先部(地上3.2m)で化粧養生用のコンパネに乗ったところ、コンパネとともに墜落し腰を負傷した。	
	原因	・立入り禁止措置を行わなかった。	
	対策	・確実に立入り禁止措置を行う。

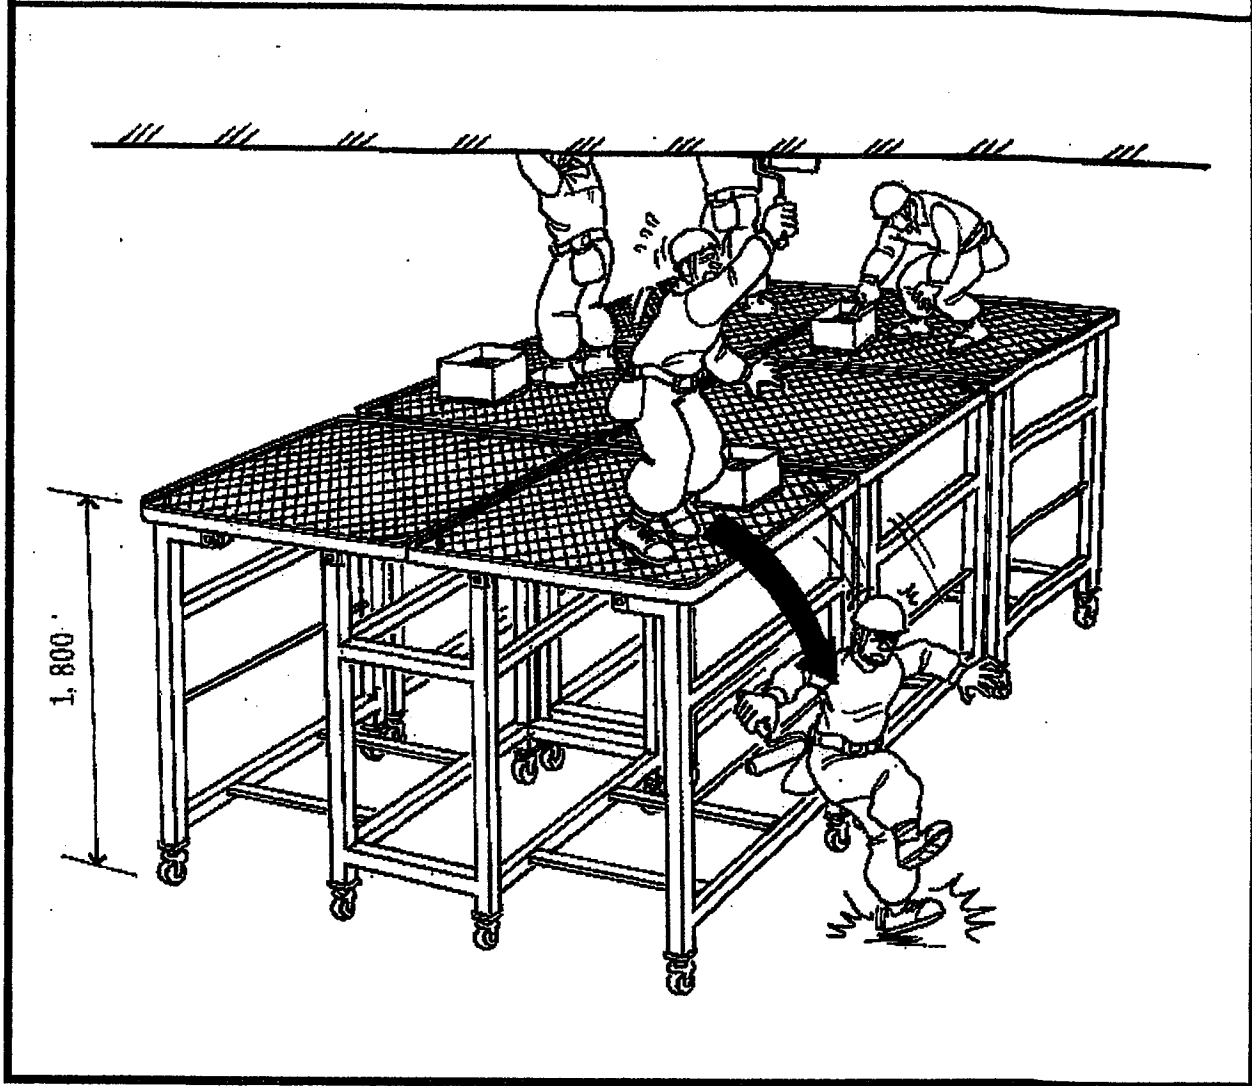
セフティベース上でバランスを崩し飛び降りて踵を骨折

建築	工種: 塗装工事	事故の型: 墜落・転落
事故の分類	発生日時・天候: 2000.10.1 (日) 11:20 晴	起因物: 移動足場
	被災内容: 左足踵骨折	損失日数: 23日
	職 種: 塗装工	職 種: 塗装工
事故の発生状況	経 験: 6年0ヵ月	年 齢: 41才 (男)
	請負関係: 3次	
	発生状況	1階エレベータホール天井塗装のためセフティベース上 (1.8m) で養生テープを貼り付け中、右側に移動しようとした時にバランスを崩し、土間コンクリート上に飛び降りた際、左足首を骨折した。
	原因	被災者はセフティベースを移動せずにセフティベース外の作業を行なおうとした。
対策	セフティベース外の作業は必ずセフティベースを移動して作業を行なう。 複数作業員で作業を行う際は声を掛け合い作業を行う。

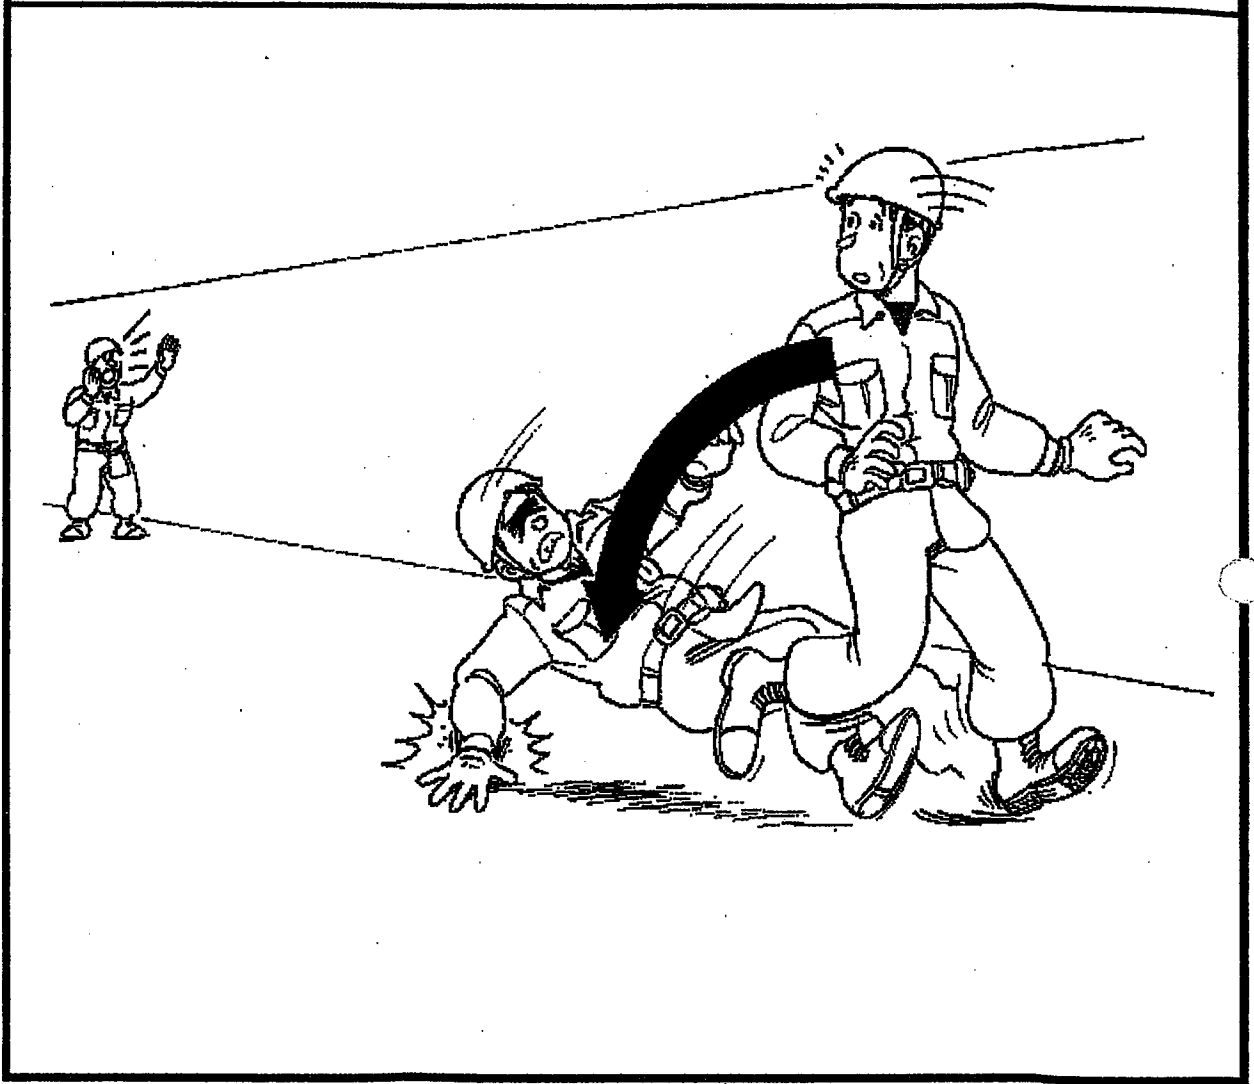
声をかけられ振りむき、足が滑って転倒

建築	工種: その他(仕上)工事	事故の型: 転倒
事故の分類	発生日時・天候: 2001.1.29 (月) 9:00 晴	起因物: 声
	被災内容: 右手首骨折	損失日数: 11日
	職 種: 防水工	請負関係: 3次
事故の発生状況	経 験: 19年0ヵ月	年 齢: 50才(男)
	発生状況	作業場所を歩行中、後ろから声をかけられて振りむいた際、左足が滑ってバランスを崩し右手をついた。その際手に体重がかかり手首を骨折した。
	原因	
	対策

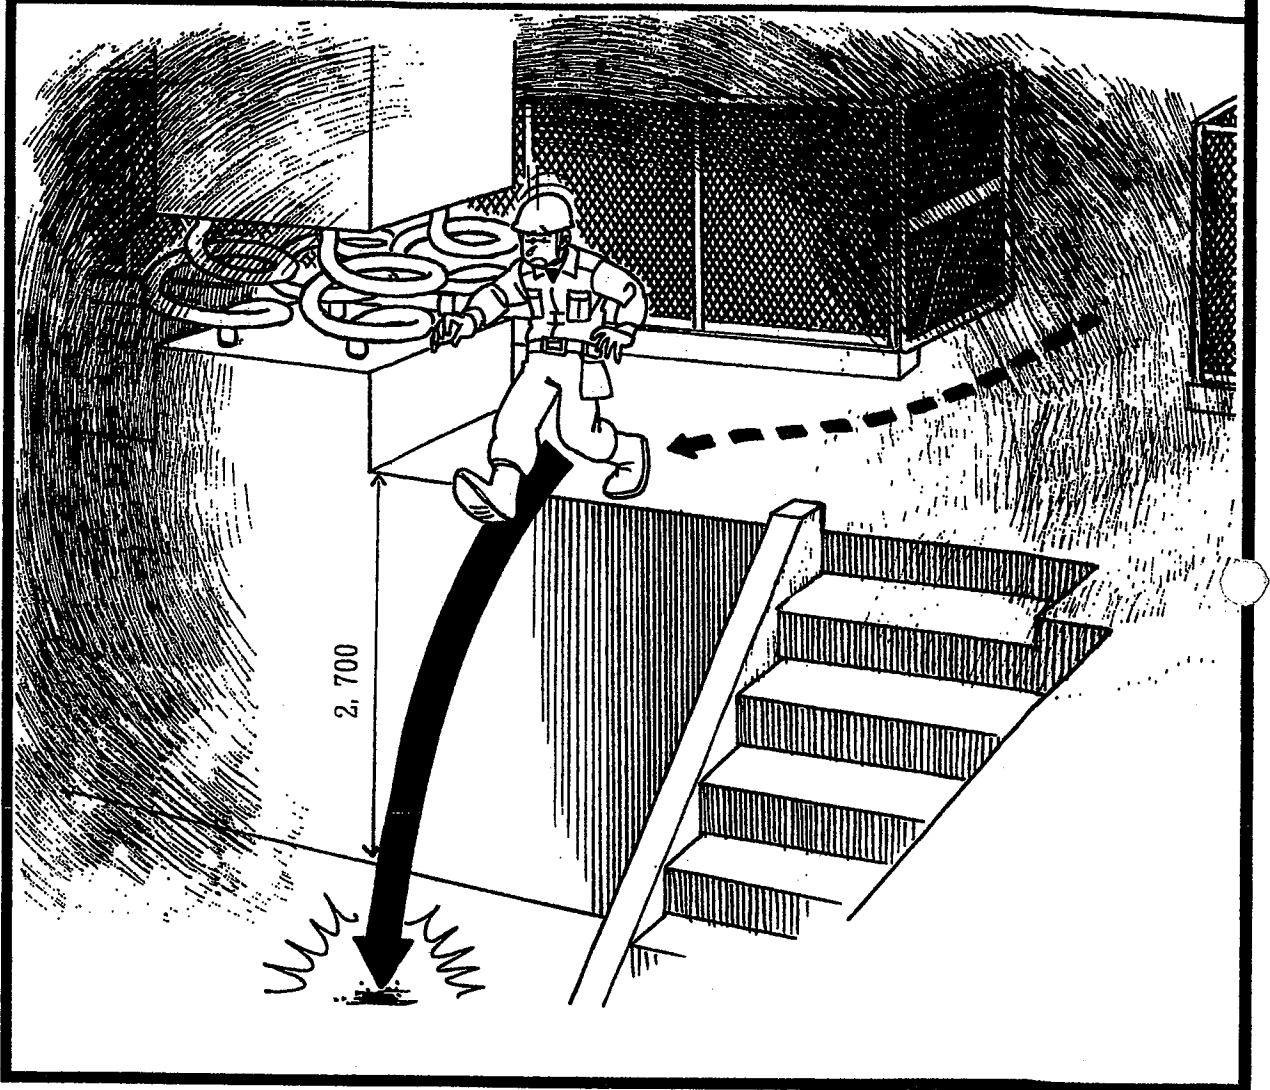
照明不足によりコンクリートスラブ端部より墜落

建築	工種:雑工事	事故の型:墜落・転落
事故の分類	発生日時・天候:2000. 7. 24(月) 9:05 晴	起因物 :コンクリートスラブ
	被災内容:足腰打撲胸椎圧迫	損失日数:17日
	職 種 :土工	請負関係:2次
	経 験:8年6ヵ月	年 齢:41才(男)
事故の発生状況	発生状況	被災者は免震装置の隙間を測定しようとし、床がまだ続いていると勘違いし免震装置のあるコンクリートスラブより1段下のコンクリートスラブへ2.7m転落し負傷した。
	原因	<ul style="list-style-type: none"> <li>・スラブ端部の養生がなかった。</li> <li>・照明が不足していた。</li> </ul>
	対策	<ul style="list-style-type: none"> <li>・スラブ端部には必ず親網・手すりを設ける。</li> <li>・必ず作業を行うのに必要な照度を確保してから作業を行う。</li> </ul>

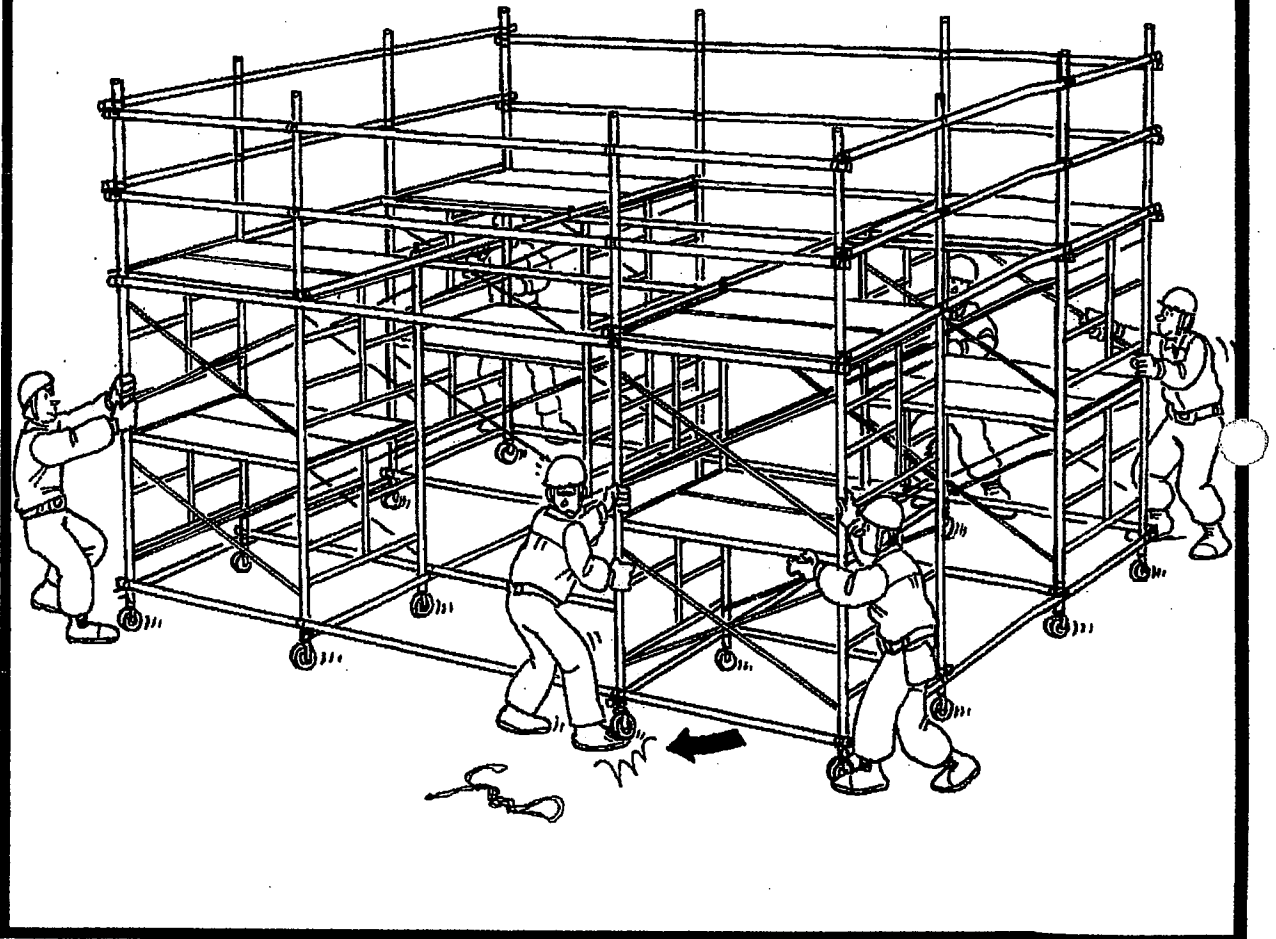
ローリングステージの移動中、車輪に右足つま先を挟まれ負傷

建築	工種:内装工事	事故の型:はさまれ・巻き込まれ
事故の分類	発生日時・天候:2000.9.8(金) 10:40 曇	起因物:移動足場
	被災内容:足指骨折	損失日数:11日
	職種:内装工	請負関係:3次
事故の発生状況	経 験:28年0ヵ月	年 齢:48才(男)
	発生状況	被災者は隣接区画にあったローリングステージを自らが受け持つ区画に移動するため、職長他4名の作業員の助力を得て手で押して移動を開始した。その際進行方向に後向きで引っ張っていた被災者が、誤って右足つま先を車輪に踏まれ負傷した。
	原因	・被災者は安全靴を履いていなかった。
対策	・必ず安全靴を着用する。

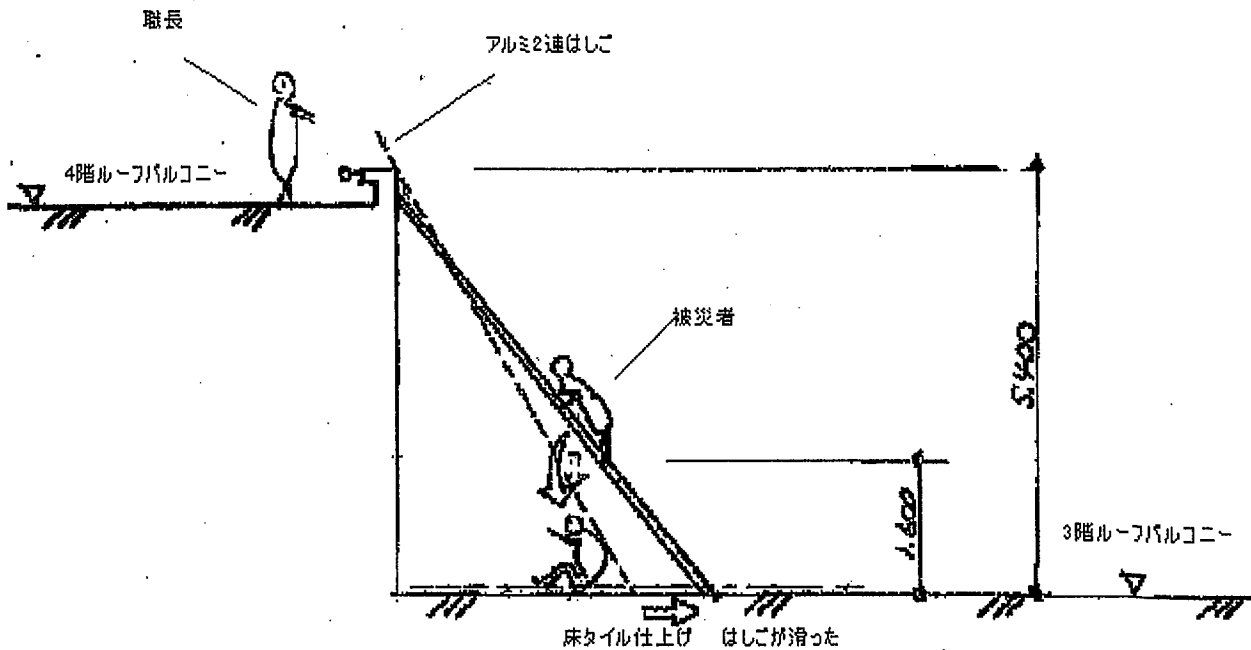
NO1	区分	事故型	傷病程度	職種	年齢	所属
	建築	墜落 (1.6m)	損失 60 日 (両足踵骨折)	防水工	55才	2次

**発生の状況** 防水補修工事において、3階バルコニーから4階バルコニーへの昇降用に、アルミ伸縮はしご (2連) をセットし、職長がはしごの上部を固定するため4階バルコニー上に昇った。(被災者は3階床上ではしごの下部を押さえていた)。職長がバルコニー周りの丸環の位置を確認している間に、被災者は、勝手に梯子を昇り、途中で梯子の足元がずれ、咄嗟に飛び降りて被災した。

- ◆ “はしご” 使用時には、次の3点を確認する  
(設置状況の点検・確認)
  - ① はしごの転倒防止をしているか (滑り止め等)
  - ② はしごの上端は上部の床から60cm以上突き出しているか  
(使用上の注意)
  - ③ 手に物を持って昇降しない

- ◆ 職長は、“作業開始前現地KY” を必ず実施する

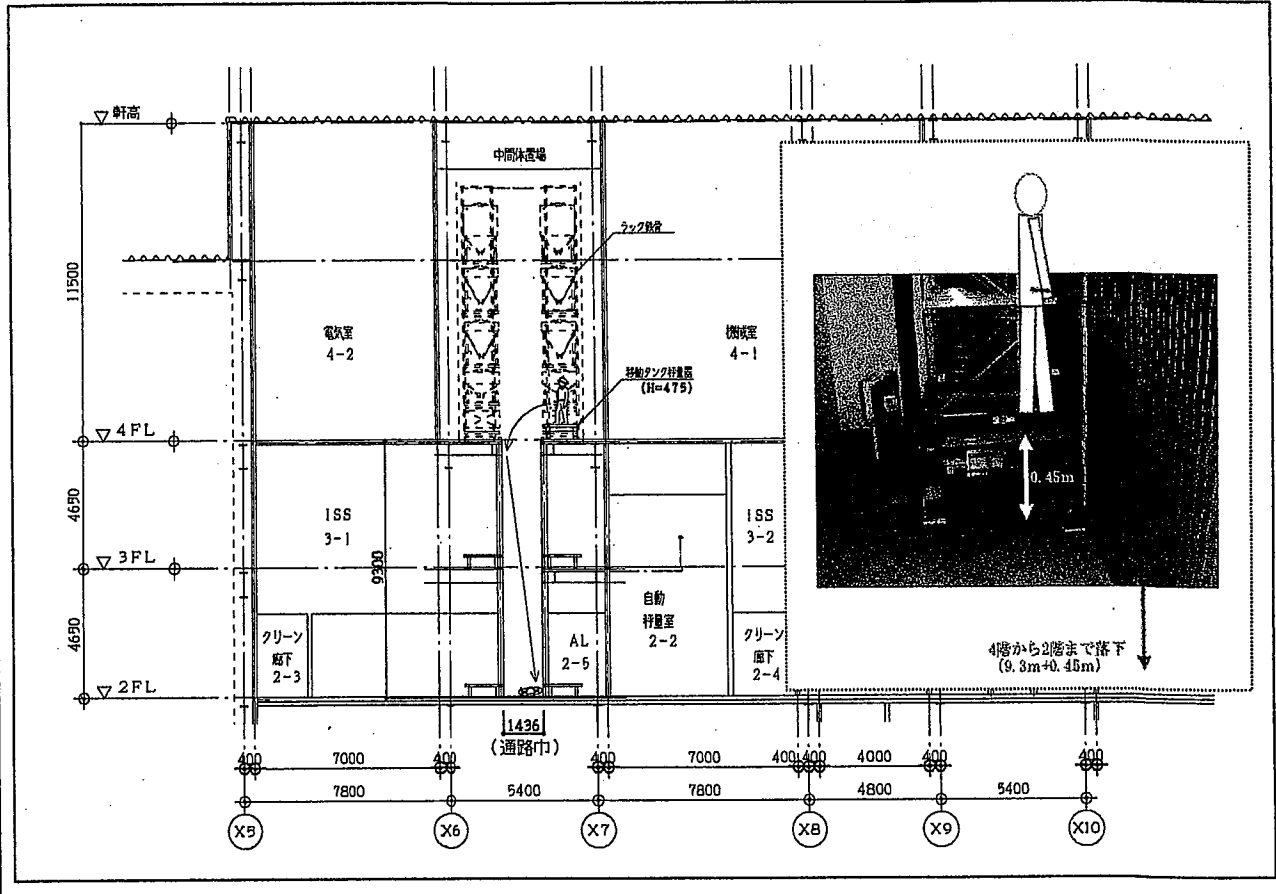
NO	区分	作業の種類	事故型	傷病程度	所属
6	建築	シール工事	墜落（高さ約9.8m）	死亡	30才 3次

4階倉庫内の、移動タンク秤量器下部床面のシール工事のため、被災者が先に1人で入室して作業場所を確認中、秤量器の上に乗って、スタックークレーンの走行通路上部吹抜け開口部から2階のスタックークレーンの走行通路に墜落したと思われる。

（建物本体引渡し後、エンジニアリング工事の生産設備試運転期間中にシール工事を行う予定であった）

NO	作業の順序	どんな危険があるか (予想される災害)	評価	私たちはこうする (防止対策)	誰が
1. 準備	4) 足場, 作業エリアの点検	<p>※床開口部から墜落</p> <p>・つまずき転倒する</p>	●●	<p>・開口部周辺では垂直、水平養生を確認する</p> <p>※点検中、安全帯を使用する</p> <p>・安全な作業用通路を確認する</p> <p>・段差、スロープ等の改善と障害物を除去する</p>	<p>作業責任者</p> <p>作業責任者</p> <p>作業責任者</p>
リ ス ク 評 価	高い	●●●	5	<p>&lt;コメント&gt;</p> <p>・竣工前の部分引渡し等、仮設施設を撤去した後での、手直しや残工事の仕舞い等が、作業打合せから洩れたり、施工場所の把握等がおろそかになって安全対策が不十分なまま、危険な状態で作業が行われるような事が無いように、安責者・職長は、作業内容の確実な把握、安全施設の状況確認等、再点検を徹底すること</p>	
	やや高い	●●	4		
	中	●	3		
	やや低い	▲▲	2		
	低い	▲	1

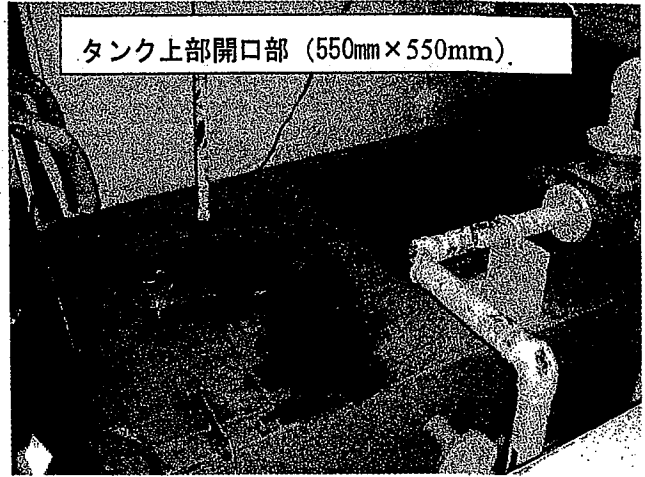
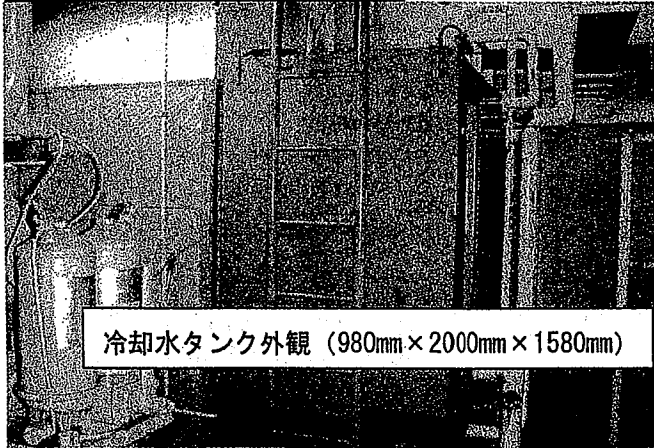
NO	区分	作業の種類	事故型	傷病程度	年齢	所属
3	建築	タンク内部塗装	有害物との接触	損失1日 (有機溶剤中毒)	54才	1次

冷却水タンク内部の塗装塗替えを被災者 (事業主) と2名で開始、交替でタンク内の水抜きと錆びのケレンを行った後、タンク内に被災者が入って防錆塗装 (エポタール) 中に気分が悪くなりタンク内で倒れ、タンク上で待機していた作業員からの通報で救急隊員を要請して救出された。

NO	作業の順序	どんな危険があるか (予想される災害)	評価	私たちはこうする (防止対策)	誰が
4 塗 装 作 業	5) 塗装 (準備)	・ 有機溶剤中毒	▲▲	<ul style="list-style-type: none"> <li>・ 作業主任者の選任</li> <li>・ 特殊健康診断の確認</li> <li>・ 有機溶剤保管場所を定め関係者に周知する</li> <li>・ 有機溶剤使用時の注意事項を作業場の見易い場所に掲示する</li> <li>・ 換気装置の設置を行う</li> <li>・ 搬入塗料の安全データシート (MSDS) を確認し周知する</li> <li>※防護マスクを使用する</li> </ul>	安責者・職長 作業主任者
	(作業)		●●		作業主任者
リ ス ク 評 価	高い	●●●	5	<p>&lt;コメント&gt;</p> <p>作業主任者の資格を有する事業主自らが無謀な作業を行った結果の災害である。タンク内、地下ピット、通風の不十分な室内等で、有機溶剤含有材料を生半可に取扱うと生命に危険があることを肝に銘じておくこと。</p> <ul style="list-style-type: none"> <li>・ 換気設備を設置して十分な換気を確保すること</li> <li>・ 有機溶剤取扱い作業主任者の直接指揮のもとで作業を行うこと (1人作業は厳禁)</li> <li>・ MSDS に示す取扱い上の注意事項を全員に周知し、確実に実施させること</li> </ul>	
	やや高い	●●	4		
	中	●	3		
	やや低い	▲▲	2		
	低い	▲	1

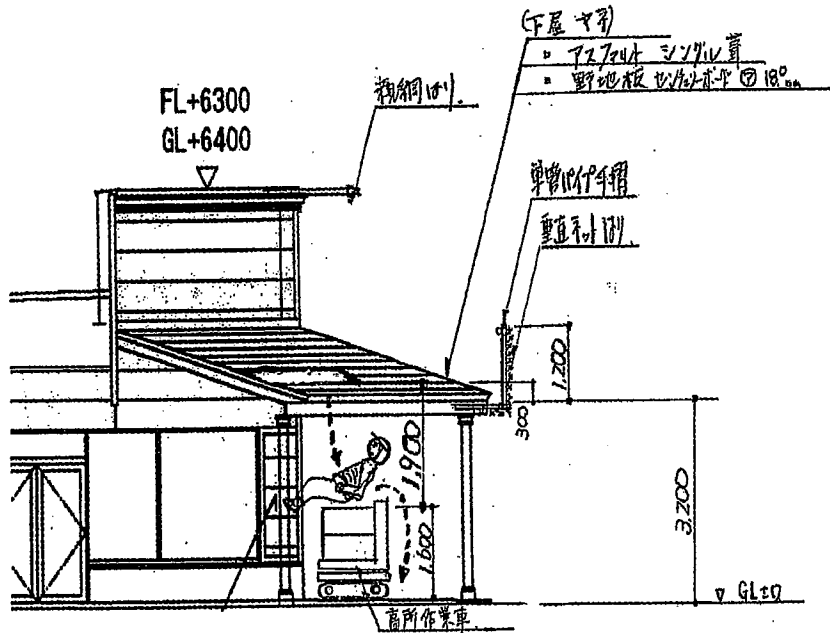
NO	区分	作業の種類	事故型	傷病程度	年齢	所属
2	建築	屋根外装	墜落 (高さ 3.5m)	損失 11日 (腰椎骨折)	21才	3次

下屋屋根上にて、アスファルトシングル葺き作業中、野地板 (センチリーボード t=18) を踏み抜いて墜落、途中、直下の高所作業車の手摺りに当って 3.5m 下の碎石地盤上に落下した。

NO	作業の順序	どんな危険があるか (予想される災害)	評価	私たちはこうする (防止対策)	誰が
2	6) ルーフィングの敷込み (ガムロン)	<ul style="list-style-type: none"> <li>・ 墜落する</li> <li>・ 野地板を踏み抜く</li> </ul>	●	<ul style="list-style-type: none"> <li>※安全ネット設置の確認</li> <li>※親綱設置の確認</li> <li>・ 端部では安全帯を使用する</li> <li>・ 梁、母屋の上に乗せる</li> <li>・ 通路部分に足場板を設置する</li> </ul>	職長・安責者  作業者  作業者
リ	高い	●●●	5	<b>&lt;コメント&gt;</b> 野地板やスレート板等の「踏み抜き」に対する危険予測のポイントを再確認すること。 ・ 野地板は局所荷重や衝撃によって割れることがあるので、歩行に際しては足場板を敷くなど、直接野地板を踏まないようにする。 ・ 安全帯の装着、安全ネットの設置など所定の危険防止策をとってから作業を行う。 ・ 屋根葺き材などの資材は、集中荷重とならないように、下地鉄骨に敷板を敷き、分散させて置く。	
ス	やや高い	●●	4		
ク	中	●	3		
評	やや低い	▲▲	2		
価	低い	▲	1		
※ は、本災害発生に伴う追加事項

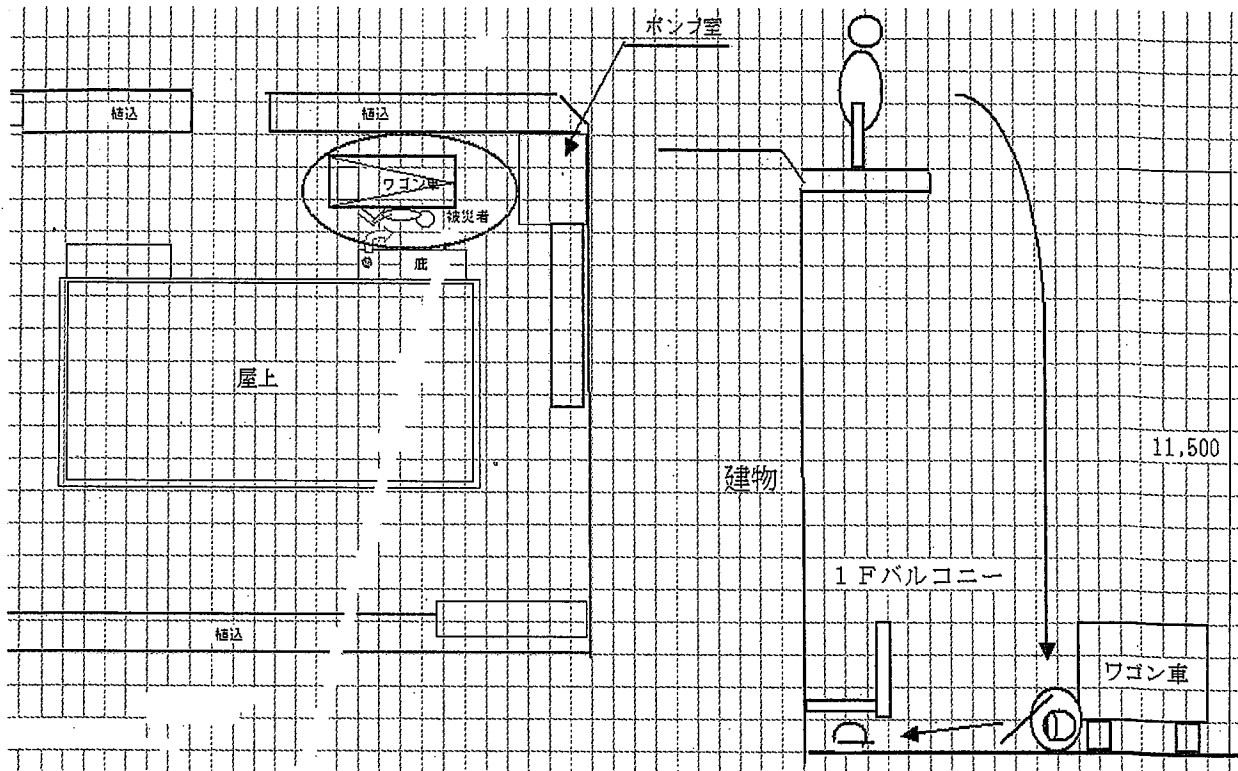
NO	区分	作業の種類	事故型	傷病程度	年齢	所属
6	建築	仕上・屋外工事	墜落 (11.5m)	損失90日(骨盤骨折他)	20才	2次

4階建て建物改修工事において、屋上の既存アルミ笠木復旧作業が終了し、被災者は屋上で一人で片付け作業中にコンクリート庇から地上に墜落した。

(地上のポンプ室から引いた電源コードを手繰り上げようとしてパラペット外側の庇上で作業中に何らかの理由で墜落したと思われる)

NO	作業の順序	どんな危険があるか (予想される災害)	評価	私たちはこうする (防止対策)	誰が
	屋上片付け	墜落	●●	※ 屋上基礎に親綱を結束してロリップにて安全帯を使用する ※ パラペット内側で作業を行う	作業者
リ	高い	●●●	5	<b>&lt;コメント&gt;</b> ◆防水改修工事の施工時には、外周に親綱を設置していたが、笠木を取付ける時に親綱を撤去して以降、墜落防止設備(親綱等)がなかった。 ◆作業責任者(非常駐)がアルミ笠木復旧作業終了後に退場しており、経験の浅い(2ヶ月)作業員に単独で片付け作業を行わせていた。	
ス	やや高い	●●	4		
ク	中	●	3		
評	やや低い	▲▲	2		
価	低い	▲	1

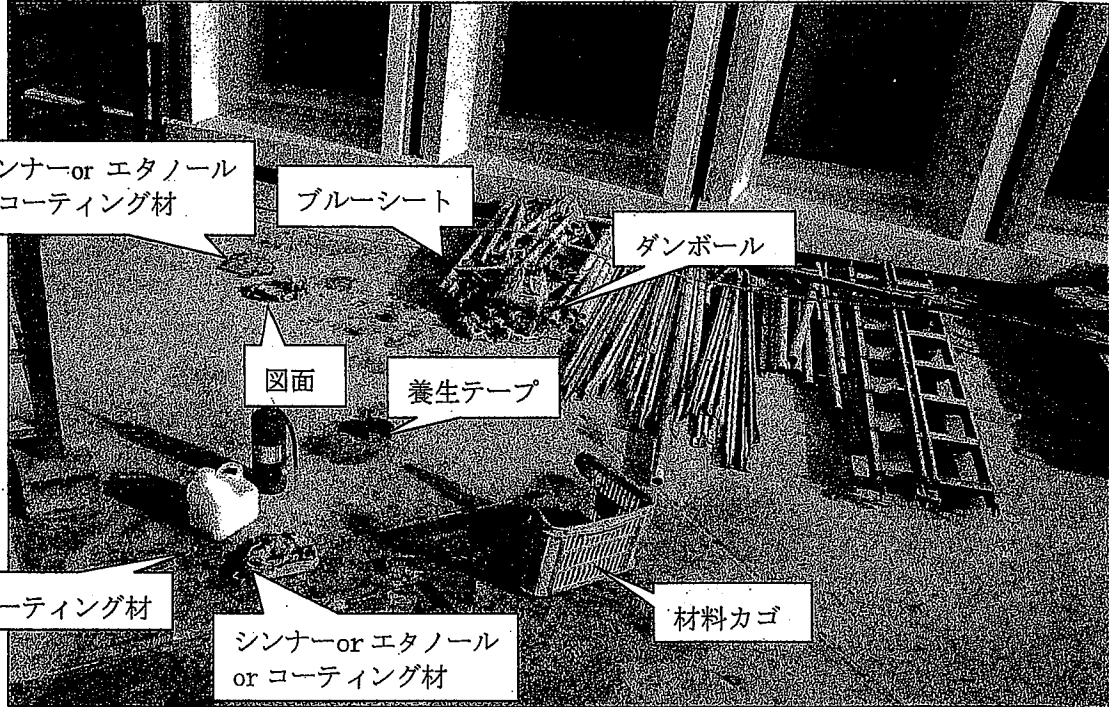
NO	区分	作業の種類	事故型	傷病程度	年齢	所属
7	建築	外壁塗装	その他(火災)	火傷(損失8日)	33才	3次

外壁修繕工事において19階ガラのコーティング(光触媒塗装)作業を行っていた。18F屋上で作業中、材料(シンナー等)が発火しカゴ内のシンナー、エタノール、コーティング材、紙ファイル及び塩ビ製の材料カゴ本体に引火した。被災者は、踏みつけて消火しようとして足に火傷を負った。

※ライターを使って切断したクレモナロープ(工具類をベルトに結びつけるもの)切れ端を材料カゴ内に入れた物が火種になったと思われる。

NO	作業の順序	どんな危険があるか (予想される災害)	評価	私たちはこうする (防止対策)	誰が
2	塗料機材の搬入 1. 作業場所へ塗料、機材を運搬する	<ul style="list-style-type: none"> <li>・ 塗料缶の落下</li> <li>・ 塗料の飛散</li> <li>・ 危険物の取扱い</li> <li>・ 火災防止</li> </ul>	▲▲	<ul style="list-style-type: none"> <li>・ 手運搬の場合は一缶ずつ運ぶ</li> <li>・ 運搬は未封の状態で行う</li> <li>・ 運搬通路を点検し周囲をよく見て点検する</li> <li>・ 障害物、段差、開口部等、片付け是正を行う</li> <li>・ 一時保管場所を設ける場合は消火器を備え整理して保管する</li> <li>※火気厳禁を徹底する</li> <li>・ 関係者以外立入禁止の設置をする</li> </ul>	職長・ 作業員
リ ス ク 評 価	高い	●●●	5	<p>&lt;コメント&gt;</p> <ul style="list-style-type: none"> <li>・ 改修工事で、かつ塗装用の可燃材料のある作業場所でライターを使用したこと事態、非常識な行為です。(作業手順書には「火気厳禁」と定めている)</li> <li>又、使用場所に消火器の用意がなく、足で踏みつけて消火しようとしたなど常に可燃材料を取扱う作業員として不適格と言わざるを得ません。</li> <li>※事業主が行う送り出し教育等を充実して、関係作業員に対し、可燃材料等の容器の取扱方法、火気の手配・使用の禁止、関係者以外の立入禁止、消火設備の用意・使用方法等についてして具体的に教育・訓練を行うことが必要です。</li> </ul>	
	やや高い	●●	4		
	中	●	3		
	やや低い	▲▲	2		
	低い	▲	1
