セメント成形板解体中、セメント成形板が跳ね上がり左手甲を負傷

【高所作業車使用作業での災害事例】

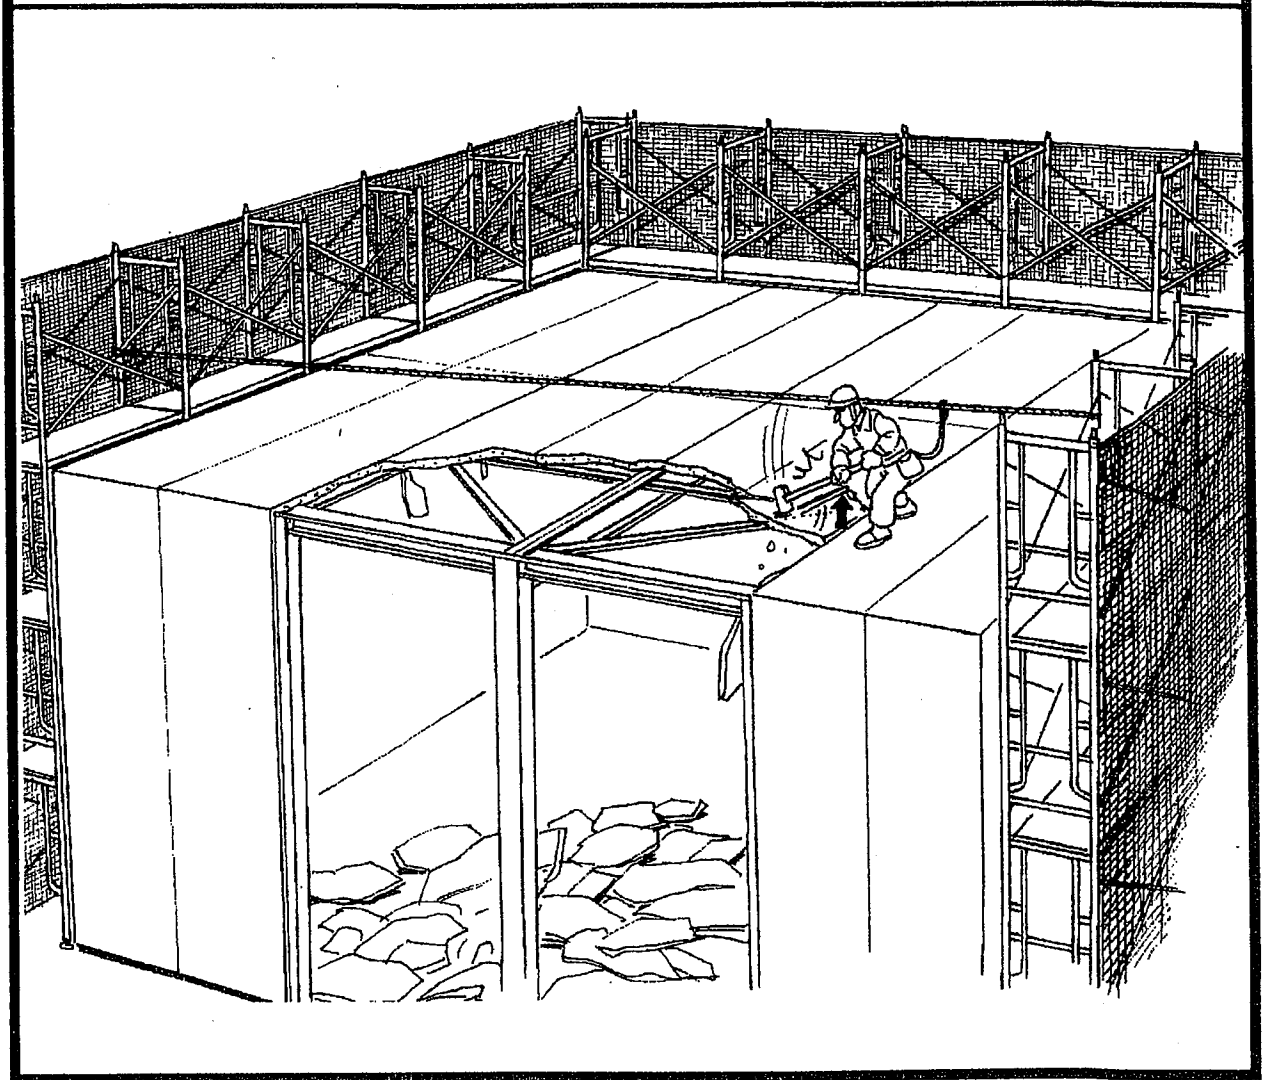
建築	工種:解体移築工事		事故の型:切れ・こすれ
事故の分類	発生日時・天候:2000. 8. 29(火) 9:30 晴		起因物 :ハンマー
	被災内容:左手甲伸筋腱断裂	損失日数:11日	職種 :はつり工
	経 験:10年0ヵ月	年 齢:41才(男)	請負関係:3次
事故の発生状況	発生状況	スタジオ天井セメント成形板を重機車輦で解体作業中、天井セメント成形板が鉄骨プレスに引っ掛かった。その引っ掛かりを取り除こうと被災者がハンマーで天井セメント成形板を叩いたところ、板が跳ね上がり、左手甲に当たった。	
	原因	・被災者は予定外作業を行った。	
	対策	・予定外作業を行う際は必ず作業手順を確認する。

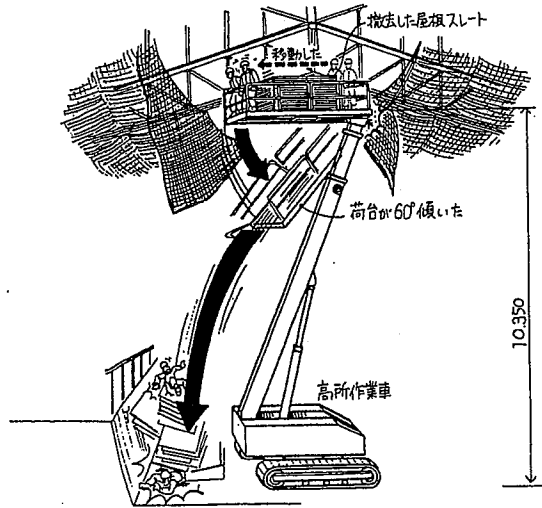
災害事例 4

屋根スレート撤去中、高所作業車の荷台が水平ネットにひっかかるので、ネットを交すため、乗っていた2名が荷台の先端側に移動した際に、荷台が傾き撤去したスレートと一緒に2名が床上に墜落した

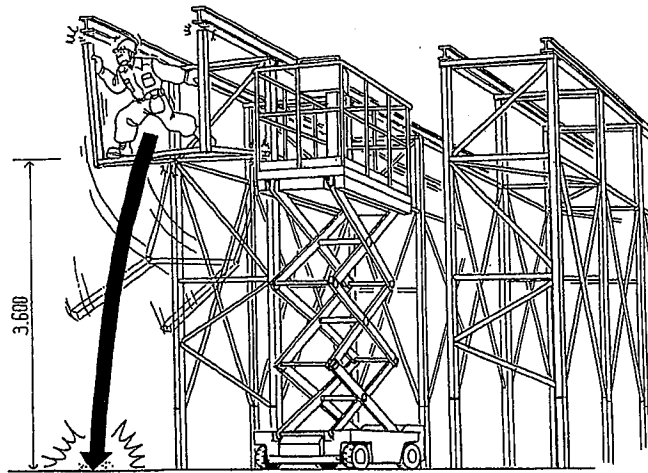
災害事例 5

高所作業車で鋼製ラック解体中、高所作業車作業床から解体中のラック枠上に乗り移り墜落した

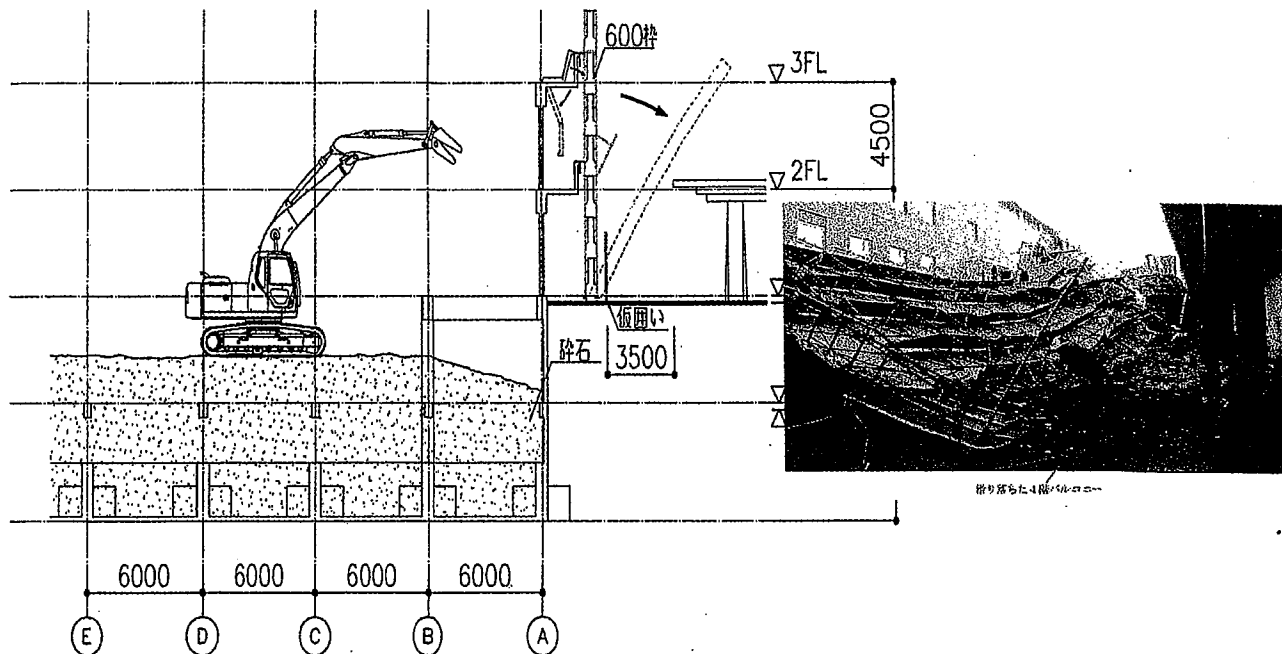
NO	区分	作業の種類	事故の内容
5	建築	RC造外壁解体	外部養生足場倒壊 (人身被害なし)

外壁解体時、外壁を内側へ転倒させるため、3Fバルコニーの垂直方向縁切り中、バルコニーの梁が根元から折れ、上に載っていた前日解体済の4Fバルコニーがスベリ落ちて外部養生足場に当たり足場(7段13スパン)が倒壊した。

NO	作業の順序	どんな危険があるか (予想される災害)	評価	私たちはこうする (防止対策)	誰が
7-1 上部 躯体 の 解体	③立上り部分を解体 内部柱解体の後、 ※バルコニー等ハネ 出しスラブの先行 解体 ・外部柱梁壁解体 (内 倒し工法) ・梁、壁の垂直縁切 り ・トラワイヤー取り 付け ・柱の脚部解体 ・柱筋の切断	※ハネ出しスラブの 落下 ・隣接工区への影響 ・外部へのひねり倒 壊 ・外部への転倒	●●●	※先行してハンドブレーカ等 で解体する ※1階毎に解体ガラを搬出する 手順を徹底する ・縁切りを確実にする ・柱2本のブロック毎に解体す る ・トラワイヤーの確実な取り付 けをする ・柱断面の残断面を確認する ・圧砕機で掴み倒壊防止をする	作業者       作業主任者 オペレーター

<コメント>  
 ・幸いに人災はありませんでしたが、養生足場を外部(第三者)側へ倒壊させるような事故は絶対に発生させてはならない。  
 ・建物の解体は重点危険作業です。「解体手順チェックリスト」を活用し、施工要領・作業手順を全員が熟知した上で、現地作業手順KYを徹底し、実施事項を作業前に再確認する等、「外倒れ防止対策」を徹底すること。
