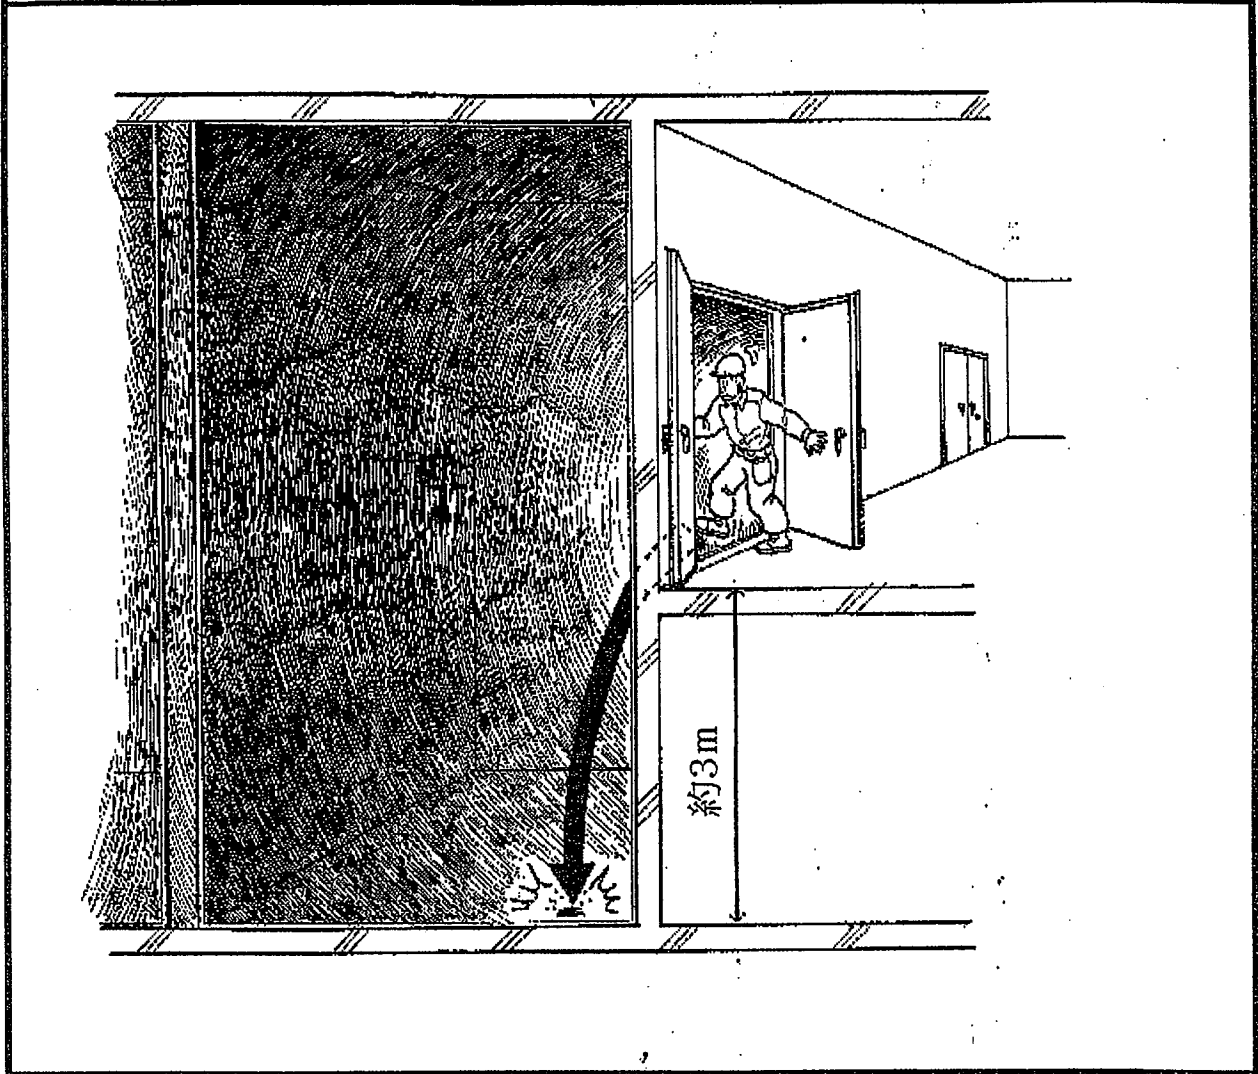
受水槽内の点検の為に中に入ろうとした際、墜落し骨折

建築	工種: その他(設備)工事	事故の型: 墜落・転落
事故の分類	発生日時・天候: 2000.12.4 (月) 8:30 曇	起因物: RC造建築物
	被災内容: 左足踵・左手首骨折	損失日数: 49日
	職 種: 協力会社社員	請負関係: 1次
事故の発生状況	経 験: 32年0ヵ月	年 齢: 53才(男)
	発生状況	空調衛生設備会社の社員である被災者は、受水槽点検のため、マシンハッチ用の扉を開け室内へ入ろうとした。内部が暗く状態が判らないので照明スイッチを操作しようとして受水槽側へ一歩踏み出したところ、扉の内側(受水槽側)には床がなく、約3m墜落し骨折した。
	原因	照明器具のスイッチが室外に設置していなかった。 ドアに鍵がかかっていなかった。(関係者以外の者が立ち入るのを防ぐため) 室内側に手摺付きプラットフォームがなかった。
	対策	照明器具のスイッチを室外に設ける。 立入禁止の表示を行うと共にドアに鍵をかける。 可能であれば、室内側に手摺付きプラットフォームを設ける。

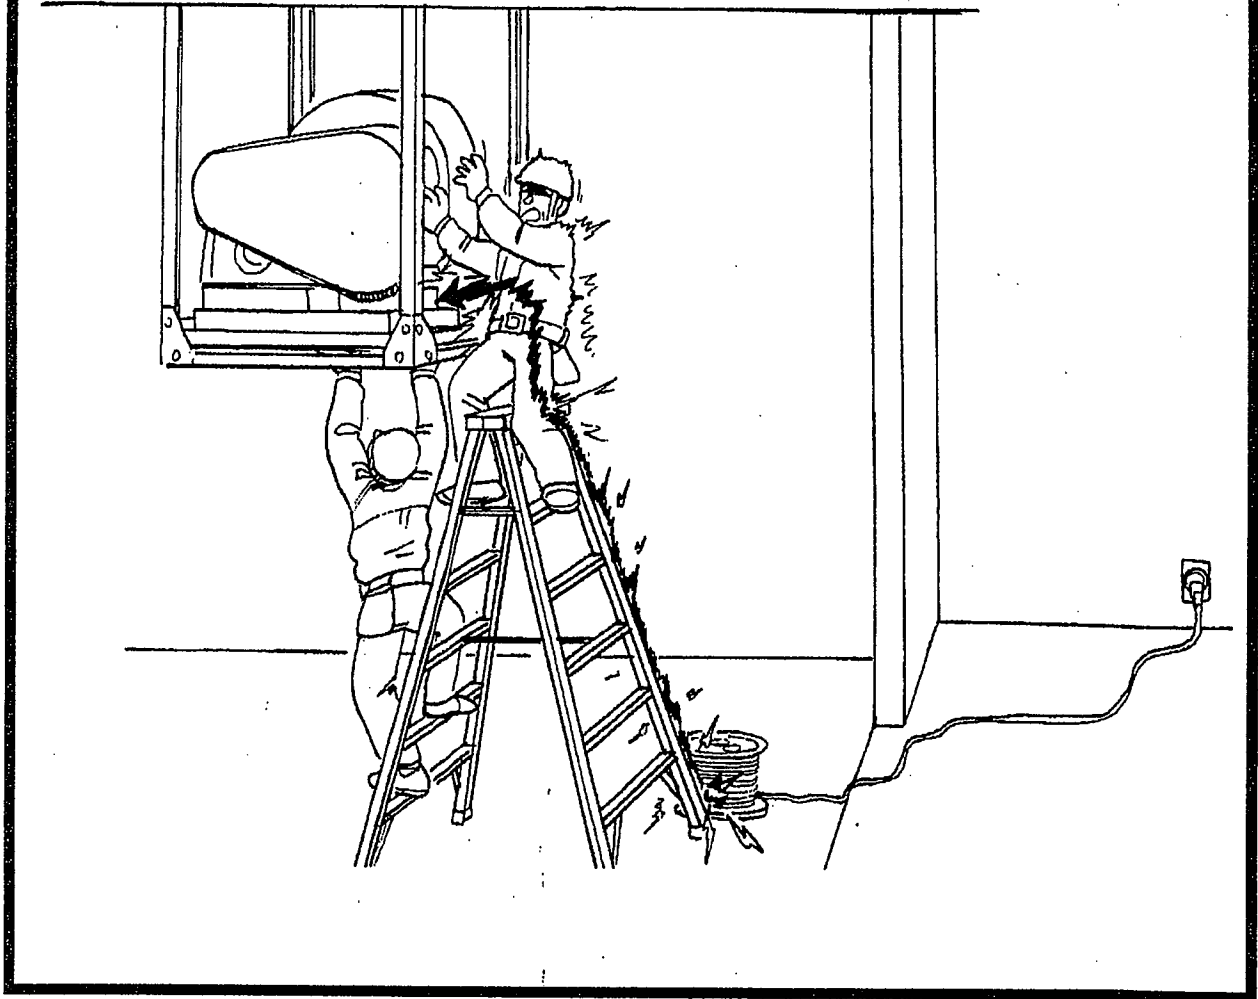
脚立作業中、漏電した電工ドラムに接触し感電（死亡災害）

建築	工種:空調・換気工事		事故の型:感電
事故の分類	発生日時・天候:2000. 6. 6(火) 15:15 晴		起因物 :電工ドラム
	被災内容:死亡	損失日数:7,500日	職種 :重量工
	経 験:7年0ヵ月	年 齢:25才(男)	請負関係:3次
事故の発生状況	発生状況	メンテナンス工事において、吸気ファンの防振ゴムを取り付けるため、アルミ脚立にまたがって作業中、ファンを手で持ち上げようとした際、漏電していた電工ドラムが脚立に接触し、電流が脚立を通過して被災者の左股足から右脇に抜けて感電し死亡した。なお、電源は本設コンセントを使用していた。	
	原因	<ul style="list-style-type: none"> ・被災者は工具の始業前点検及び日常・定期点検を行っていないかった。 ・工具の持込検査を行っていないかった。 ・電源に漏電遮断器がなかった。 	
	対策	<ul style="list-style-type: none"> ・必ず定期点検、始業前点検を行う。 ・電動工具持込の際は必ず持込検査を行う。 ・本設コンセント(2芯)を使用する場合は、漏電防止装置付きの3芯のものを使用する。

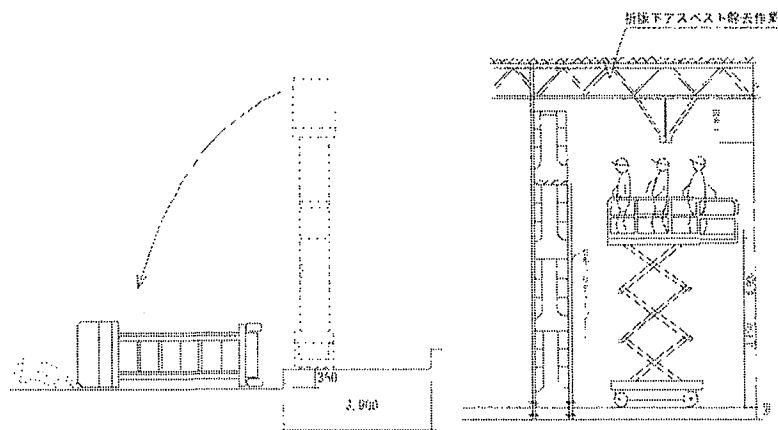
災害事例 1

天井下のアスベスト解体中、床段差に近接してセットした高所作業車（定員2名）に3名が乗って上昇させていたところ、途中で高所作業車が転倒し、乗っていた3名が床上に投げ出された

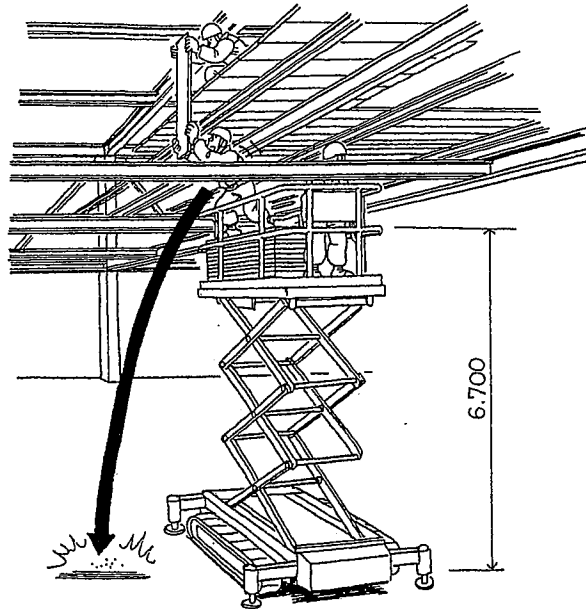
災害事例 2

高所作業車で吊足場解体中、作業床内に積上げていた足場板に乗って、解体した足場板を受け取るうとしてバランスを崩し、手摺を越えて墜落した。

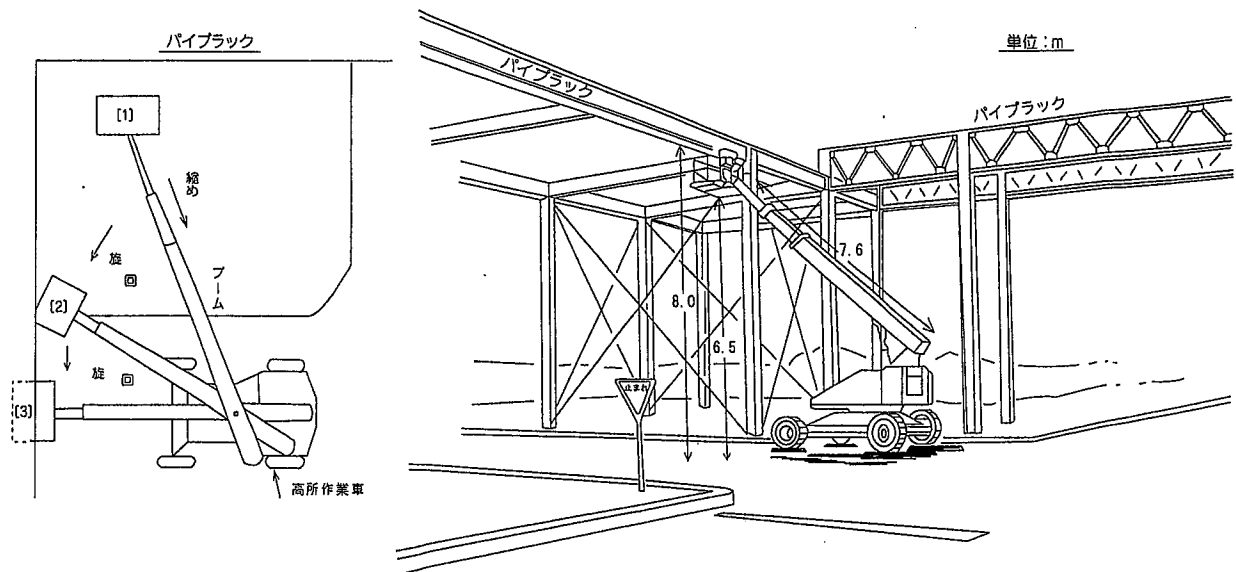
災害事例 3

高所作業車で天井鉄骨の塗装を行い、作業の後にブームを縮めながらバケットを旋回させた際、天井鉄骨に後ろ向きに激突し操作盤のフレームと鉄骨に挟まれた

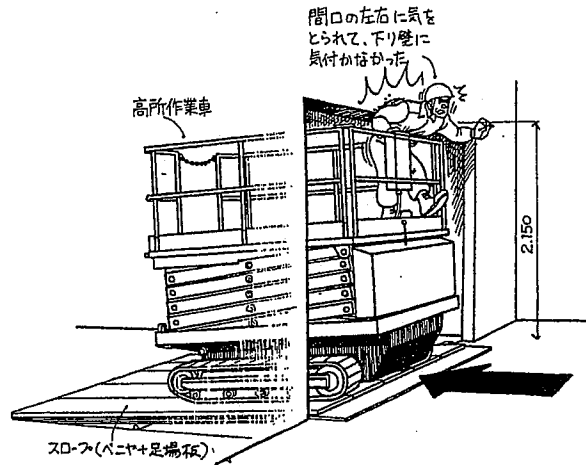
災害事例 6

高所作業車を移動するため、壁の開口を後ろ向きに運転して通り抜けようとして、下がり壁と高所作業車の手摺に挟まれた

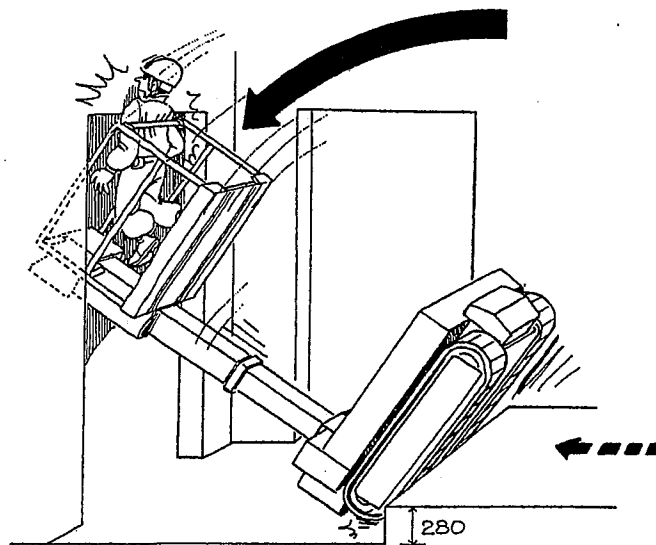
災害事例 7

間仕切り天井作業中、高所作業車の作業床に乗ったまま移動させた際、床の段差で高所作業車が転倒し、壁に激突した

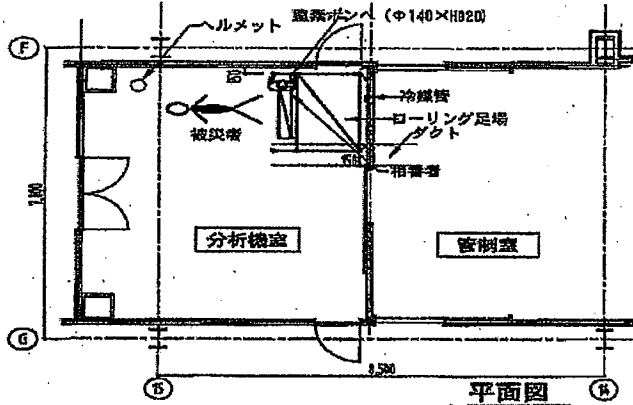
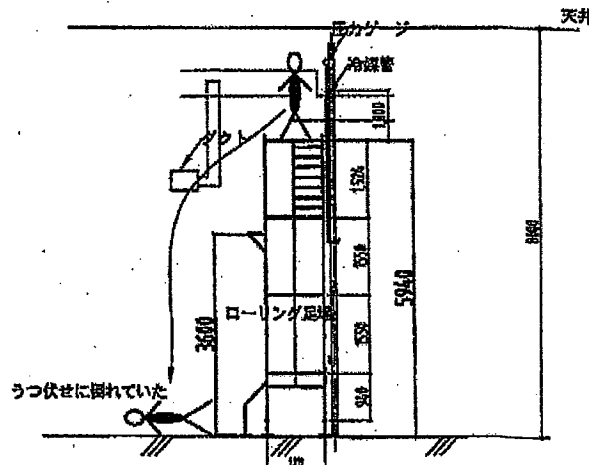
NO 2	区分	事故型	傷病程度	職種	年齢	所属
	建築	墜落 (高さ 5.94m)	死亡 (脳挫傷)	空調工	45才	3次

発生の状況 冷媒配管耐圧テスト作業中、被災者は、ローリングタワー（足場枠3段半、H=5.94m.）の作業床（手摺設置なし）上で圧力ゲージの読取りを行っていた。床面で加圧していた相番作業員が後方で音がしたので振り返ると被災者が墜落していた。
 （当初の予定外作業（高所作業車使用）に急遽この作業を追加、手摺を解体したまま放置されていたローリングタワーを使用した）

- ◆ 作業前の点検を必ず行なう
 - ① 作業床に手摺がついていないローリングタワーは使用禁止とする
 - ② 移動の際に嵩高の都合等で、手摺等を一時取外すような場合には、必ず職長に相談の上、作業終了時は直ちに復元する
- ◆ ローリングタワー上での作業は、墜落危険作業です
作業中は、必ず安全帯の使用を徹底する
- ◆ 作業所には、必ずローリングタワーの”使用ルール”があります。
作業の前に必ず確認して決められた事項を実施の上使用すること

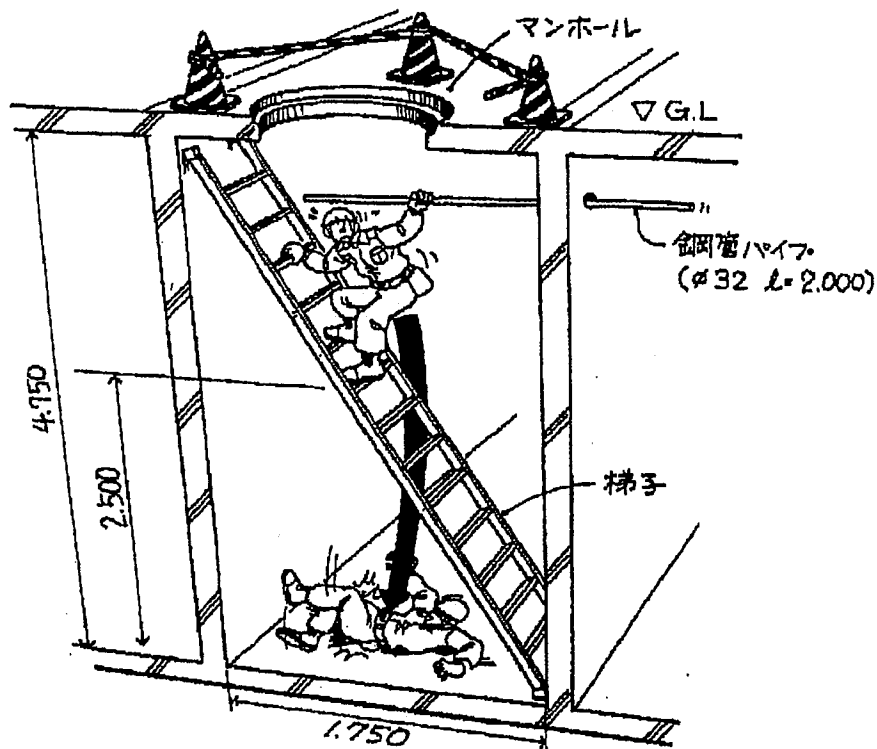
浄化槽内の梯子に昇って配管作業中に墜落した。

被災者	男性、配管工、40才、経験年数 5年		
発生場所	マンション建設現場	発生日時	H. 10/8/10 (月) 11:30
傷病名	右大腿骨頸部内側骨折	休業日数	25日
事故の型	墜落・転落	作業工種	浄化槽設備工事
作業の種類	配管作業	起因物	梯子

- ① 被災者は浄化槽内の梯子上で、鋼管パイプ径 32ミ、長さ2メートルをスリーブ穴に挿入しようとしたとき、バランスを崩し約 2.5メートル下に転落した。

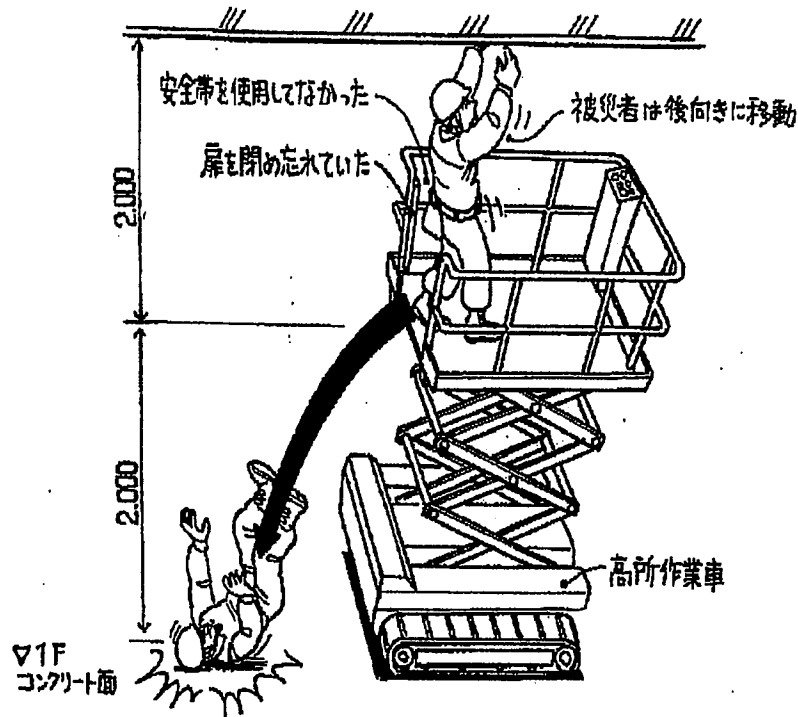
高所作業車で配管墨出し作業中、閉め忘れていた扉より1階床に転落した。

被災者	男性、配管工、40才、経験年数 2ヶ月		
発生場所	ショッピングセンター建設現場	発生日時	H. 11/9/14 (火) 11:10
傷病名	頭部打撲、右肩脱臼	休業日数	10日
事故の型	墜落・転落	作業工種	給・排水工事
作業の種類	配管用墨出し	起因物	(閉め忘れた)扉

- ① 被災者は高所作業車でスプリンクラー配管の墨出し作業中、後向きに移動したところ閉め忘れていた扉より2.0m下の1階コンクリート床に転落した。

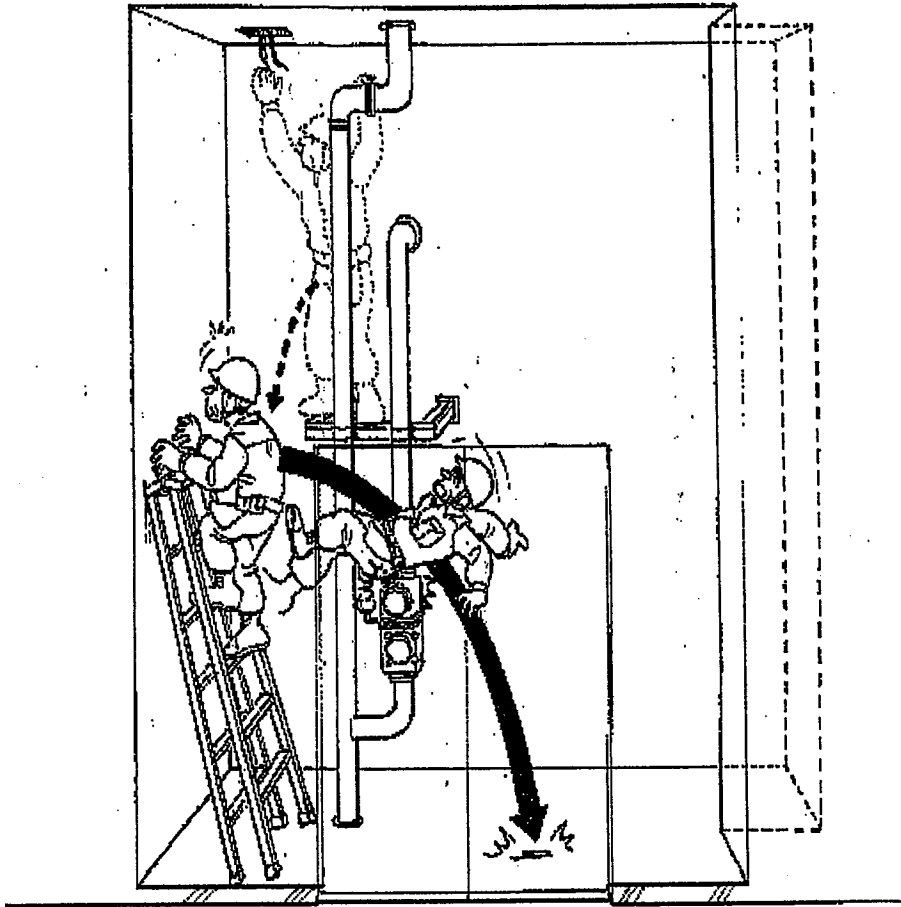
感知器の配線確認後、降りる際にバランスを崩し脚立より転落

建築	工種: 電気工事		事故の型: 墜落・転落
事故の分類	発生日時・天候: 2001.2.20 (火) 10:00 晴		起因物: 脚立
	被災内容: 第2・3腰椎右骨折	損失日数: 24日	職種: 電工
	経 験: 26年0ヵ月	年 齢: 50才(男)	請負関係: 3次
事故の発生状況	発生状況	被災者は脚立をはしご替わりにして1階廊下横のPS内で火災報知器の天井配線の確認をし、確認後下りる時バランスを崩し、腰をバルブにぶつけ負傷した。	
	原因	昇降計画の不備と事前検査、危険予知活動が不足であった。 被災者は脚立を梯子として使用した。	
	対策	脚立は許可を受けて、適正に使用する。 KYKで危険を認識させる。

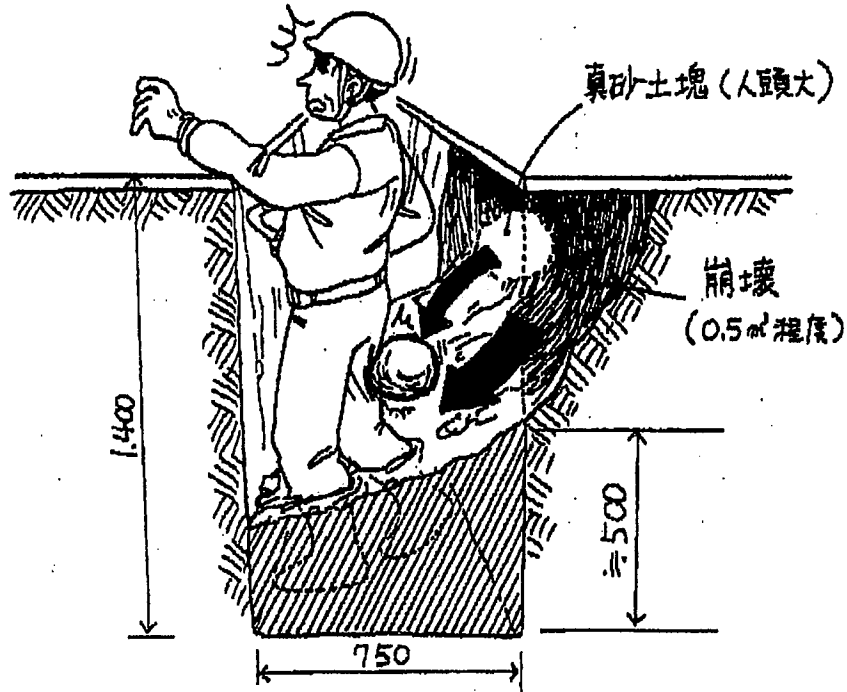
掘削した側面の地山が崩壊し、土塊が右大腿部に当り骨折した。

被災者	男性、土工、53才、経験年数 9年		
発生場所	配水管布設工事現場	発生日時	H. 11/1/12 (火) 10:00
傷病名	右大腿部骨折	休業日数	21日
事故の型	崩壊・倒壊	作業工種	配水管布設工事
作業の種類	床均し作業	起因物	土塊

- ① 被災者は配水管路掘削完了後、床均し作業をしていた。
- ② 配水管路の側面の地山が崩壊し、土塊（人頭大）が被災者の右大腿部に当り骨折した。

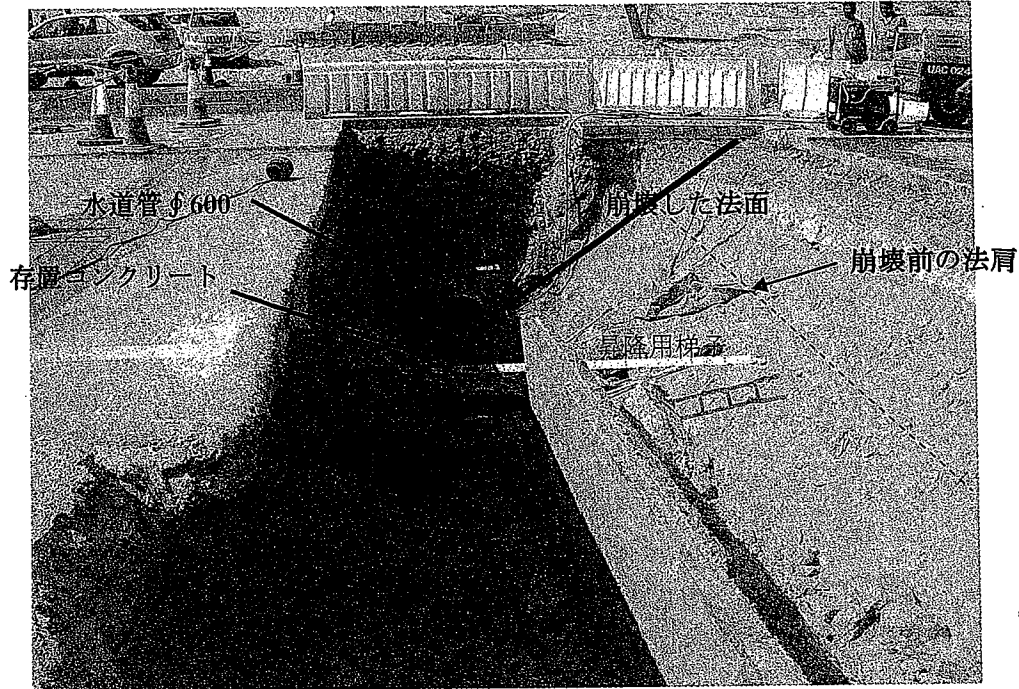
既存道路下に水道管を埋設するため舗装を切断して掘削 (約3.5m) し床付けを行った。地盤条件が悪い (砂質) ためコンクリート除去作業を中止。法面勾配を緩やかにする為、バックホーで掘削しようとしたが、掘削底にブレーカが残されているのに気付いたサイトエンジニア (ミャンマー人) が被災者 (インド人作業員) にブレーカを撤去するよう指示した。被災者は存置コンクリートの除去を指示されたと思い、同僚と2名で掘削底に下りブレーカでコンクリートの除去作業を始めた。その作業中、道路切断部から舗装と土砂が崩落し被災者を直撃した。(同僚は反対側の法面下にて難を逃れた)

NO	作業の順序	どんな危険があるか (予想される災害)	評価	私たちはこうする (防止対策)	誰が
2.	4) 掘削	・地山崩壊	●●●	<ul style="list-style-type: none"> ・深さ 1.5m以上は土止め先行工法を計画する ・作業前地山の点検を行う ・路肩に荷重をかけない ・適正な勾配で掘削する ・すかし掘りをしない 	作業主任者
リスク評価	高い	●●●●	5	<コメント> ◆作業の責任者 (地山掘削作業主任者) の指揮・監督の不明朗が招いた災害です。作業の責任者の任務を再確認させて徹底させること。 <ul style="list-style-type: none"> ・作業場所への常駐 ・作業員全員に対する作業内容と手順の確実な周知 ・作業状況の監視・点検と指示通りの作業実施の確認 	
	やや高い	●●●	4		
	中	●●	3		
	やや低い	●	2		
	低い	▲	1

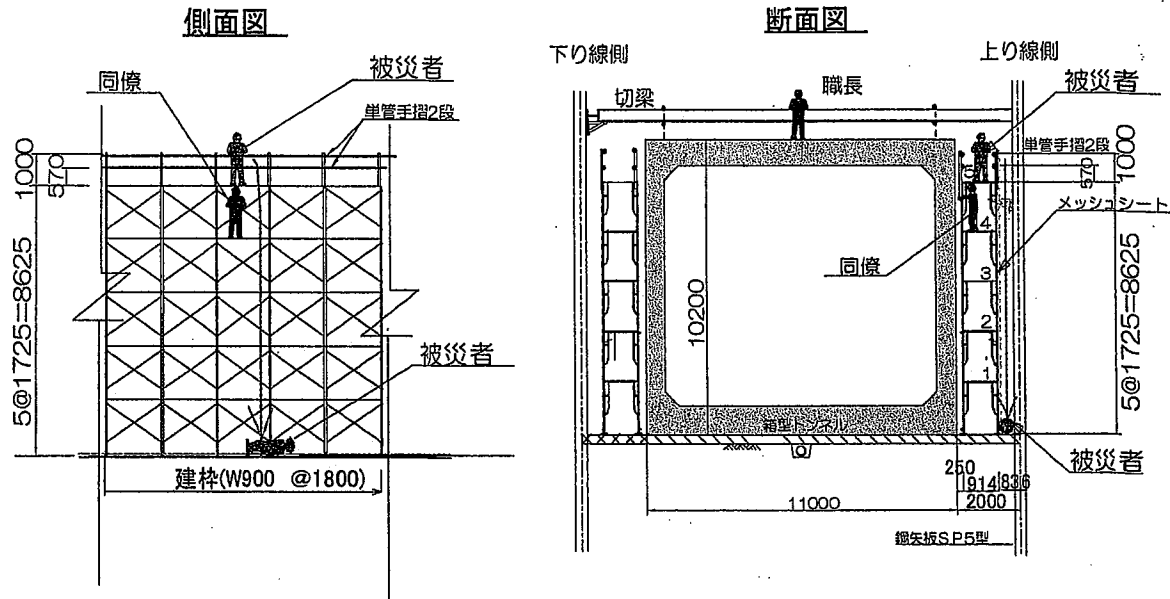
明り部箱型トンネルの側壁外面防水 (プライマー塗布) 作業中、枠組足場最上段 (5 段目) での作業を終え、残材料の入った缶を下段の同僚に手渡した後、(何らかの原因で) 床上から手摺越しに墜落した。(高さ 8.6m)

NO	作業の順序	どんな危険があるか (予想される災害)	評価	私たちはこうする (防止対策)	誰が
枠組み足場上の作業		・足場から墜落する	H	<ul style="list-style-type: none"> 作業前に手摺、筋交い、作業床等に抜けの無いことを確認する 足場板の両端固定を確認する 層間養生ネットの設置を確認する 不安定な姿勢では安全帯を使用する 	作業者
	リ	高い危険	H	<p><コメント> 原因は、特定できないが、被災者は定期健康診断の結果、心臓疾患があり薬を常用し作業に従事していたとのことでもあり、突発的な体調不良等も想定される。</p> <p>□ 安責者・職長及び作業の責任者は、普段の安全教育はもちろん、作業員の持病、疾患の把握に努め、朝礼やKY活動の際や作業中の「声かけ」等、健康状態に注意を払い異常がみられるときは、体調の確認、休憩、作業中止の指示等早めに手を打つこと。</p> <p>□ 各自は、健康診断を必ず受けて、異常があるときは、医師の指示に従ってしっかり自己管理を行なう。</p> <p>◎体調が悪いときはムリをしないこと、おかしいと思ったら遠慮なく職長・作業責任者に報告する。</p>	
	ス	中程度の危険	M		
	ク	低い危険	L		
評価

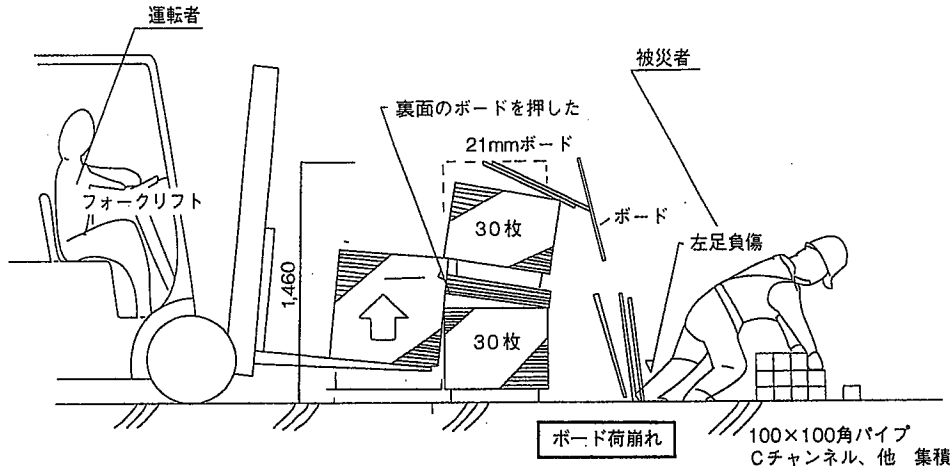
災害事例 1

フォークリフトで置場のボード材を持ち上げようとしていたところ、その後ろ側に積まれていたボードが荷崩れをおこし、前方で作業中の他職作業員に当たった

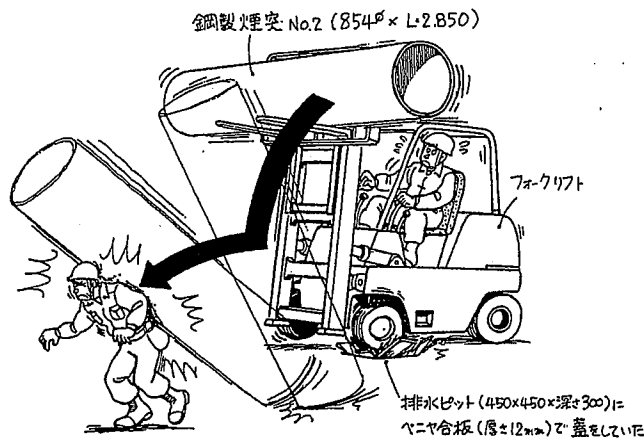
災害事例 2

鋼管をフォークリフトで運搬中、前輪が排水ピットに落ち、機体が傾いて鋼管が落下し誘導していた合番者に当たった
