災害事例

ここでの災害事例については、不労災害3件、休業災害4件、死亡災害2件が示されています。ここで示された災害事例については、リスクアセスメントの重要な情報源になるものです。

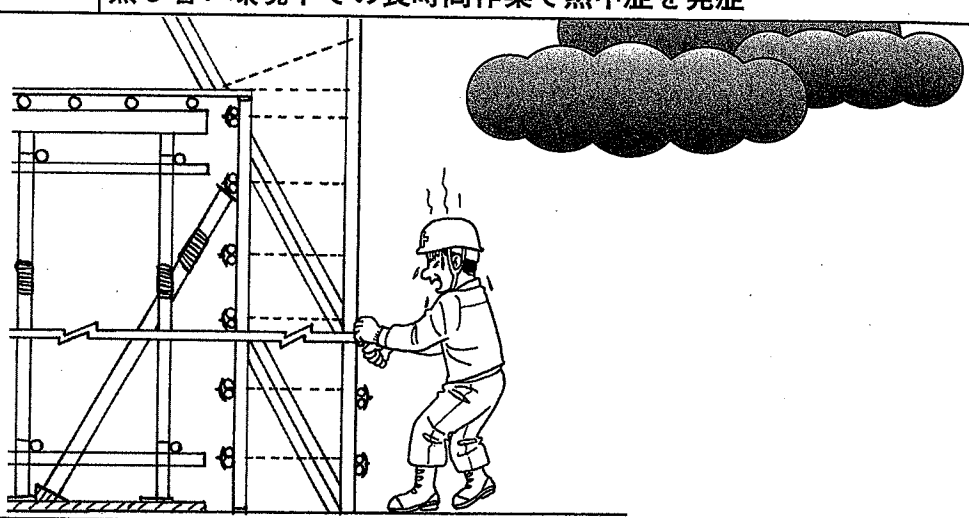
No.1		蒸し暑い環境下での長時間作業で熱中症を発症

工事種類	下水処理場施設改善工事		
発生日時	8月6日 18時	天候/気温	曇り/28℃ 湿度80%
職 種	型枠大工	年齢/経験	59歳/34年
治療内容	点滴治療	被災程度	不労
発生状況	<p>15時の休憩の際、左手にけいれんを感じたが、現場も忙しくそのまま作業を続けた。作業が完了し、宿舎に向かう帰りの車中で、後部座席に座っていた時、蒸し暑い環境下での作業の影響で気分が悪くなり嘔吐した。</p> <p>当日は曇りで風もほとんどなく、湿度が80%を超えていた。</p>		
発生原因	<p>1. 高齢で長時間の作業に加え、湿度が高い環境下での作業に身体が順化していなかった。また、積極的な水分・塩分補給も十分摂れていなかった。</p> <p>2. 作業中体調の異変に気づいた時、他の作業員に迷惑がかかると思い我慢して作業を続けた。</p>		
再発防止対策	<p>1. 自覚症状が出る前の定期的な水分・塩分の補給を行うこと。</p> <p>2. 体調の悪い作業員は、職長・元請職員にすぐ申し出るよう再度指導すること。</p> <p>3. 炎天下の作業では、1時間ごとに休憩を入れること。</p>

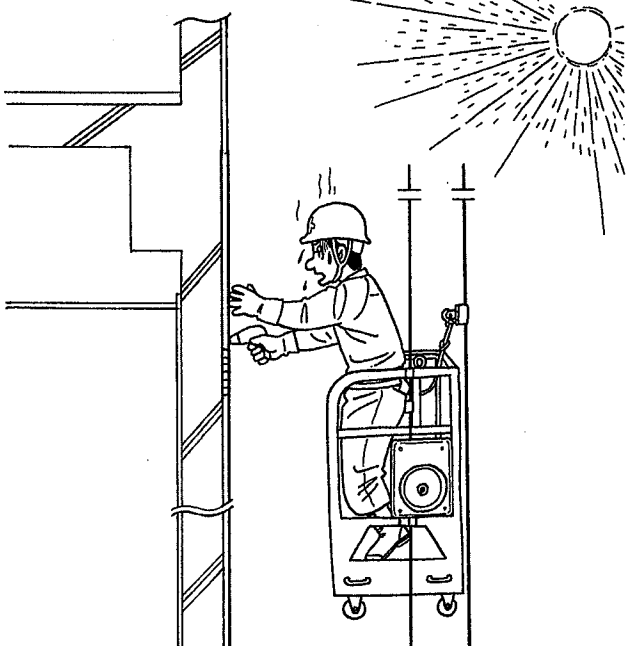
No.2	炎天下でのタイル作業で熱中症を発症

工事種類	外壁タイル補修工事		
発生日時	7月30日 12時	天候/気温	晴れ/33℃
職 種	タイル工	年齢/経験	60歳/34年
治療内容	点滴治療	被災程度	不休
発生状況	<p>新規入場時教育実施後、9時30分から外壁工事用のゴンドラに乗り、タイル張り作業を開始した。タイル補修作業をしている時に、気温は33℃と高く、さらにタイル面からの太陽の照り返し熱の影響で過酷な作業環境であった。</p> <p>被災者は、こまめに水分を摂りつつ作業をしていたが、11時50分頃、指先がしびれ、気分が悪くなったのでゴンドラから降り、休憩所（クーラー有り）で一旦休憩したが体調が戻らなかった。体温測定したところ37.5℃であったため、13時に病院へ搬送した。</p> <p>点滴治療後、検査結果に異常は認められなかったが、大事をとり帰宅させた。翌日、朝礼時に所長が本人の体調回復と就労を確認した。</p>		
発生原因	<ol style="list-style-type: none"> 1. 塩分補給が十分できていなかった。 2. タイル面の推定温度35℃を超える過酷な環境下で、直射日光にさらされるゴンドラ作業にもかかわらず、こまめに休憩を取らなかった。 		
再発防止対策	<ol style="list-style-type: none"> 1. のどが渴いたなどの自覚症状があるなしにかかわらず、定期的に十分な水分・塩分を補給すること。 2. 初期症状は他人にはわからないので、異常を感じたらすぐに仲間又は職長に申し出て適切な場所で休憩すること。 3. 自己の健康管理を徹底すること。（食事、睡眠、飲酒等） 4. 過酷な炎天下作業が予想される場合には、適切な人員配置に努めること。

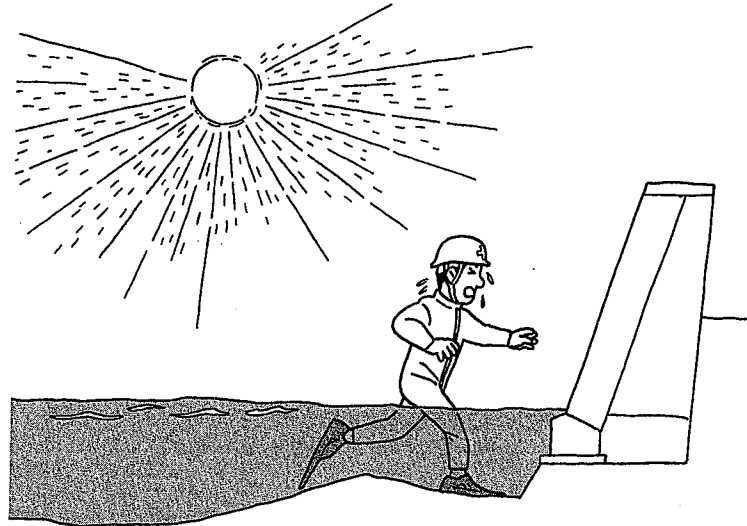
No.3 水分・塩分不足により熱中症を発症

工事種類	防波堤ブロック据付工事		
発生日時	7月28日 10時	天候/気温	曇り /30℃
職 種	潜水士	年齢/経験	47歳 /26年
治療内容	点滴治療	被災程度	不休
発生状況	<p>6時30分朝礼を行い、8時から本体ブロック据付作業を開始した。9時30分から被災者がドライスーツを着て本体ブロックの据付作業に従事していたが、手にしびれがあると休憩を申し出た。</p> <p>そのため、既設ブロックの日陰で、被災者にスポーツドリンクを飲ませ、氷で首筋と頭を冷やしていたが、震えが止まらないので病院へ搬送した。</p>		
発生原因	<p>1. 水面付近の作業であったため、被災者は内部に水が浸入しない保護スーツであるドライスーツを着用していた。そのため、気温の上昇とともに大量発汗し、体内の水分と塩分が不足して発症したもの。</p>		
再発防止対策	<p>1. 水面付近の作業では、ウエットスーツを着用すること。</p> <p>2. 気温予想での日中の最高気温が28℃を超える場合には、こまめな水分・塩分補給と適宜休憩を取ること。</p> <p>3. 作業班内で声を掛け合い、お互いの体調の確認を行うこと。</p>

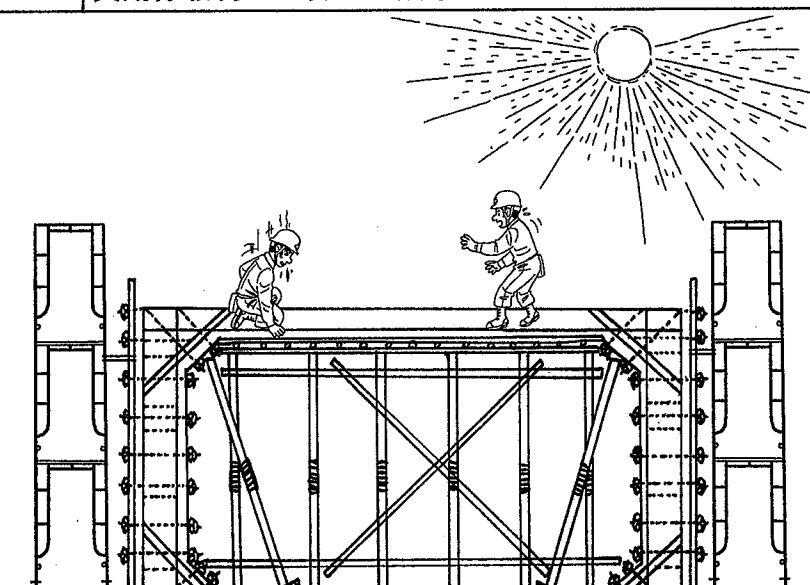
No. 4		長期休暇明けの初日に熱中症を発症

工事種類	終末処理場施設改善工事		
発生日時	8月17日 15時	天候/気温	晴れ/30℃
職 種	職長・安全衛生責任者	年齢/経験	50代/30年
治療内容	入院治療	被災程度	休業2日
発生状況	<p>この災害は、夏季休暇明けの初日に発生したもので、被災者は、一次業者の職長・安全衛生責任者として従事していた。</p> <p>当日は、連絡渠のスラブ高さ筋溶接作業があり、被災者本人は職長として作業場の巡視などで午前中は終了した。昼食後、午後からの作業においては、被災者本人も溶接作業とエアで清掃作業にかかり、15時頃被災者が部下に背中中の攣り、手のしびれを訴えたため休憩所に連れて行き冷水を飲ませ、体を冷やす処置をした。</p> <p>30分ほど様子を見た後、元請職員の車で病院に連れて行った。診断の結果、重度の脱水症状および血液中の塩分不足ということで入院となった。</p>		
発生原因	<ol style="list-style-type: none"> 1. 長期休暇明けで暑さに順化していなかった。 2. 塩分を摂っていなかった。 3. スラブ上で直射日光を遮ることができないのに保護具を使用していなかった。 		
再発防止対策	<ol style="list-style-type: none"> 1. 水分だけではなく塩分も補給すること。 2. WBGT指標等を活用し注意喚起をすること。 3. 熱中症の症状、予防方法、救急措置を繰返し教育して意識づけを行うこと。

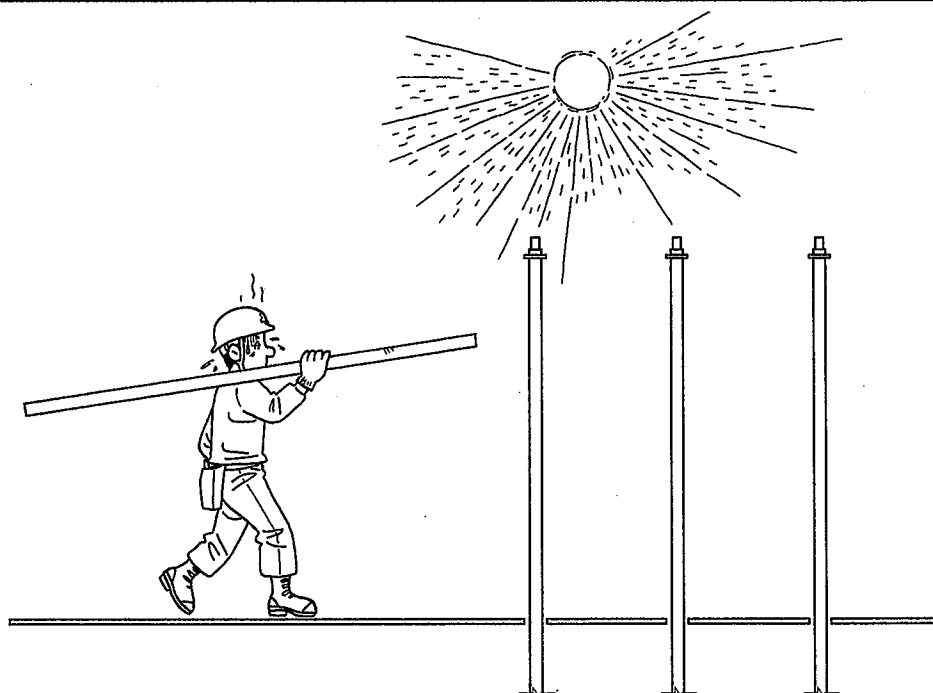
No. 5

高温環境下での屋外作業で熱中症を発症

工事種類	処理場型枠作業		
発生日時	8月19日 15時	天候/気温	晴れ/35℃
職種	多能工	年齢/経験	45歳/10年
治療内容	入院治療	被災程度	休業2日
発生状況	<p>型枠設置作業開始から2時間経過後の15時20分頃、職長は作業員の顔が蒼白で、身体がだるそうだったため車に移動し、両脇、両足付け根を冷やし休憩させた。</p> <p>16時頃、足の痙攣が見られたため救急車を要請し、16時45分に作業員を病院に搬送し、点滴による処置を開始した。医師の診断は、熱中症と腎機能障害の疑いがあり、2～3日の安静が必要のため入院治療となった。</p> <p>気象条件は、気温35℃、湿度55%（WBGT値31：危険）の炎天下で熱中症を発症した。</p>		
発生原因	<ol style="list-style-type: none"> 1. 高温環境下で水分・塩分補給が十分摂れていなかった。 2. 被災者は高血圧ぎみであり、前日、寝不足であった。 		
再発防止対策	<ol style="list-style-type: none"> 1. 作業の合間に適宜水分や塩分の補給等を行うよう再度徹底するとともに、炎天下での作業には1時間ごとに休憩を取るようにして、その際にも水分補給を行うこと。 2. WBGT等指標を活用し注意喚起すること。 3. 職長による朝礼での体調確認と、作業中のこまめな体調声かけ確認を実施すること。 4. 熱中症の症状、予防方法、救急措置を繰り返し教育して意識付けを行うこと。

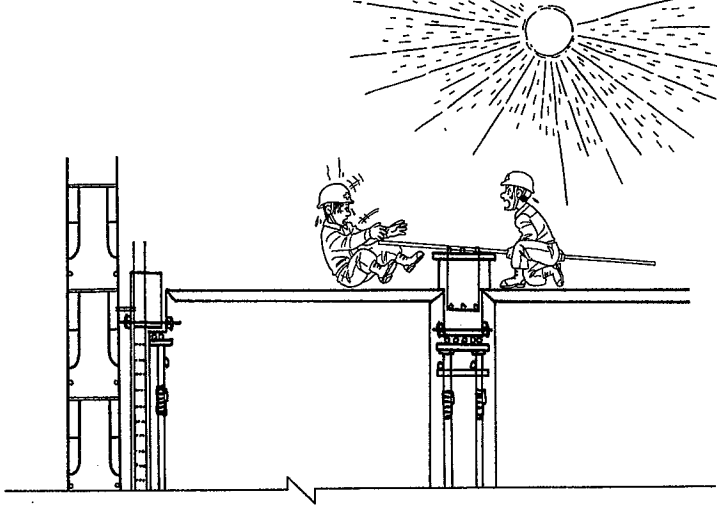
No. 6	炎天下作業での対策不足により熱中症を発症

工事種類	マンション新築工事		
発生日時	8月30日 14時	天候/気温	晴れ/36℃
職 種	鉄筋工	年齢/経験	47歳/1年
治療内容	入院治療	被災程度	休業7日
発生状況	<p>朝礼後、A棟1階でのスラブ配筋完了後、B棟2階に移り、デッキスラブ上にて梁配筋を行っていた。気温も高いため、14時30分に早めの休憩を取っていた。</p> <p>14時40分頃、B棟駐車場にて休憩している被災者の様子がおかしいので職長が声をかけたが、その時点では大丈夫との返事があった。15時頃、被災者から頭痛と身体のだるさを訴え、さらに質問に対する受け答えがうまくできていないため、熱中症の疑いがあると判断し、直ちに救急車を要請し、病院に搬送し、点滴治療を行った。</p> <p>当日の屋外での気温は36℃を超える猛暑で、デッキスラブ上の気温は48℃に達し、デッキスラブに近い箇所での作業はかなり過酷な高温下にあることがうかがえた。</p>		
発生原因	<ol style="list-style-type: none"> 1. 高気温の作業環境での熱中症対策が不足していた。 2. 作業員への熱中症の安全衛生教育を行っていなかった。 3. 会社雇用から3日目の被災（当作業所は1日目）であり、熱中症の知識に乏しく、また暑さに順化していなかった。 		
再発防止対策	<ol style="list-style-type: none"> 1. 作業場所に送風機等気温を下げる機材や、直射日光を遮る工夫を行うこと。休憩所に製氷機を設置すること。 2. WBGT等指標を活用し注意喚起すること。 3. 職長による朝礼での体調確認と、作業中のこまめな体調声かけ確認を実施すること。

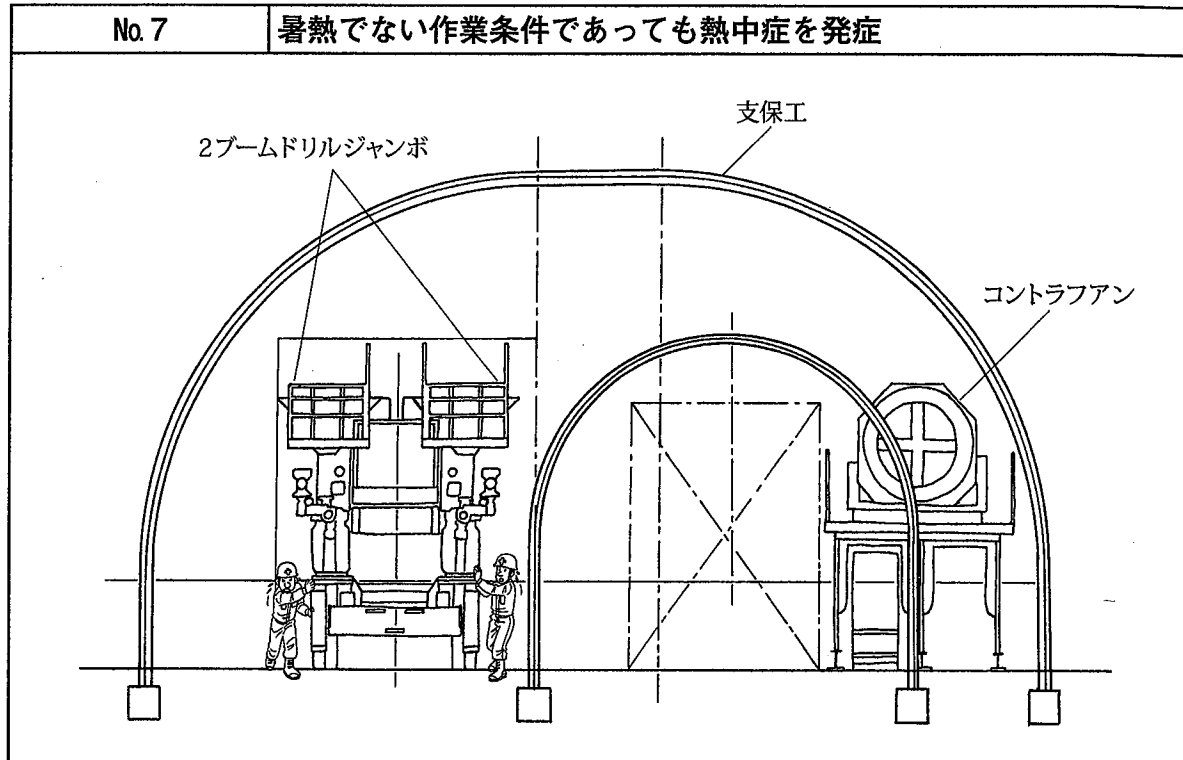
工事種類	トンネル工事（北海道）		
発生日時	6月28日 14時	天候/気温	晴れ/24℃
職 種	坑夫	年齢/経験	32歳/5年
治療内容	入院治療	被災程度	休業8日
発生状況	<p>午前中は坑外でロックボルトの段取り、坑内では資材の運搬等を行い、昼食後は、ロックボルトのモルタル注入用のポンプの操作、その後、大ハンマーによるロックボルトの打ち込み作業（8本）を2人で行った。打ち込み後、ジャンボの油圧ホース点検のためジャンボを坑口に移動した。</p> <p>14時25分頃、坑口部でジャンボの油圧ホースの点検中、被災者がめまいを覚えたため、駐車場の詰所まで運んだが休憩中に意識を失った。直ちに救急車を要請し、病院に搬送して、点滴治療を行った。</p> <p>暑熱な状況ではない作業条件であったが体調不良等によって発症した。</p>		
発生原因	<ol style="list-style-type: none"> 1. 長期失業後の入場2日目で、仕事に身体が慣れていなくて体調不良を発見できなかった。 2. 体調不良者・新規入場者に、気温・湿度があまり高くない（一般的な熱中症の注意範囲でない）状況でも、熱中症を発症する危険が高まるとの認識が低かった。 3. 新規入場時の教育資料の中に熱中症に対する注意事項が入っておらず、的確な指導がなされなかった。 		
再発防止対策	<ol style="list-style-type: none"> 1. 朝礼時、健康KYを実施すること。 2. 坑口入坑札設置場所に7時、10時、13時に熱中症指標計による注意信号を表示し注意喚起を促すこと。 3. 熱中症の症状、予防方法、救急措置を繰り返し教育して意識づけを行うこと。 4. トンネル内クリーンルームおよび明り休憩所にスポーツ飲料、塩飴等の常備、身体を冷やす設備等を設けること。

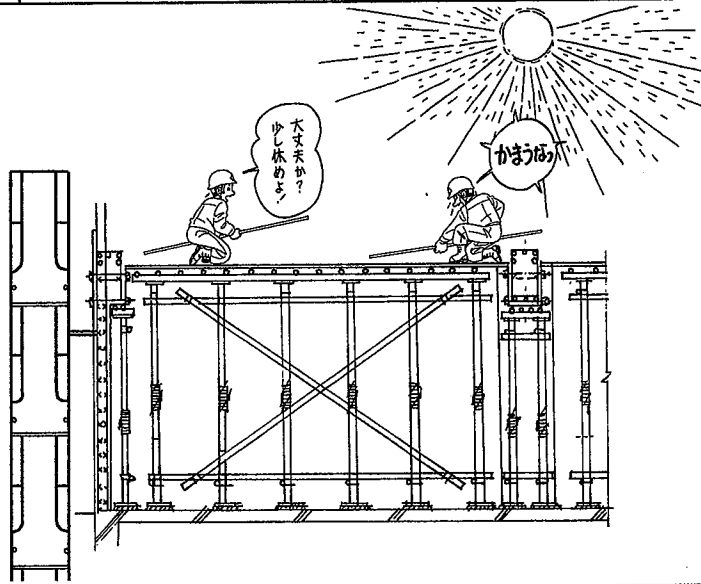
No. 8	暑熱環境に順化せず発症、初期対応の遅れもあり死亡

工事種類	病院増改築工事		
発生日時	9月9日 11時	天候/気温	晴れ/32℃
職 種	鉄筋工	年齢/経験	39歳/4日
治療内容	入院治療	被災程度	死亡
発生状況	<p>朝礼後、2階型枠スラブ上にてスラブ配筋作業にかかり、10時から10時30分まで鉄筋工全員で休憩を取り、引き続き作業を継続した。午前11時頃、具合が悪そうな被災者に同僚が声をかけ1階で休憩をするように促した。</p> <p>午前11時50分頃、1階建屋内で被災者がフラフラしている状態を元請職員が見かけ声をかけたが、「かまうな」と怒鳴り支離滅裂な様子にも思えたため、すぐ職長を呼ぶとともに事務所に連絡を入れ、12時5分に近くの病院に連れて行った。その後、13時30分頃別の病院へ搬送したが、翌4時50分死亡が確認された。</p>		
発生原因	<ol style="list-style-type: none"> 1. 体調の悪そうな作業員に気付いた同僚から、職長及び元請職員にすぐに報告されなかった。 2. 鉄筋作業に従事し始めたのが4日前であり、屋外作業に慣れていなかった。(職歴：トラック運転手) 3. 被災者が以前の勤務時の診断書を提出すると回答したまま未提出であったため、雇入れ時の健康診断書を確認していなかった。 		
再発防止対策	<ol style="list-style-type: none"> 1. 体調の悪い作業員は職長・元請職員にすぐ申し出るよう再度指導すること。(通報制度の確立) 2. 気温の状況を把握して、朝礼にて熱中症に対する予防方法、救急措置を繰返し教育して意識づけを行うこと。 3. 事業者は、健康診断書を確認・保管するとともに、職長自ら朝礼時、休憩時等に作業員の体調の把握を行うこと。

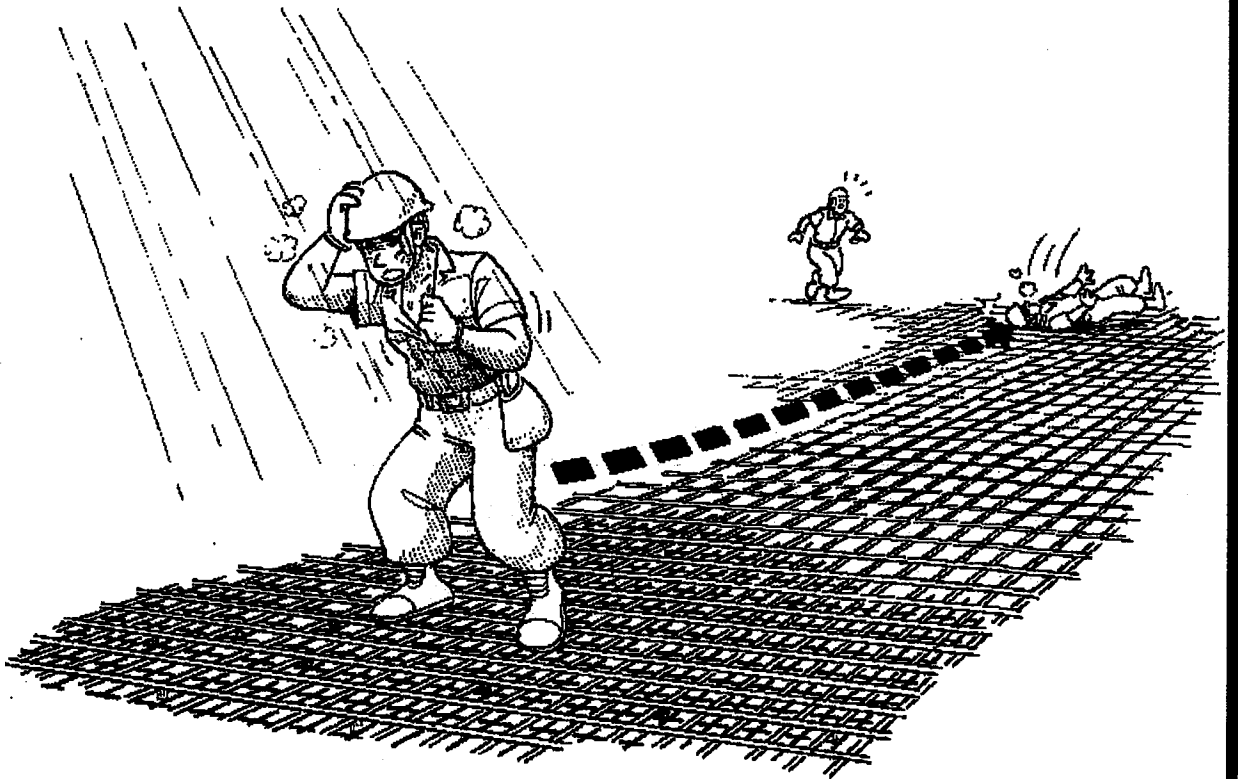
炎天下で鉄筋組立作業中、具合が悪くなり熱中症

建築	工種:鉄筋工事	事故の型:高温・低温の物との接触
事故の分類	発生日時・天候:2000.7.1(土) 16:30 晴	起因物 :気温・湿度
	被災内容:熱中症	損失日数:8日
	職種 :鉄筋工	職 種 :鉄筋工
事故の発生状況	経 験:1年0ヵ月	年 齢:18才(男)
	請負関係:1次	
	発生状況	6階床梁組立中、気分が悪くなり一人で外部足場を通り、休憩所に向かった。5階外部足場上で手足・腹の筋肉が突っ張り動けなくなり、30分後に他の作業員が気付いて場内へ移動した。その後、安静にしている被災者が自分で歩けるようになったので病院に向かった。
	原因	・被災者は炎天下で連続作業を行った。 ・被災者は職長に申し出るのが遅く、また一人で休憩所に向かった。
対策	・炎天下の場合は、環境と体調を考え、無理せず作業を行い、適度の休憩、水分塩分をとる。 ・社員・作業員とも熱中症についてよく理解し、職長及び社員は作業員の健康状態を把握する。
