耐火被覆吹付け作業中、バランスを崩し脚立足場より転落

N010	区分	事故型	傷病程度	職種	年齢	所属
	建築	転倒 (一事故 3 名負傷)	損失 ** 日 (骨折)	アスベスト 工	48才 49才 46才	(2名は同僚 1名は他社所属) 2社とも4次

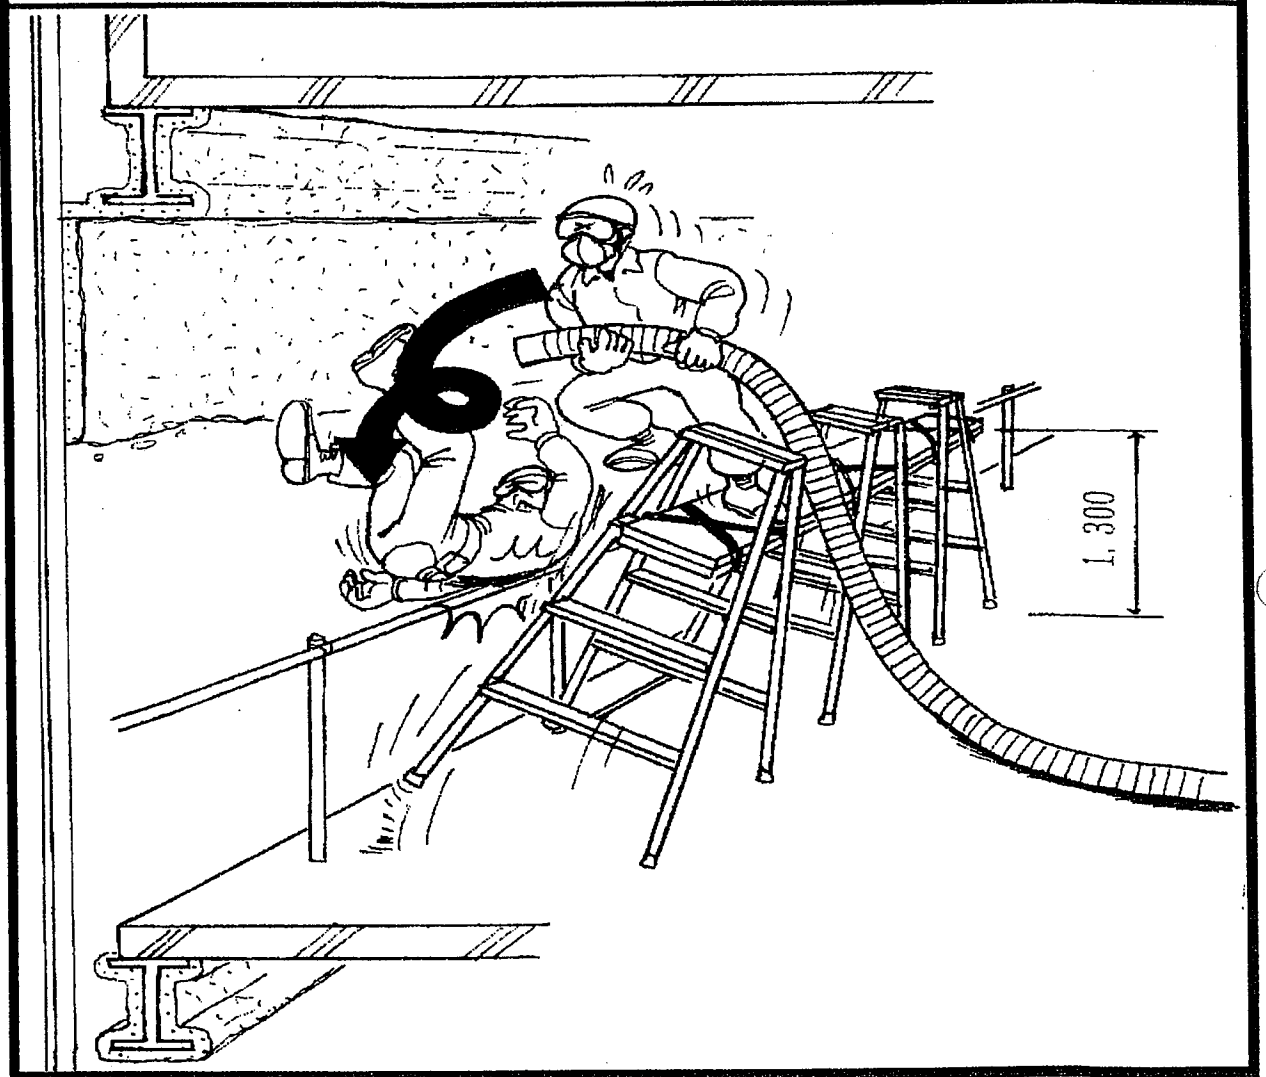
建築	工種:耐火被覆工事	事故の型:墜落・転落
事故の分類	発生日時・天候:2000. 5. 8(月) 10:50 晴	起因物 :脚立
	被災内容:右背肋骨骨折	損失日数:11日
	職 種 :耐火被覆工	請負関係:1次
事故の発生状況	経 験:6年0ヵ月	年 齢:31才(男)
	発生状況	耐火被覆の吹付け作業を脚立足場上(3点支持)で行っていた。1区画が終了し横に移動しようとして体の向きを変えた際、バランスを崩して足を踏み外し、右背中より転落し骨折した。
	原因	・脚立足場を使用していた。
対 策	・耐火被覆吹付け作業はローリング足場等の脚立足場を使用しない方法を検討する。	
	・脚立足場を使用せざるを得ない場合は、取扱方法及び注意事項を再教育する。

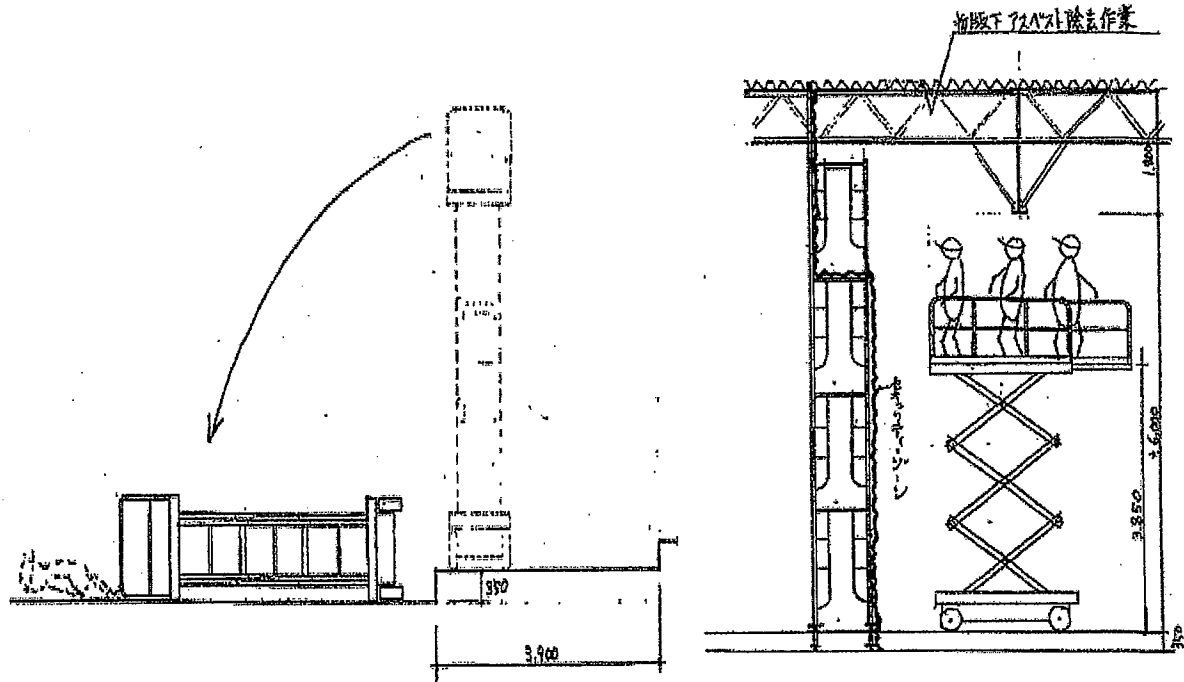
発生の状況 既存建家解体工事において、屋内屋根折板下のアスベスト除去の為、高所作業車（ホイール式垂直昇降型）を上昇させていたところ、約3.9m上がった所で高所作業車が転倒し、乗っていた3名が床上に投げ出されて負傷した

※商品名：スカイタワー（SV06B）最大積載荷重 350kg、最大地上高 6.1m

作業床：定員 2 名 スライド式拡張デッキ（1.0m）付き “スライド拡張部積載荷重は 120kg”

- ◆ 高所作業車を使う作業は「危険作業」です。
必ず“作業計画書・打合せ書”を基に作業手順を確認する
- ◆ リース機械は、リース業者の“取扱い教育”を受けましょう
 - ・作業床スライド拡張部の積載荷重の確認
 - ・搭乗定員を厳守する
(定員 2 人のところを 3 人乗った、1 人は隣接足場に乗り移ろうとして同乗した)
- ◆ 高所作業車上から、躯体や足場等への乗り移りを厳禁する
