打設準備中、ホース取込口の外部足場隙間から墜落（死亡災害）

圧送車の先端ホースの残コン処理中閉塞板が飛び胸・手を負傷

足場板が折れて転落し負傷

積雪凍結下のタイヤチェーン装着作業時に転倒し骨折

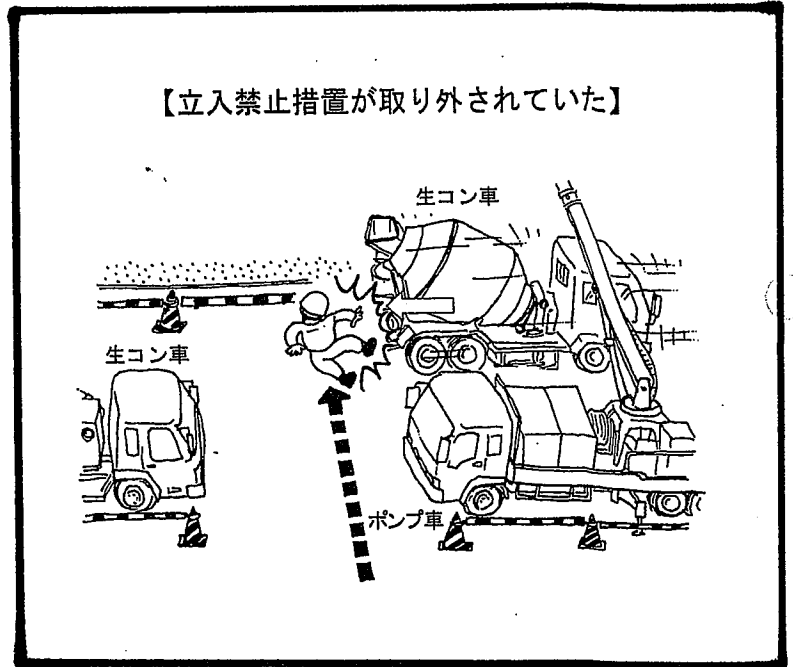
【立入禁止措置が取り外されていた】

安全施設を無断で絶対取り外さない

職長・作業責任者に相談しましょう
