災害事例による安全衛生教育資料

— 不安全な行動が、起こした災害の事例 —

2007 年災害事例による安全衛生教育資料

—作業標準に基づいたKYの実施— (第4版)

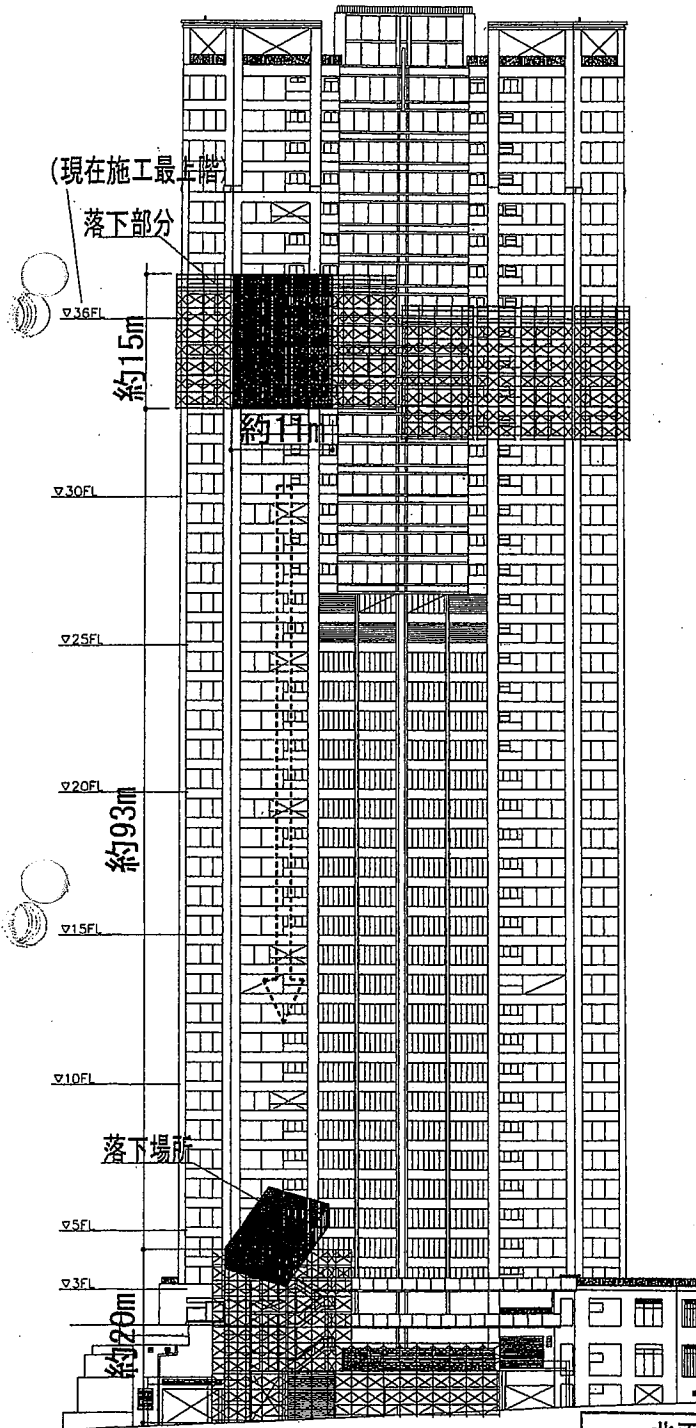
立断面図

午前中でせり上げ作業が終了し、最終整備中の33～37階に設置された積層工専用スライディング足場（幅約11m、高さ約15m）が、4階の下層階足場に落下し、落下時の衝撃で足場部材が場外道路に飛び跳ね、駐車中のトラック2台に当り損傷させた。（発生状況図別紙添付）
